各機関の取組について②

千代田第二排水区雨水管渠整備【令和7年度完了予定】

千代田都市下水路の整備【令和4年5月完成】

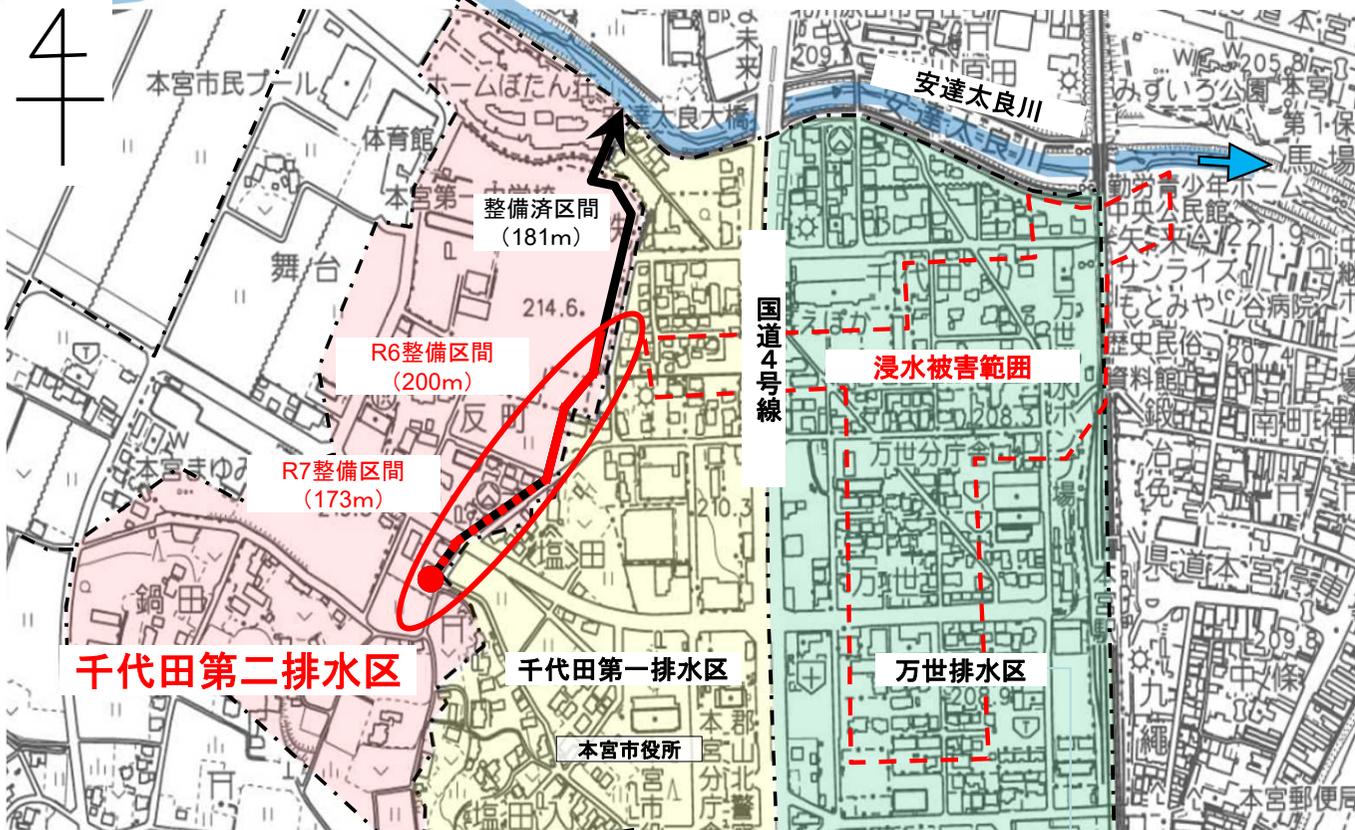
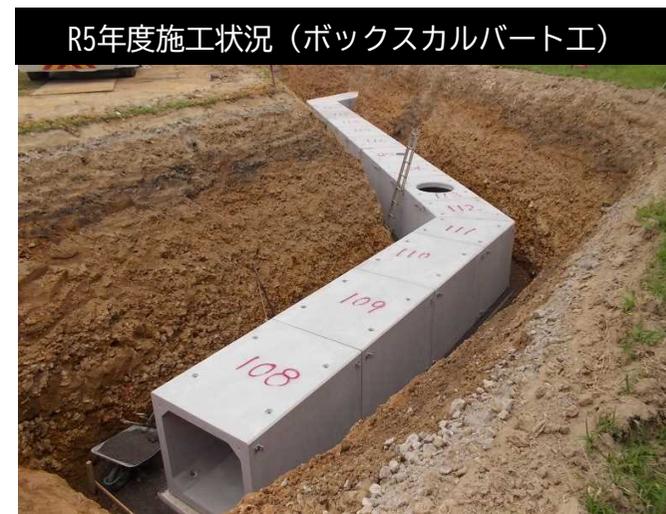
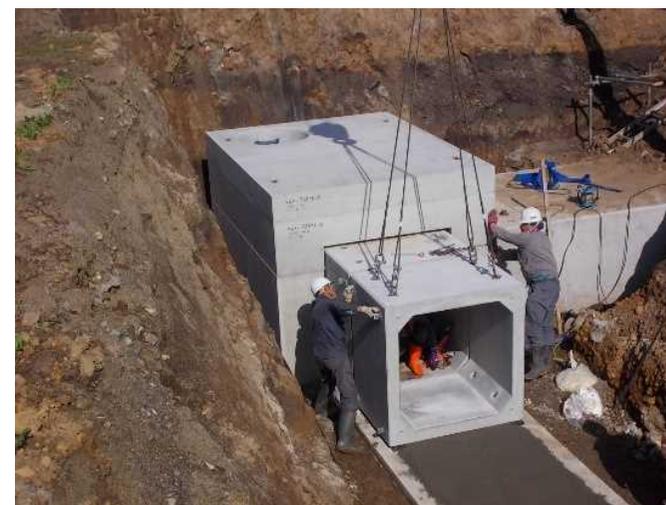
◎千代田第二排水区雨水管渠整備工事概要

雨水管渠整備	…	L=554m
事業期間	…	令和3年度～令和7年度
総事業費	…	4億7,700万円 (半額国費 2億3,800万円)

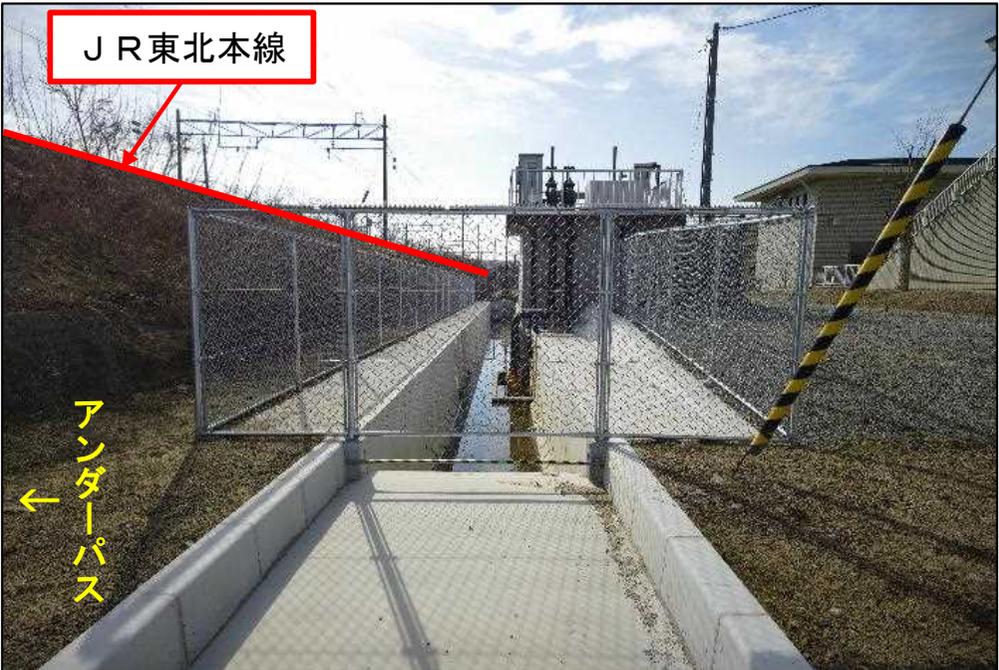
本宮市千代田地区の集中豪雨等による浸水被害の軽減を目的として、大型フリーム（貯留施設）の整備および排水ポンプ設備の設置をした。

整備箇所は、JR路線のアンダーパスとなっているため地区内の水が集まりやすく、東日本台風の際には線路付近まで滞水が見られた。

◎千代田都市下水路整備工事概要

貯留量	・・・	100m ³	
排水量	・・・	10m ³ /min (φ200×2)	
・機械設備	・・・	ポンプ2台	
・電気設備	・・・	ポンプ操作盤	1面
		引込開閉基盤	1面
		投込み圧力水位計	1組

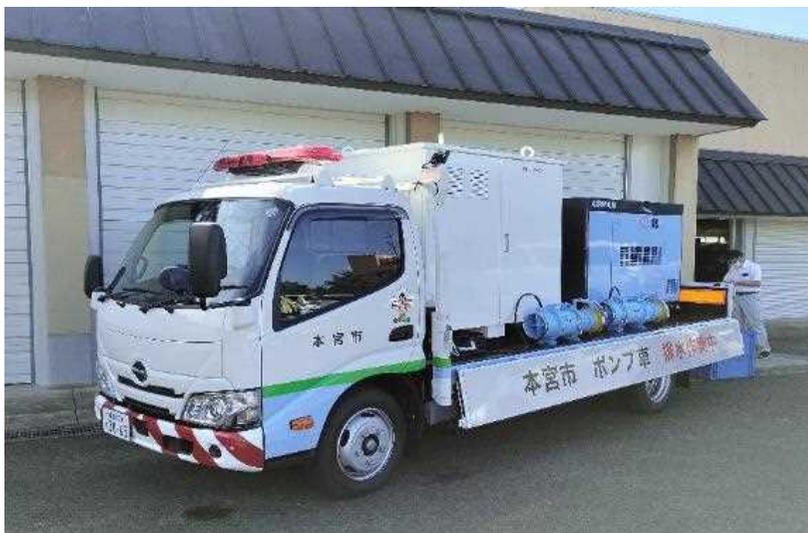
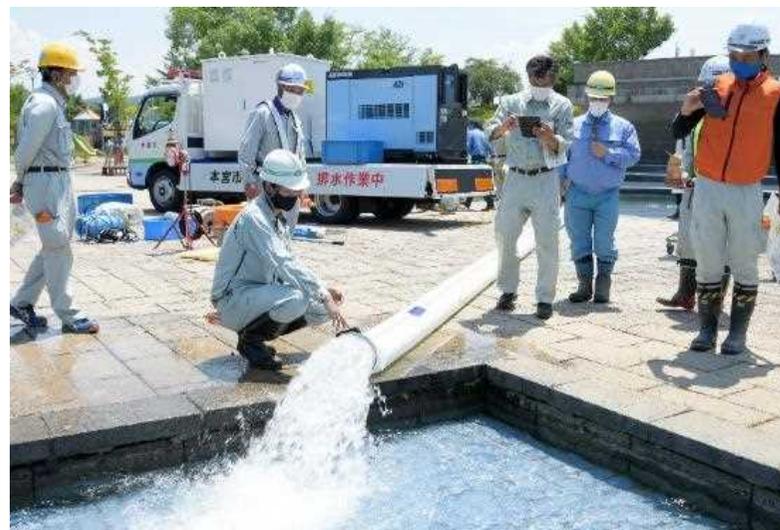
排水ポンプ車の配備【令和3年7月配備】

台風や大雨による浸水被害が発生した場合の浸水被害拡大の防止・解消を目的とした緊急排水作業のため導入。排水作業に必要となる発電機、排水ポンプやホース等と搭載しており、アンダーパスの浸水被害解消など機動的な対応が可能である。

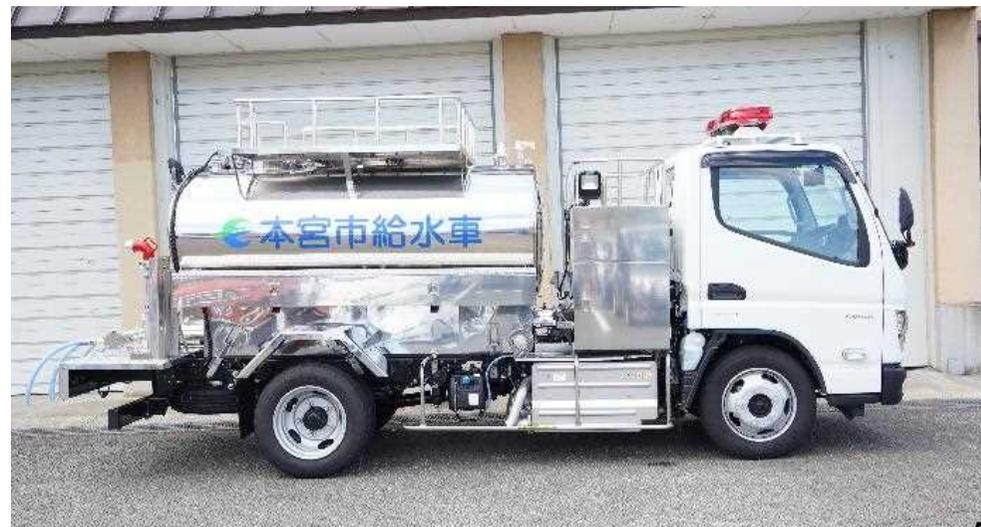
給水車の追加配備【令和6年3月配備】

◎配備車両概要

積載水量	… 2,800 L
給水能力	エンジン動力 … 200 L / 分
	電動ポンプ … 30 L / 分

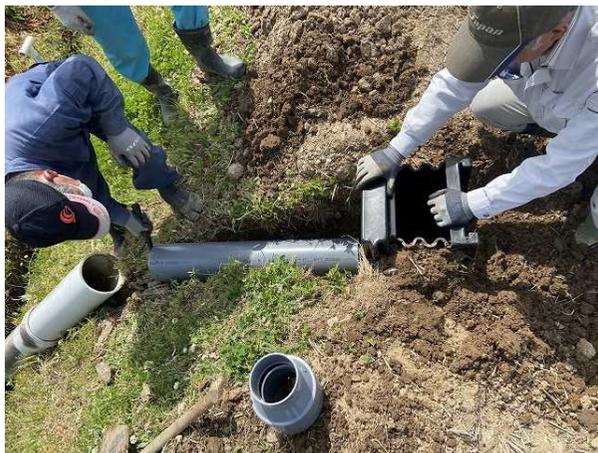
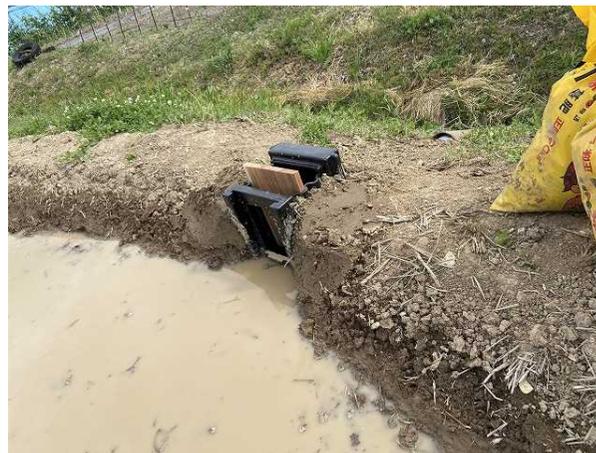
○田んぼダムによる流出抑制

・町、土地改良区、多面的機能支払交付金団体共同で田んぼダムの設置の実証実験を実施。

・水田耕作者の共同作業で伊達崎下郡地区(2.3ha)に排水柵の設置を実施し、田んぼダムの普及を図っている。

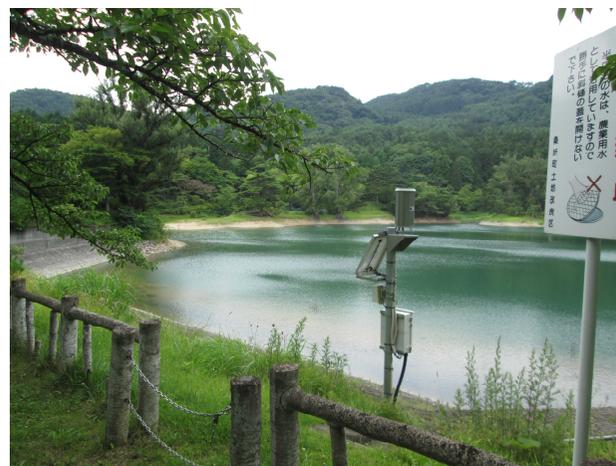
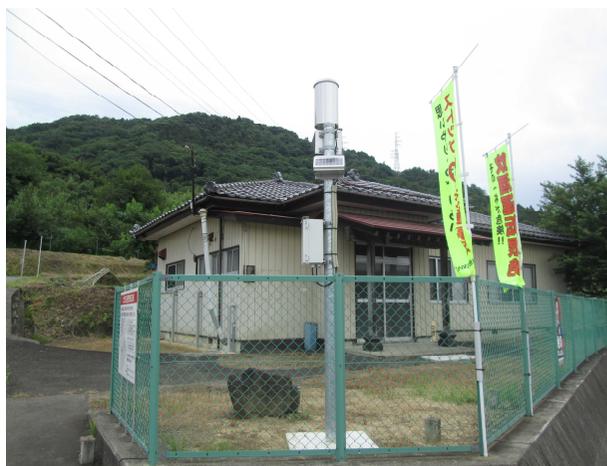
○監視カメラ、水位計の設置

- ・阿武隈川流域防災重点ため池(半田沼)や山間部である集会所にカメラ、水位計、雨量計を設置し、危機管理体制に反映している。

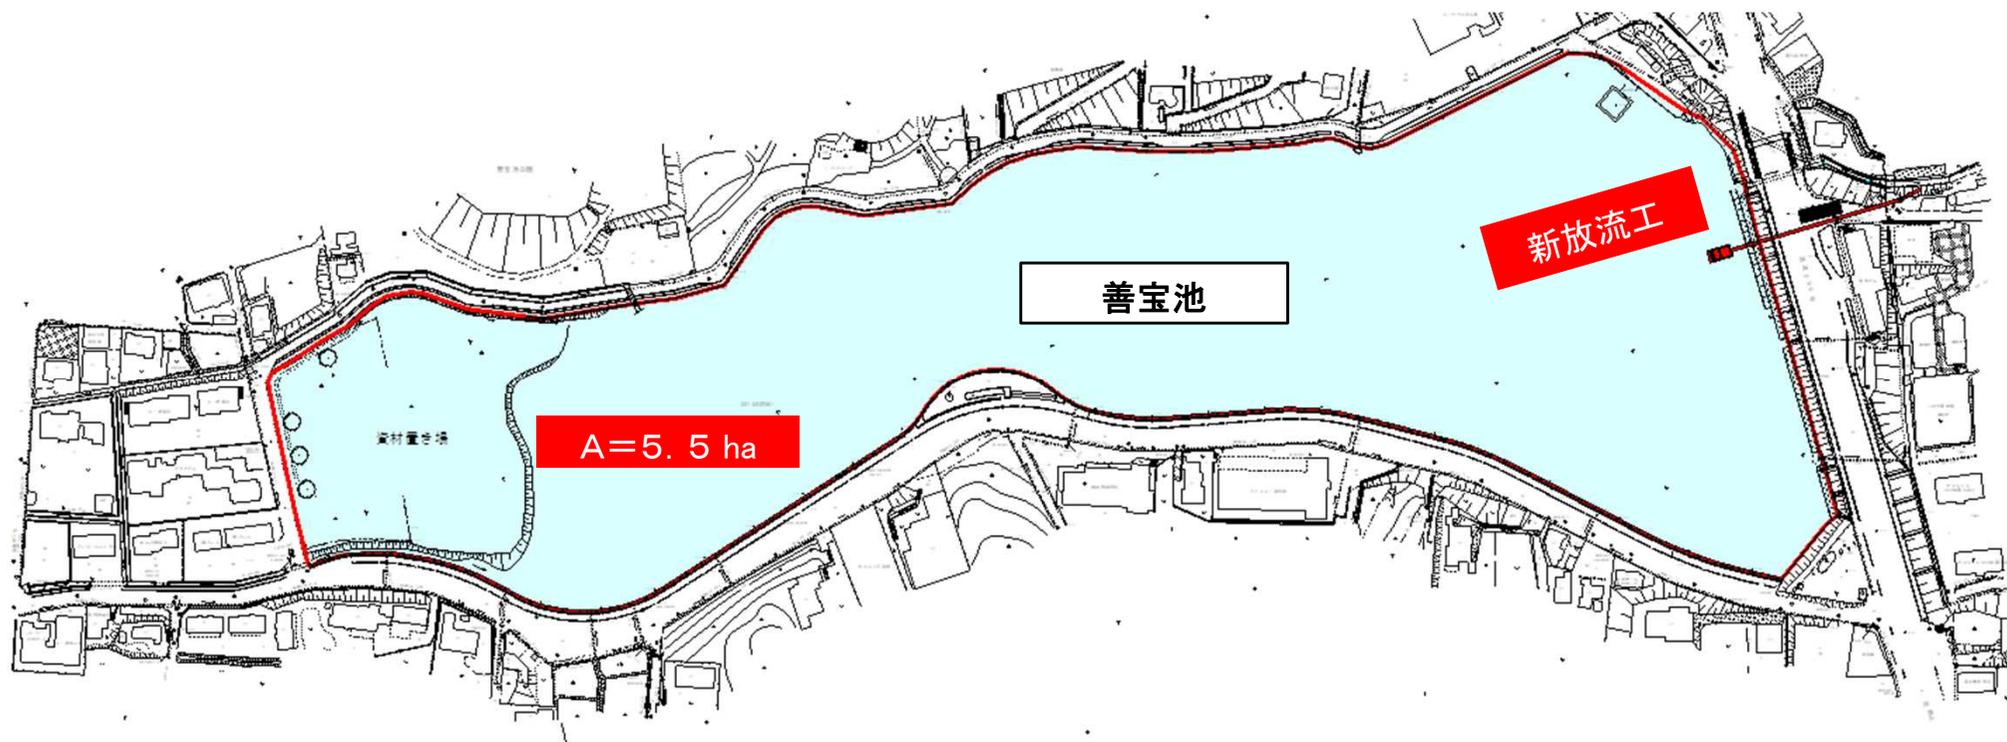
【善宝池計画平面図】

準用河川愛宕川流域上流の浸水被害を軽減するため、市に移管された善宝池(農業用ため池)を活用し、雨水貯留施設に改築する事業を進めています。

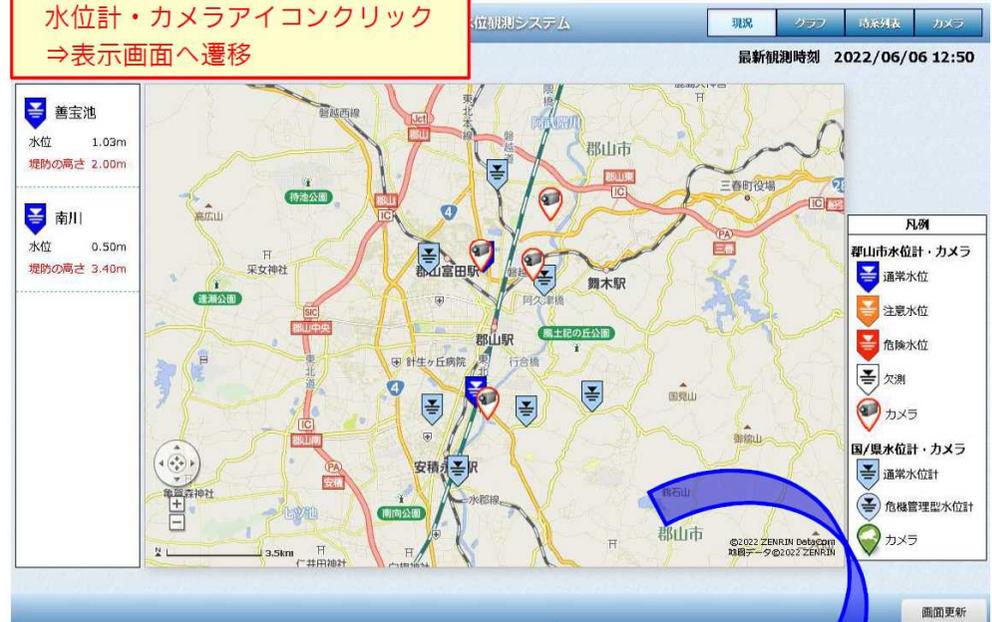
Webサイト画面

水位計・カメラアイコンクリック
→表示画面へ遷移

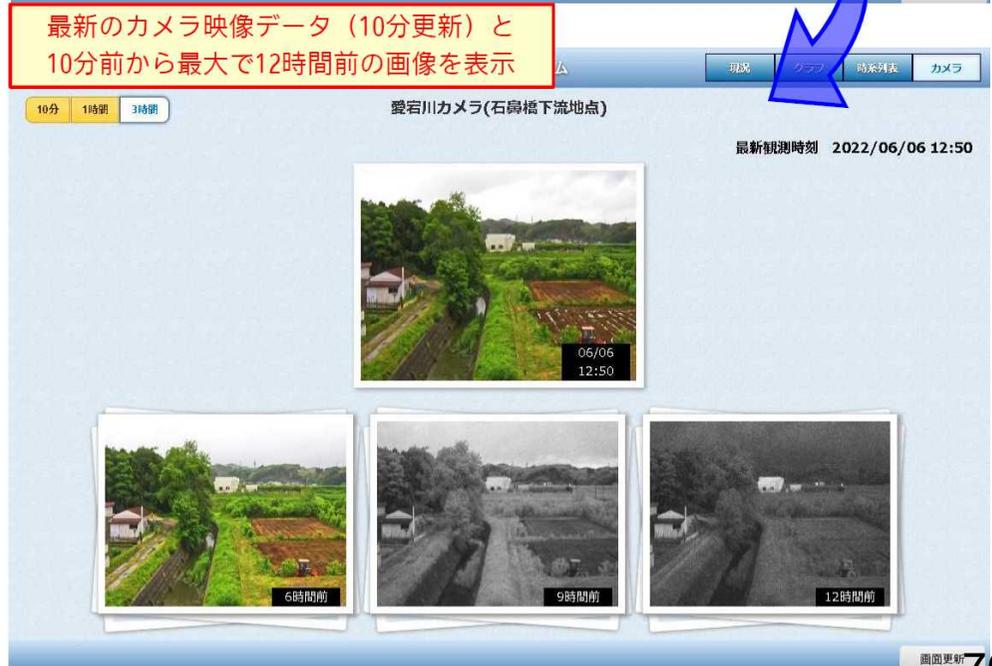
最新のカメラ映像データ（10分更新）と
10分前から最大で12時間前の画像を表示

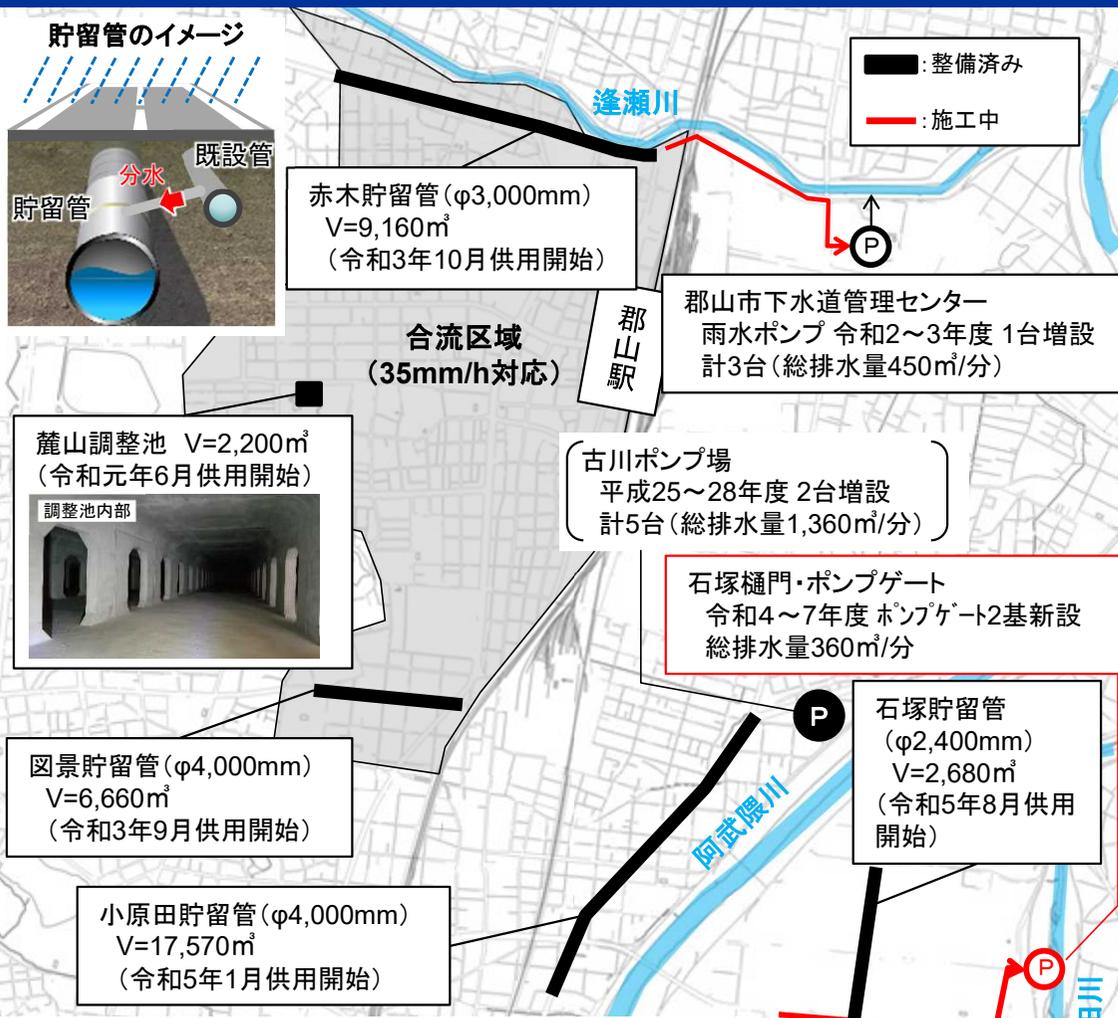
郡山市の下水道事業 貯留施設 (貯留量合計38,270m³)

令和6年9月現在

※雨水貯留施設本体についてのみ表示している。
※郡山中央工業団地内において、石塚樋門・ポンプゲートは、郡山市ゲリラ豪雨対策9年プランとは別に雨水対策整備(浸水対策)事業として整備を進めるもの。

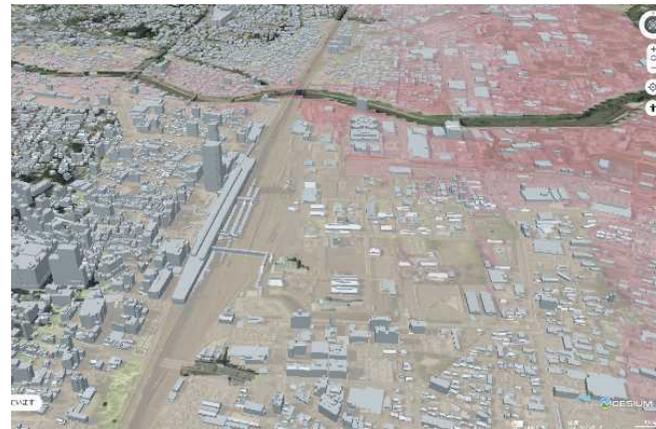
3 3D都市モデル×洪水ハザードマップ(一般ユーザー)

◇3D都市モデルに、洪水ハザード情報（L1、L2）や、避難所情報など必要な情報を重ね合わせて見える化を図る

※水面表現はハザードマップと同様のものと「水色（グラデーション無し）」の2通り準備

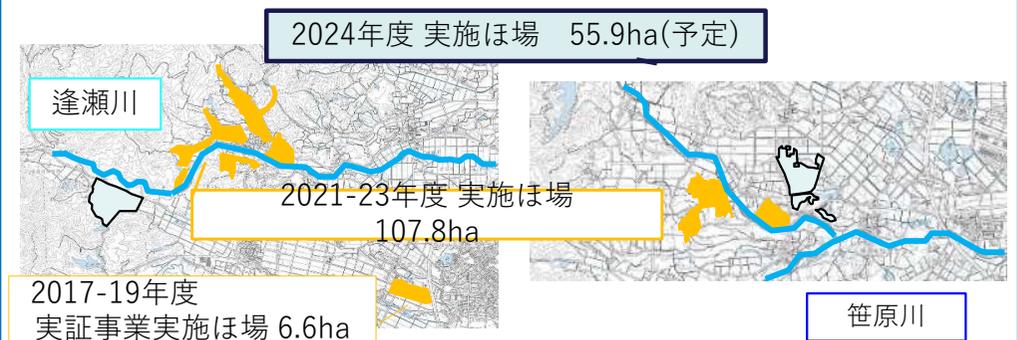
田んぼダム実施エリア

田んぼダム（排水柵・水位調整板等設置）

○排水柵・水位調整板等 設置面積 114.4ha(2023年度末)

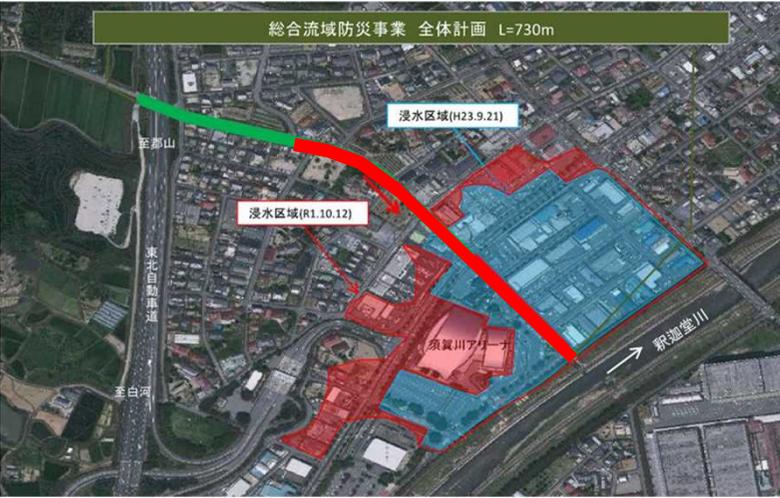
◎準用河川の整備促進【笹平川総合流域防災事業】

- : 笹平川分水路函渠整備 全体計画 L=643m
- : 令和6年度末整備進捗予定 L=467m

河川整備全体計画

河川整備標準横断面

オープンシールド工法 函渠埋設状況

この地域の内水被害を軽減させるため、総合流域防災事業による笹平川分水路函渠整備を平成30年度現場着手し、令和6年度末には467m整備が完了する見込みである。

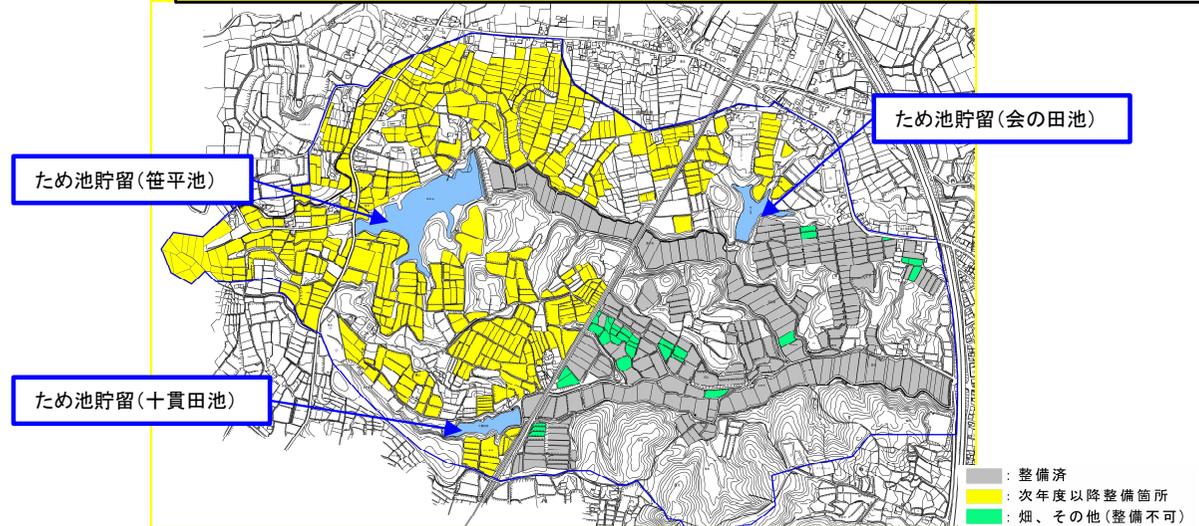
田んぼダム整備済平面図(令和5年度末)

◎田んぼダムによる流出抑制の取組拡大(日本大学工学部との連携)

- : 田んぼダム整備 全体計画面積 A=88ha 落水樹設置 N=798基
- : 令和5年度末整備状況 整備面積 A=45ha 落水樹設置 N=299基

田んぼダム落水樹設置状況

設置数(基)	面積(ha)	整備率(%)	貯留量(万m ³)
H29年度	52	7.7	8.7	2.3
H30年度	50	6.6	16.3	4.3
R1年度	3	0.8	17.1	4.5
R2年度	8	1.1	18.4	4.8
R3年度	9	2.0	20.6	5.4
R4年度	82	8.9	30.7	8.1
R5年度	95	17.5	50.6	13.4
合計	299	44.5	50.6	13.4

また、地元農業者と連携し、平成29年度から田んぼダム実証実験に着手し、日本大学工学部と共働で田んぼダムによる洪水緩和効果を検証しながら整備を進めている。

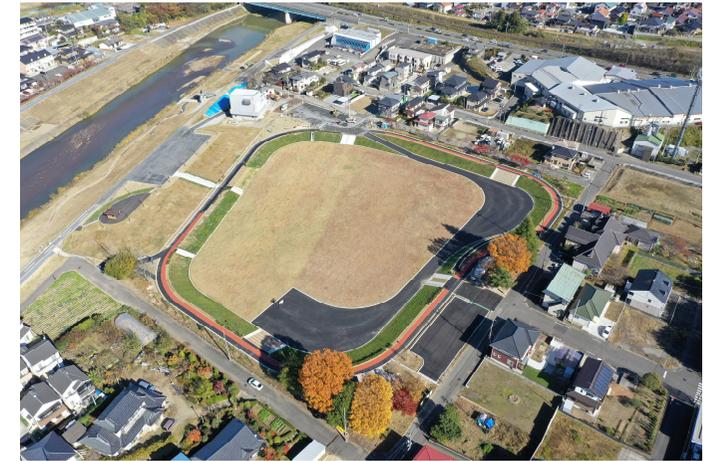
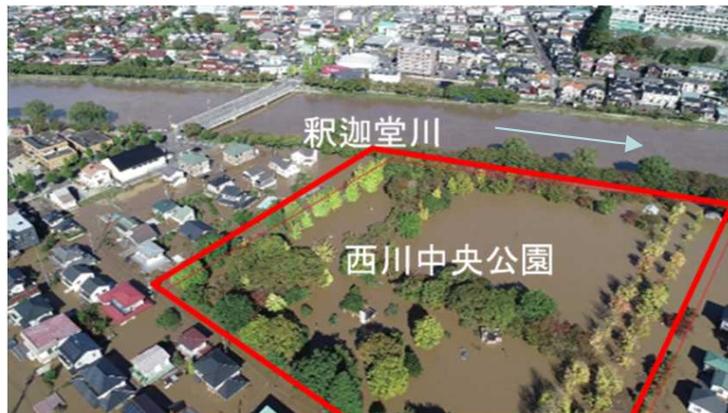
現場状況写真 : R5.11.22現在】

- 【主な施設】
- ・雨水貯留施設
V=25,000t
 - ・堤防腹付盛土
N=1箇所

- ① 水害時、雨水ポンプ施設から越水した雨水を公園に流入させる雨水貯留機能を確認し、浸水被害の軽減と避難時間の確保を図る。
- ② 平常時、地域住民の多様な活動の拠点としての役割をもたせる。

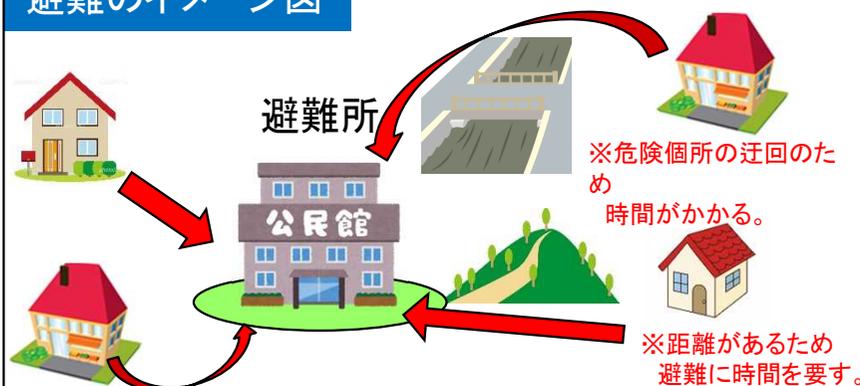
避難所まで長距離や危険箇所の発生により、避難に時間を要してしまい、避難中の事故を招く恐れがある。

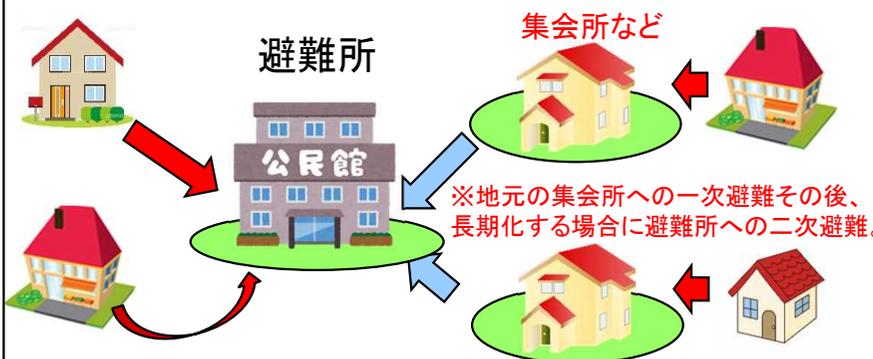
住民の地元集会所等に一次避難することで、避難に要する時間の短縮と、避難中の事故の抑制が見込める。また、一次避難所については地域住民の運営を想定しており、高齢者等も気軽に避難が可能となる。
