# 阿武隈川緊急治水対策プロジェクトに関する 住民説明会

令和2年 7月～8月

国土交通省東北地方整備局  
福島河川国道事務所

# 阿武隈川上流 直轄河川大規模災害関連事業の着手

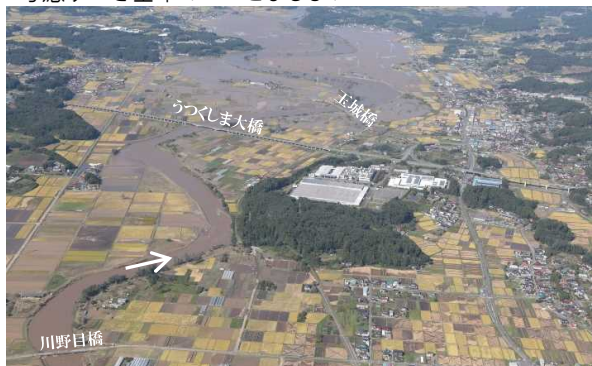
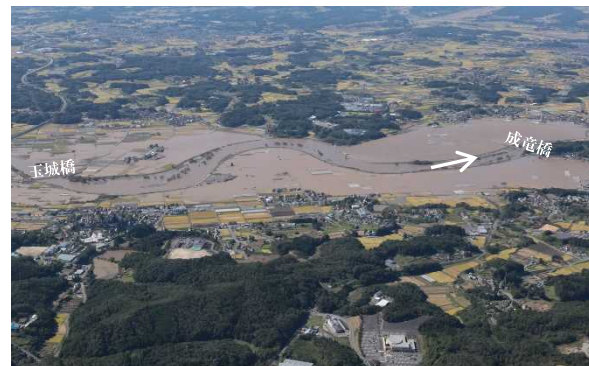
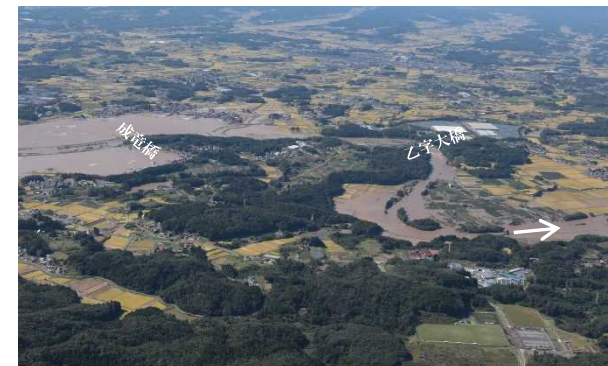
令和元年東日本台風による三町村（玉川村、鏡石町、矢吹町）阿武隈川沿川地区の浸水状況

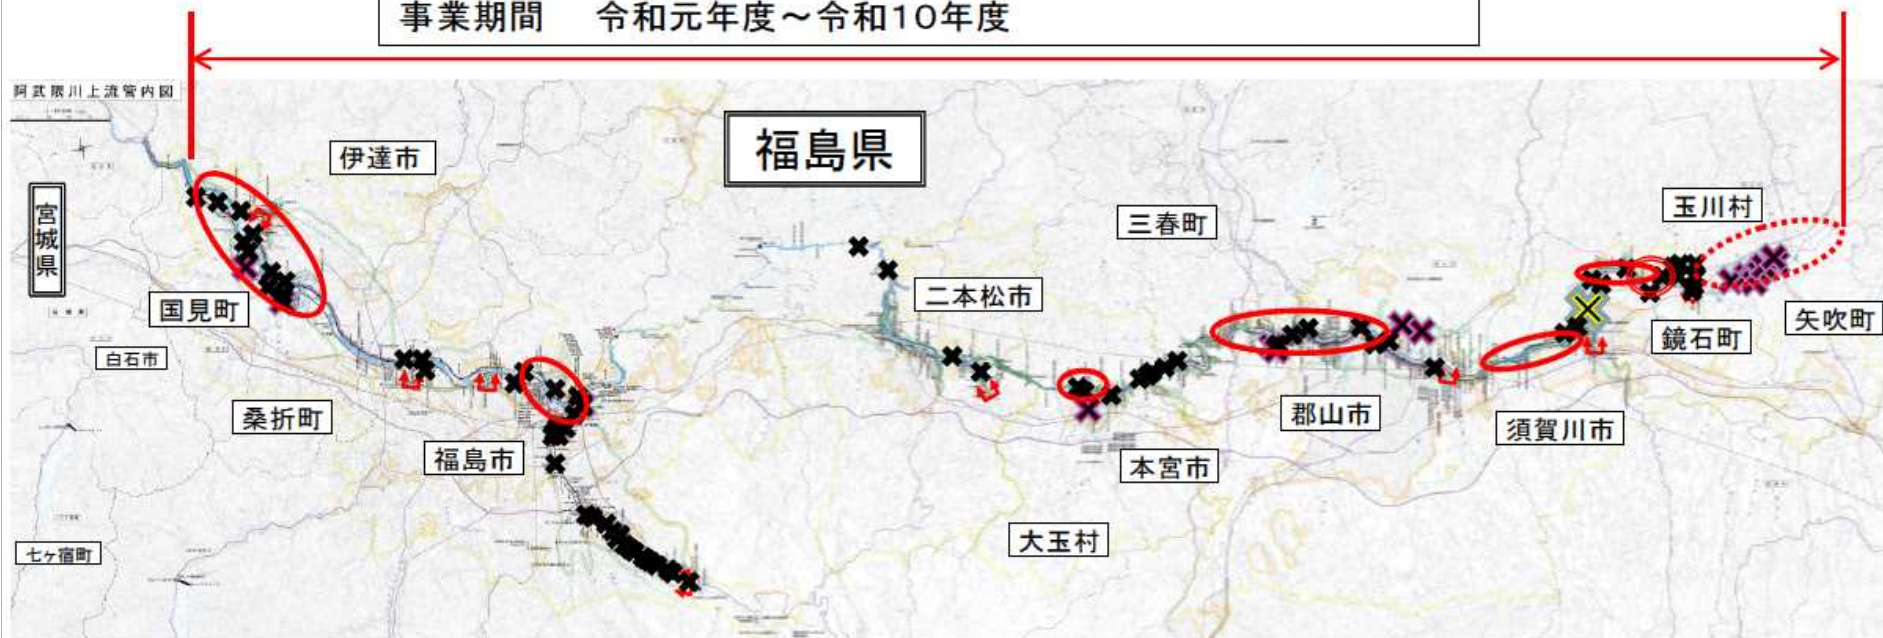
全体事業費	約999億円	築堤	約400m
河道掘削	約220万m <sup>3</sup>	遊水地群整備	1式
橋梁架替	2橋		
事業期間	令和元年度～令和10年度

全体事業費	約121億円		
堤防復旧	8箇所	漏水対策	8箇所
護岸工	47箇所	樋門樋管等復旧	3箇所
床固工補修	14箇所		
事業期間	令和元年～令和2年度

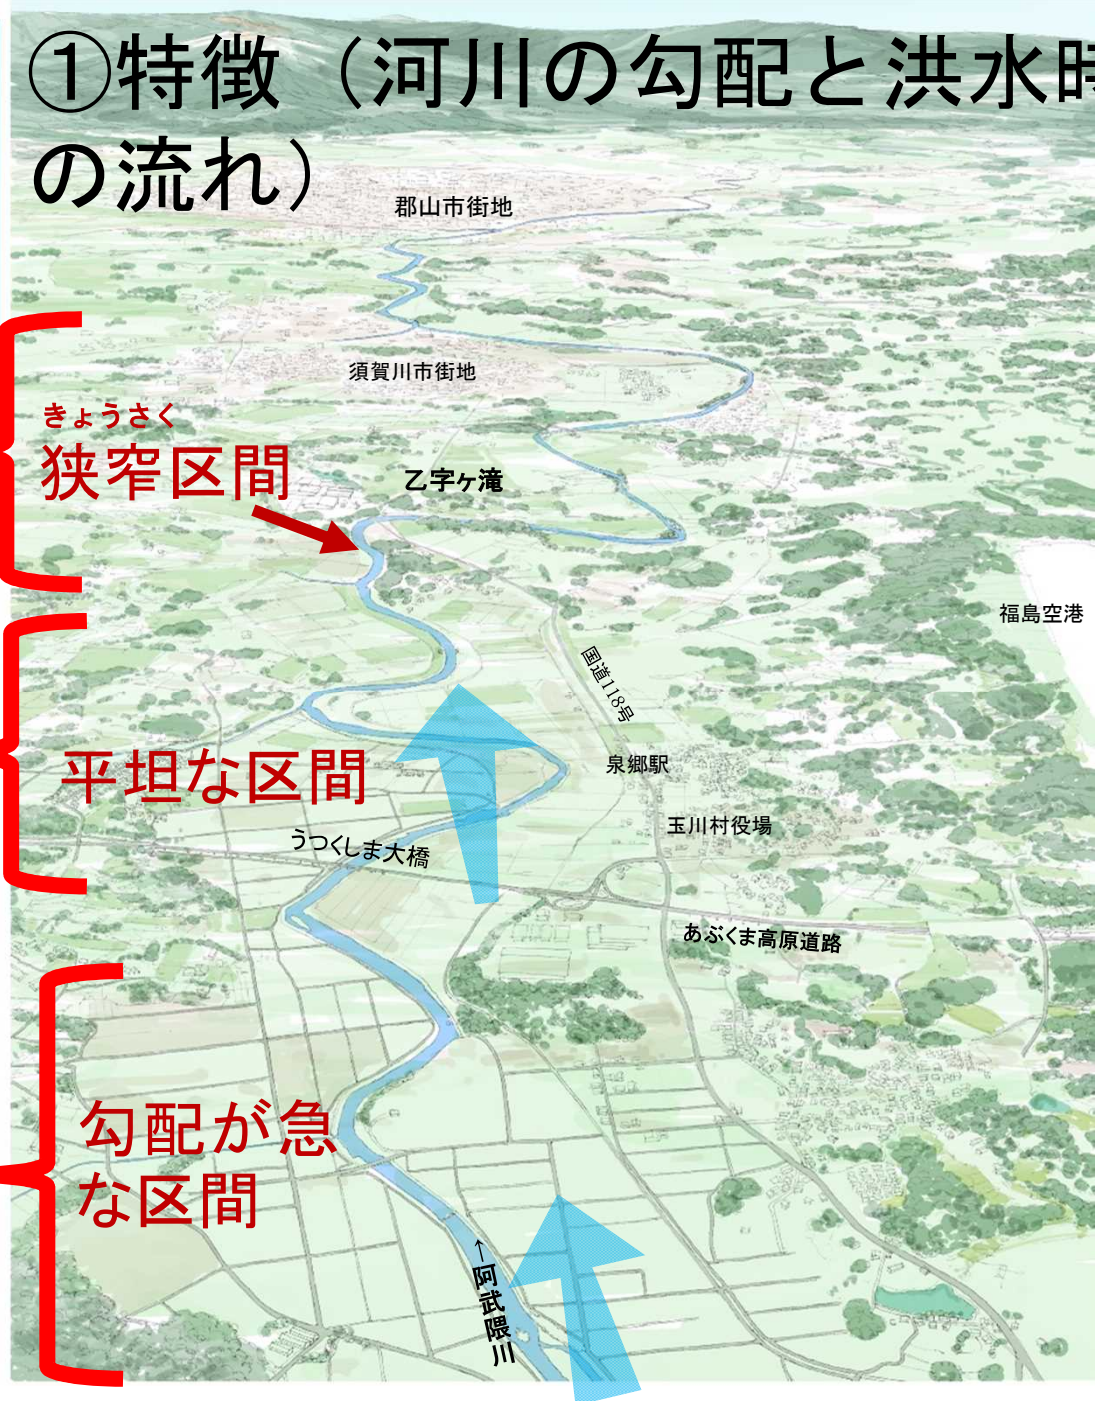
## ①特徴（河川の勾配と洪水時の流れ）

川幅が狭いため、水が下流に流れにくく、たまりやすい

平坦な地形のため、川の流が遅くなり、水位が上がりやすい  
(勾配：緩やか)

川の流が早い  
(勾配：急)

- 下流に位置する乙字ヶ滝周辺の**川幅が狭い**
  - 上下流区間に比べて**縦断勾配が緩く**流速が遅い
- どちらも、水を流れにくくする要因であり、洪水時には水が溜まりやすい

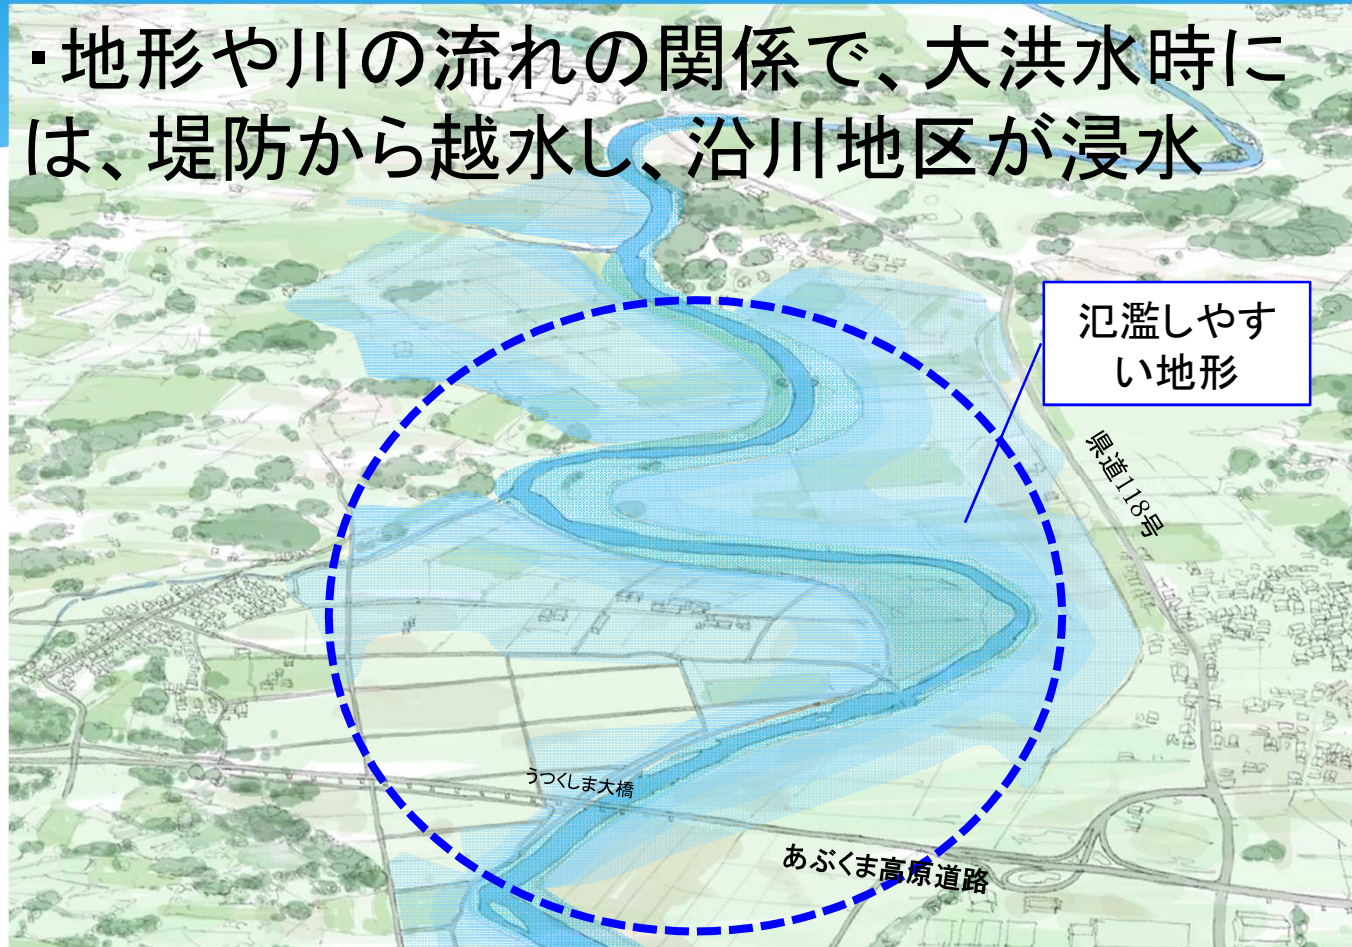
- ・地形や川の流れの関係で、大洪水時には、堤防から越水し、沿川地区が浸水

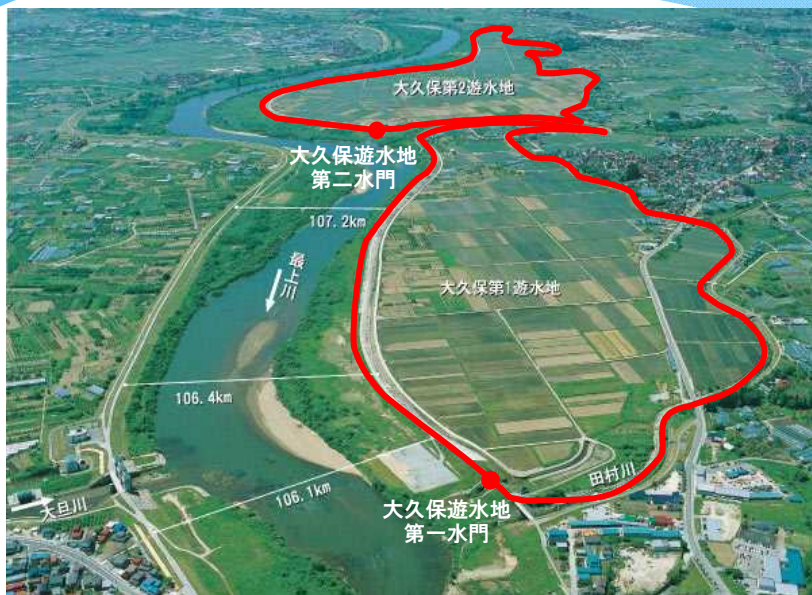
### おおくぼ 大久保遊水地(地役権補償方式)

- 河川名:最上川
- 遊水地面積:200ha
- 治水容量:900万 $\text{m}^3$
- 土地利用:平時は営農可能

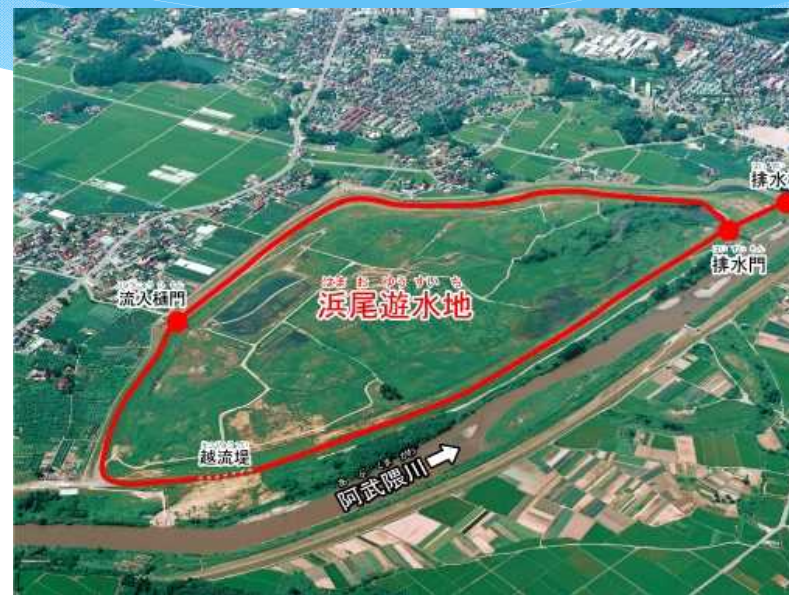
### はまお 浜尾遊水地(全面買収方式)

- 河川名:阿武隈川
- 遊水地面積:75ha
- 治水容量:230万 $\text{m}^3$
- 土地利用:地域住民による利活用が可能
