# 水位状況図

阿武隈川水系	あぶくまがわ 阿武隈川	右岸	55.6k	福島県二本松市安達ヶ原地先	福島河川国道河川事務所	郡山地区	危険水位(越水)	10.28 m
基準水位観測所	二本松		危険箇所番号	①	特定区間	-	堤防状況	無堤

阿武隈川水系	あぶくまがわ 阿武隈川	左岸	58.2k	福島県二本松市上竹地先	福島河川国道事務所	郡山地区	危険水位(越水)	10.81 m
基準水位観測所	二本松		危険箇所番号	②	特定区間	堤防状況	無堤

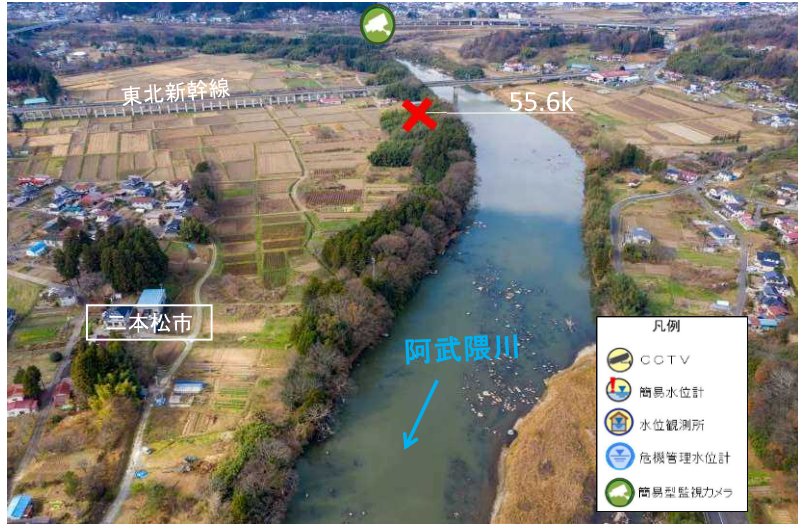
○危険箇所付近の斜め写真(55.6k付近)

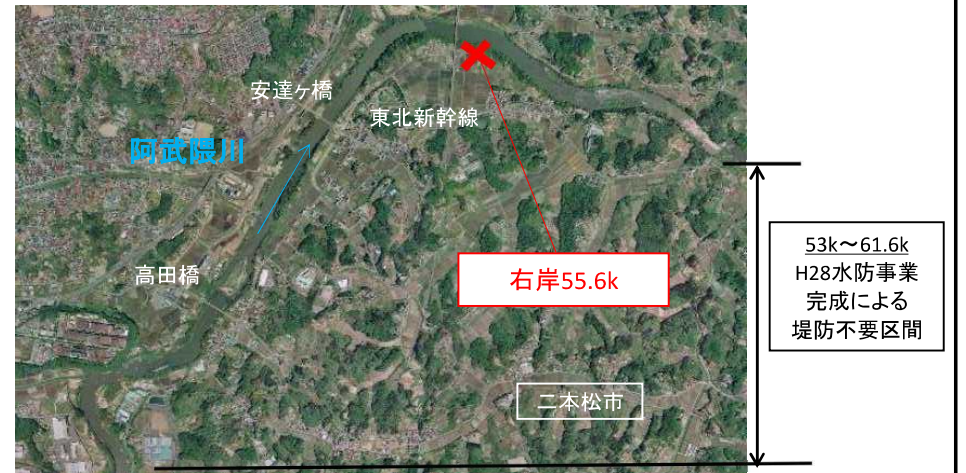
○危険箇所付近の垂直写真(55.6k付近)

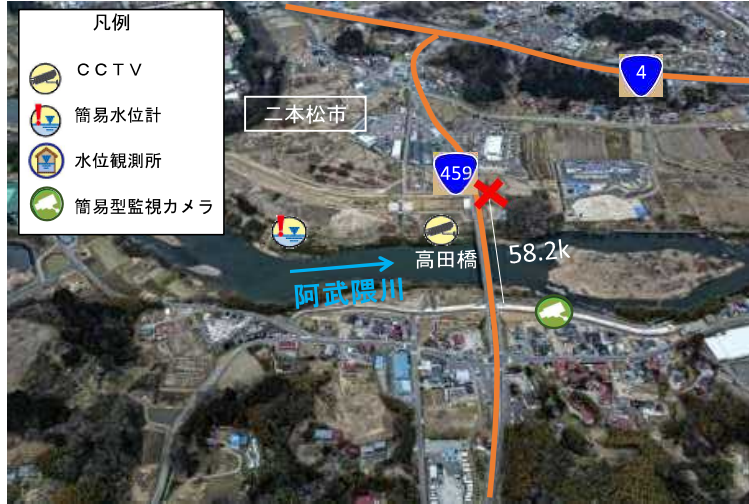
○危険箇所付近の斜め写真(58.2k付近)
