# 水位状況図

阿武隈川水系	あぶくまがわ 阿武隈川	右岸	83.8k	福島県郡山市阿久津町館側地先	福島河川国道事務所	郡山地区 危険水位(越水)	8.56 m
基準水位観測所	あぶく 阿久津		危険箇所番号	①	特定区間	-	堤防状況 暫定堤

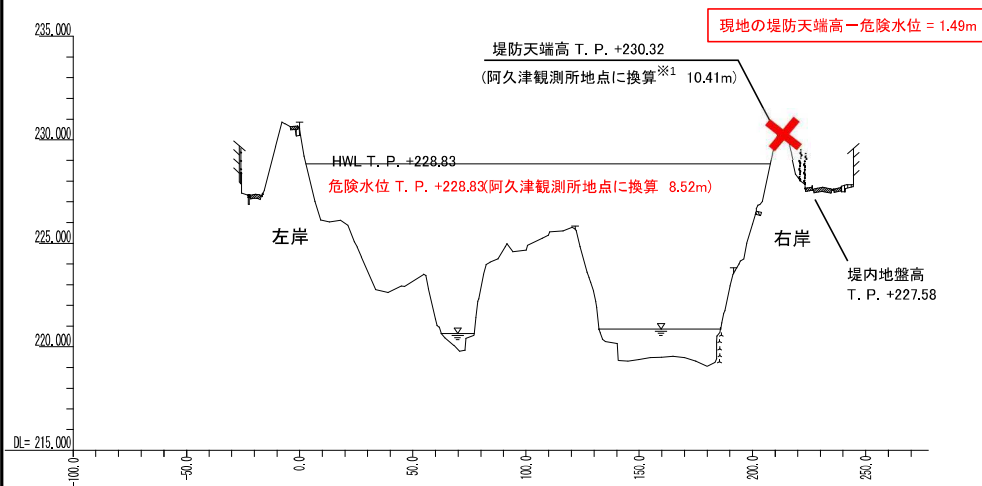
○危険箇所付近の横断面図(89.4k付近)

■堤防形状:完成堤
