ふくしま
荒川
木
遺産

荒川土木遺産絵図

荒川流域治水・砂防事業

◆荒川流域治水・砂防事業

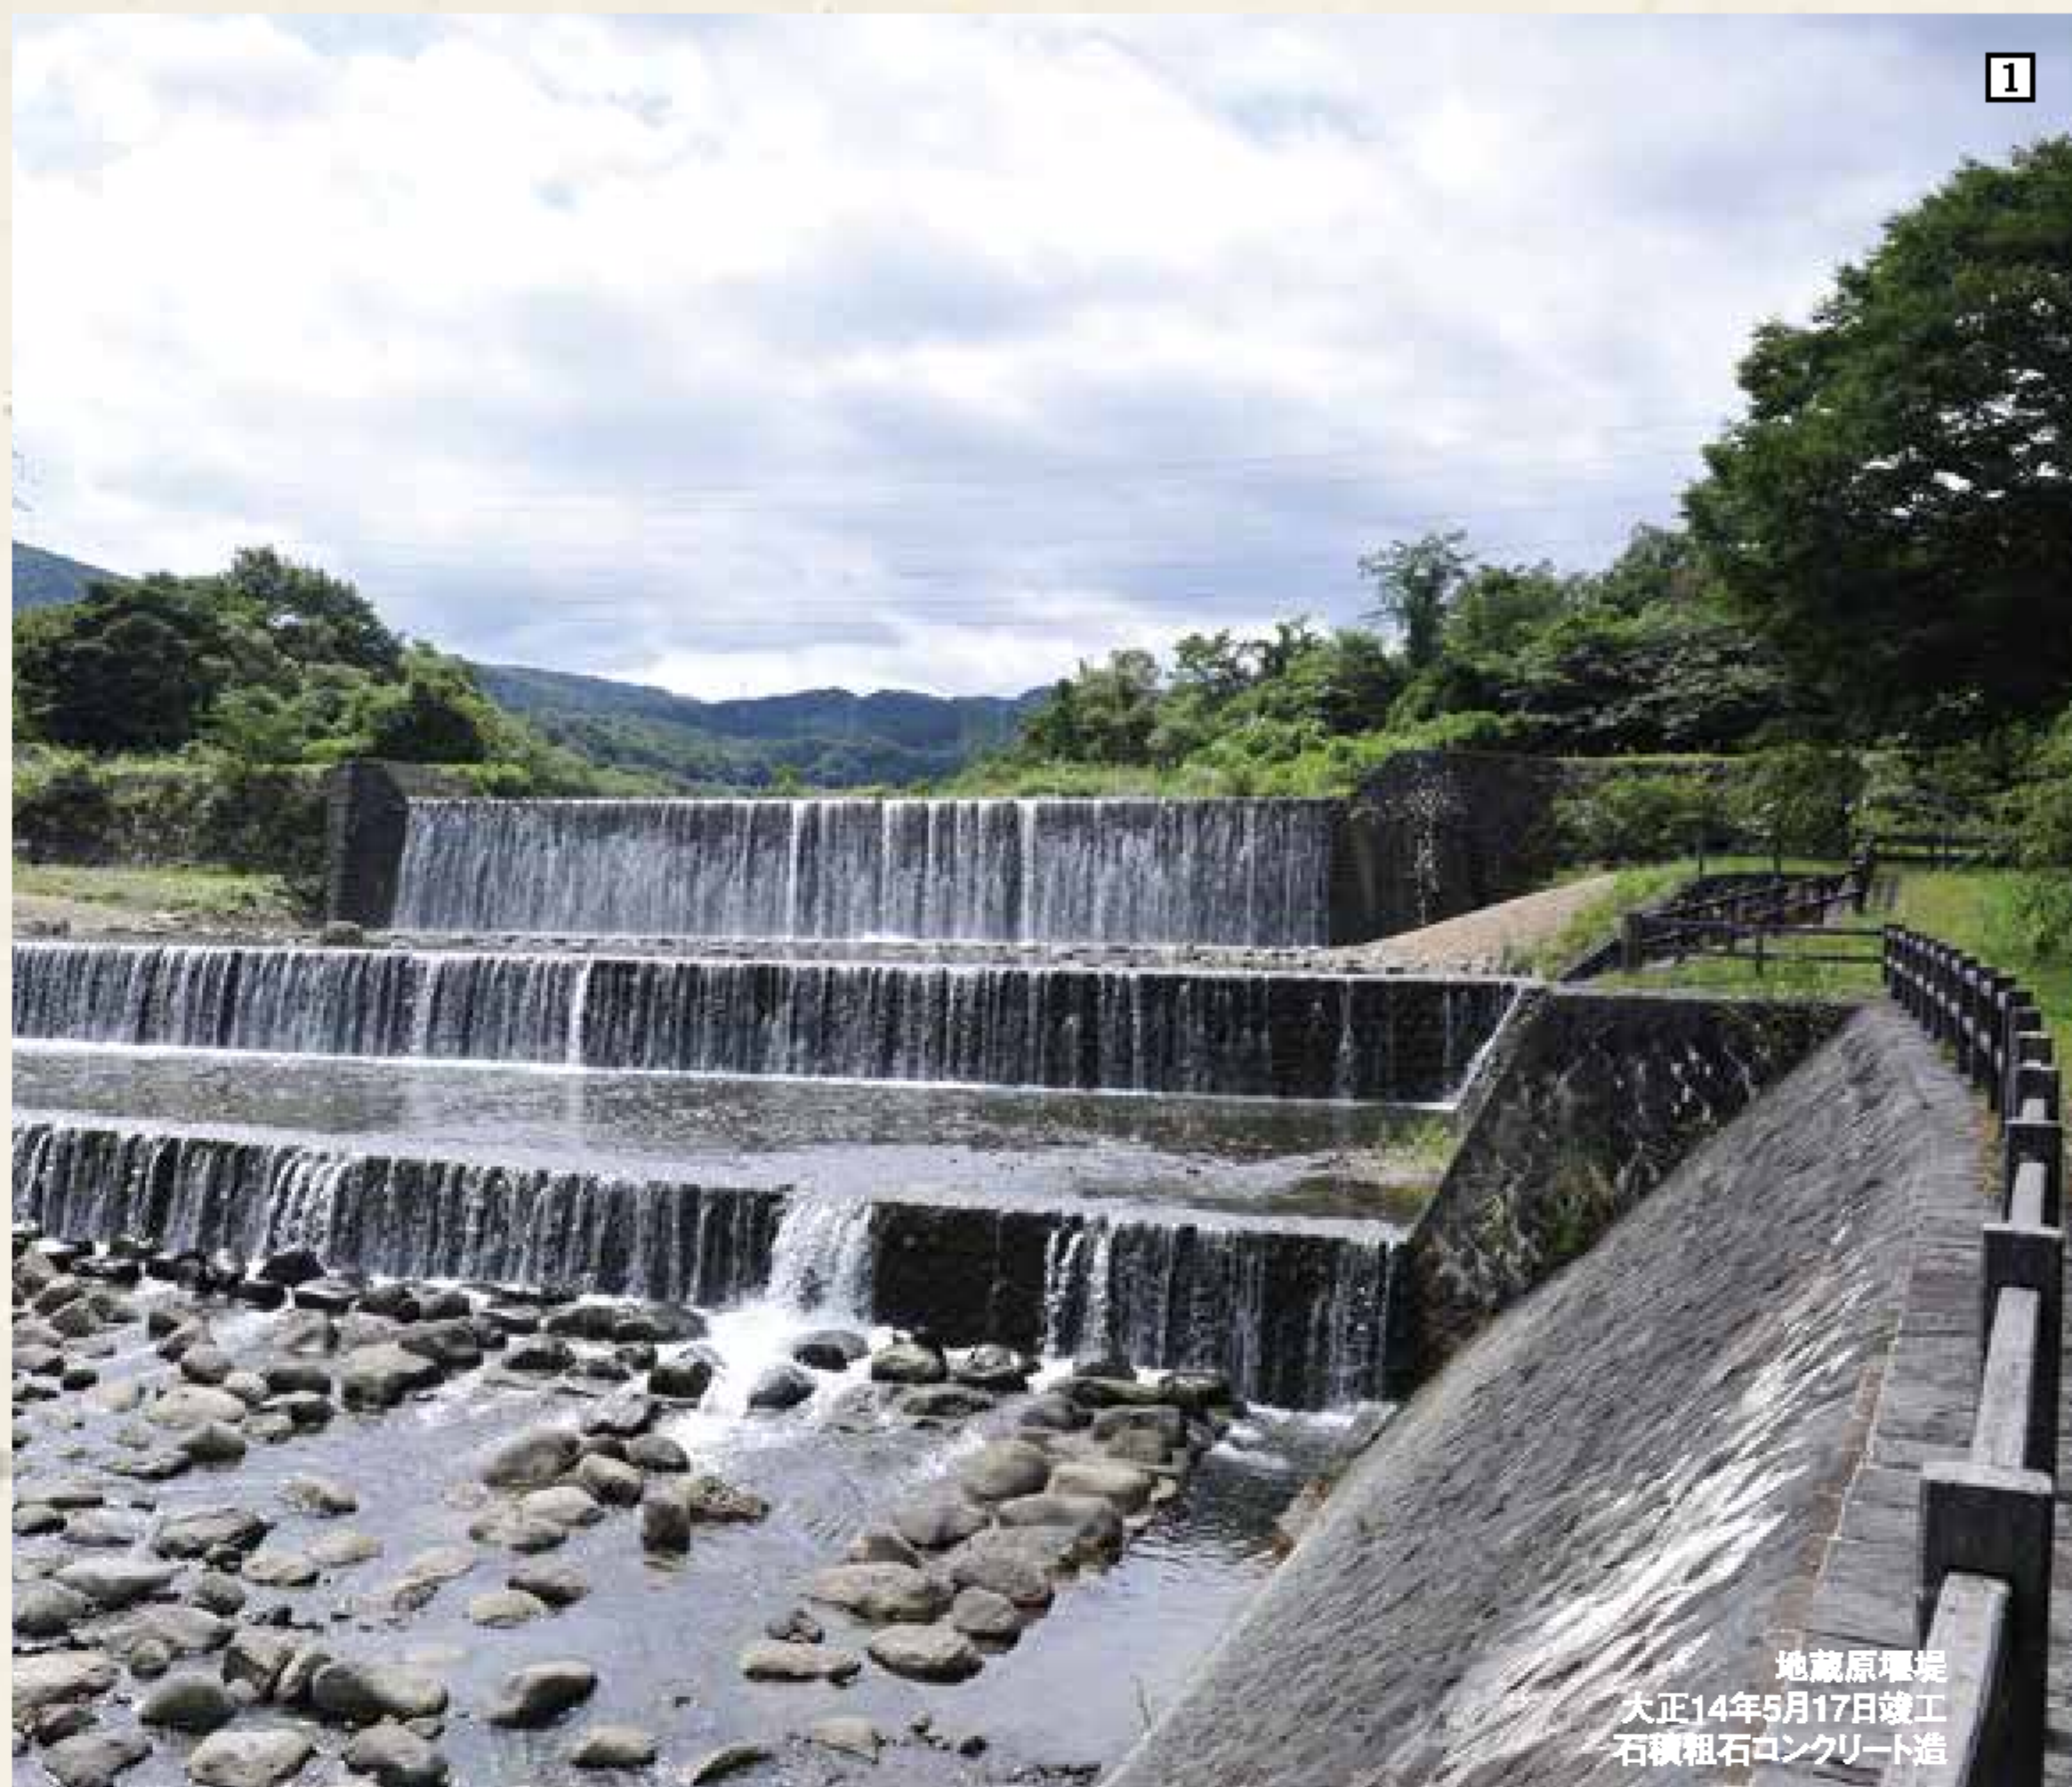
〔地蔵原〕

◆地蔵原堰堤 ①
じぞうげんえんてい
 地蔵原堰堤は、大正十四（一九二五）年に次計画完成の後、数度の増補、補修を行い、昭和二十八（一九五三）年の補修において、ほぼ現在の姿となりました。（副堰堤と流路工は平成八（一九九六）年施工）。当初は、布積みでしたが、昭和二十八年の改修によって、水通し部が谷積みとなり、現在はその両方を確認することができます。

【地蔵原堰堤の特徴】
 荒川治水、砂防の要の施設であり、直轄事業の中で最も早期に着手されました。数次に及ぶ改築と増補の履歴は、荒川の治水、砂防の苦勞を偲ばせるものです。
 本堤の水通し天端角石は、斜め張りという全国でも珍しい施工方法をとっています。
 昭和二十八年に行われた水通し部等の改修

により、水通しが袖部より突き出した形状となりました（これまでは突き出していなかった）。改修以前の下流面は全て布積みでしたが、改修の際には谷積みで施工されたため、その部分の下流面は谷積みとなっています。
 左右の袖部に用水用のアーチ型の水抜きがあり、左岸のものは現在も機能しています。下流の農地を潤してきた地域とわけて関わりの深い施設です。
 袖小口は左右岸共に谷積み（下流側角部のみ布積み）です。

赤木正雄（砂防路）、社団法人全国治水砂防協会、昭和三十八（一九六三）年）によれば、「福島市を流れる阿武隈川支流荒川は、土湯温泉地内の東烏川を初めその他の小渓を明治三十二年より同三十六年度に県砂防として施行し、荒川の河川改修が進むとともに河川改修費を以て地蔵原堰堤を築造したが、昭和十一年度から土湯温泉地内の荒川本流及び東烏川に直轄砂防工事を起した」とある（以上は原文のまま）ように、砂防施設としての機能を有するものでした。

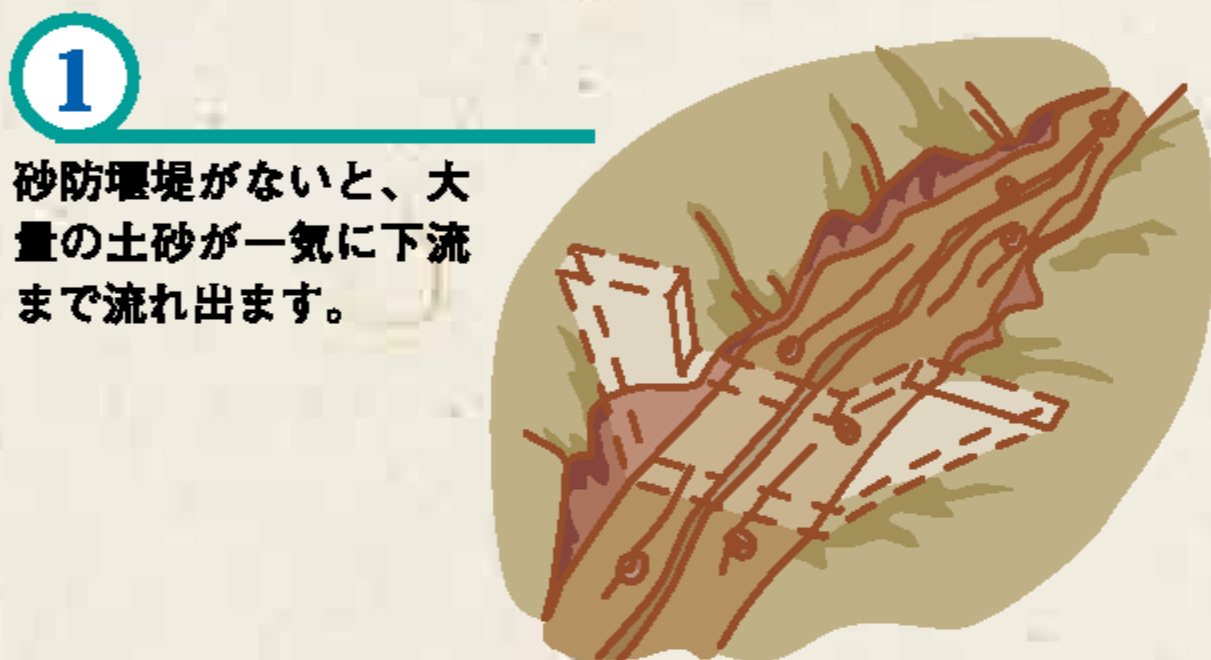
① 砂防堰堤がないと、大量の土砂が一気に下流まで流れ出ます。

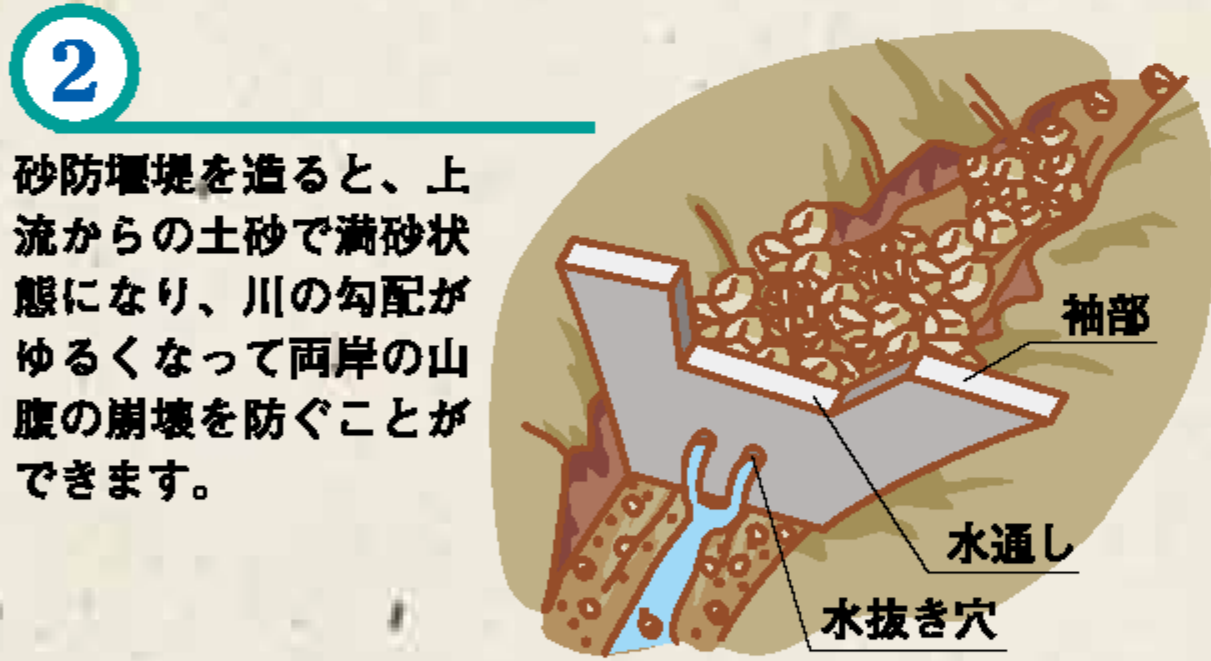
② 砂防堰堤を造ると、上流からの土砂が溜砂状態になり、川の勾配がゆるくなって兩岸の山腹の崩壊を防ぐことができます。

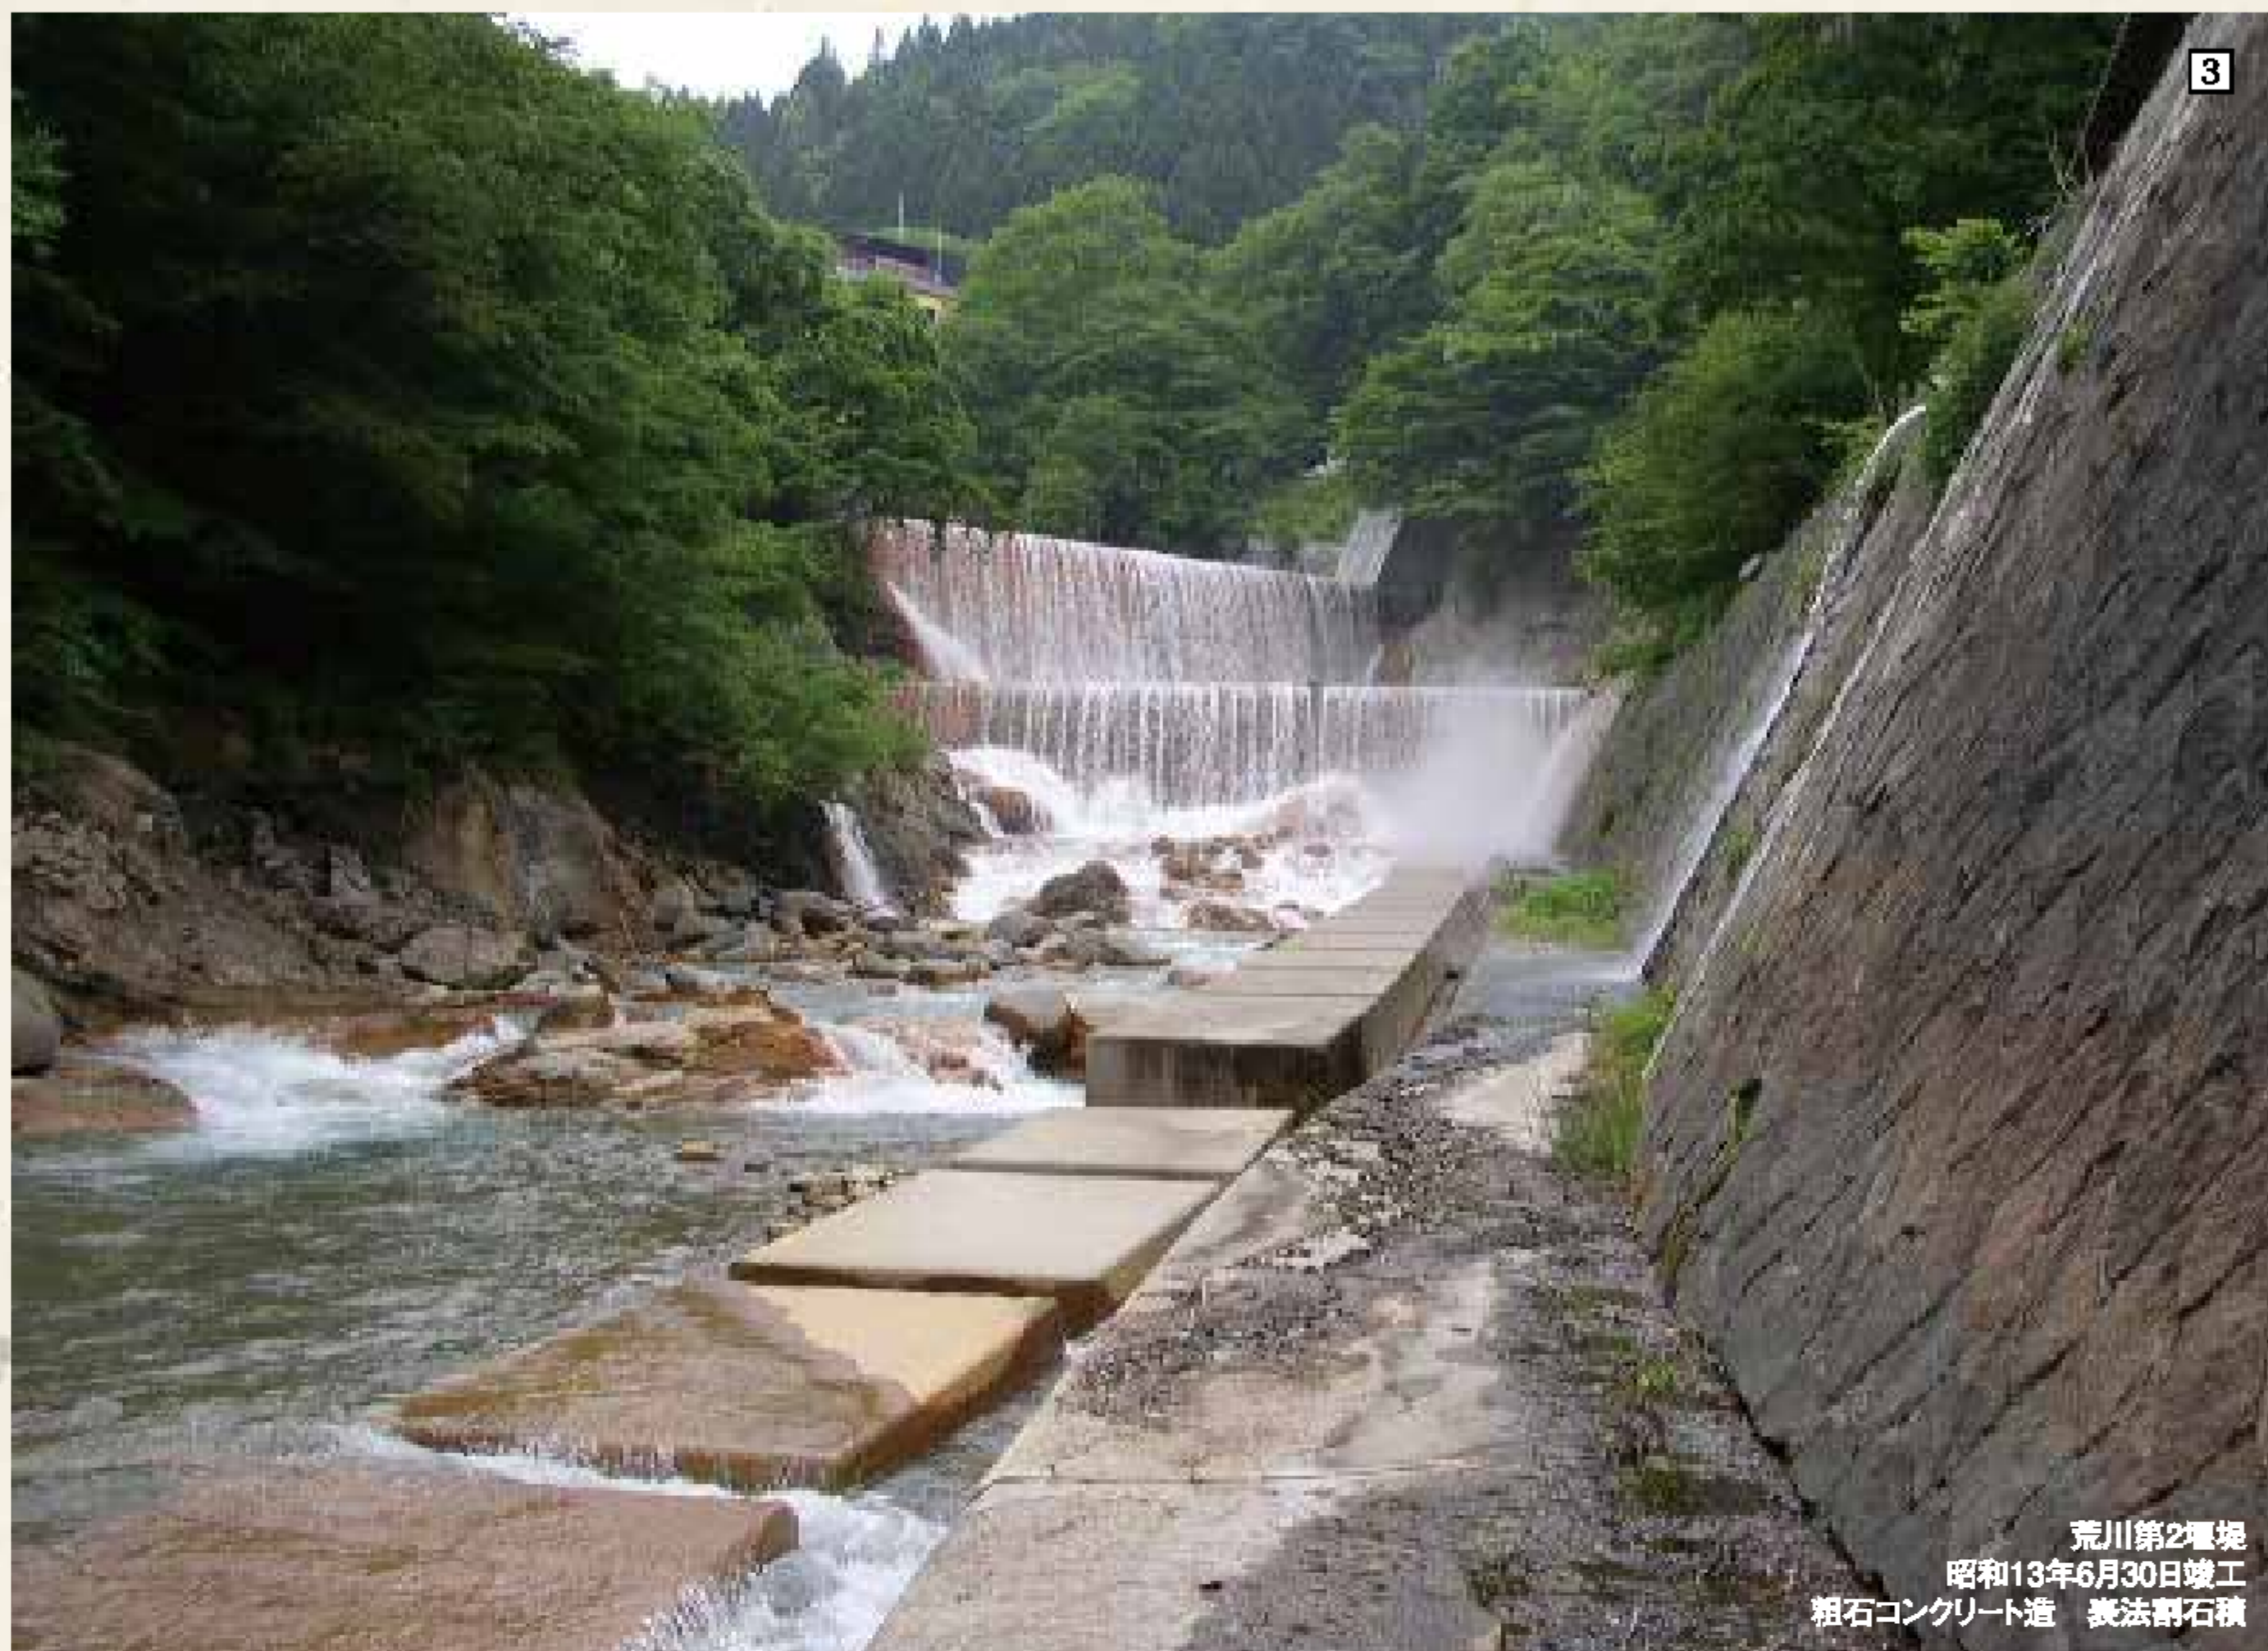
荒川第2堰堤
昭和13年6月30日竣工
粗石コンクリート造 表法割石積

◆荒川第二堰堤 ③
荒川第二堰堤は、本堤、副堰堤ともに粗石コンクリート造、表法割石積構造です。本堤と副堤の軸方向が四十五度程度傾いていることが特徴です。

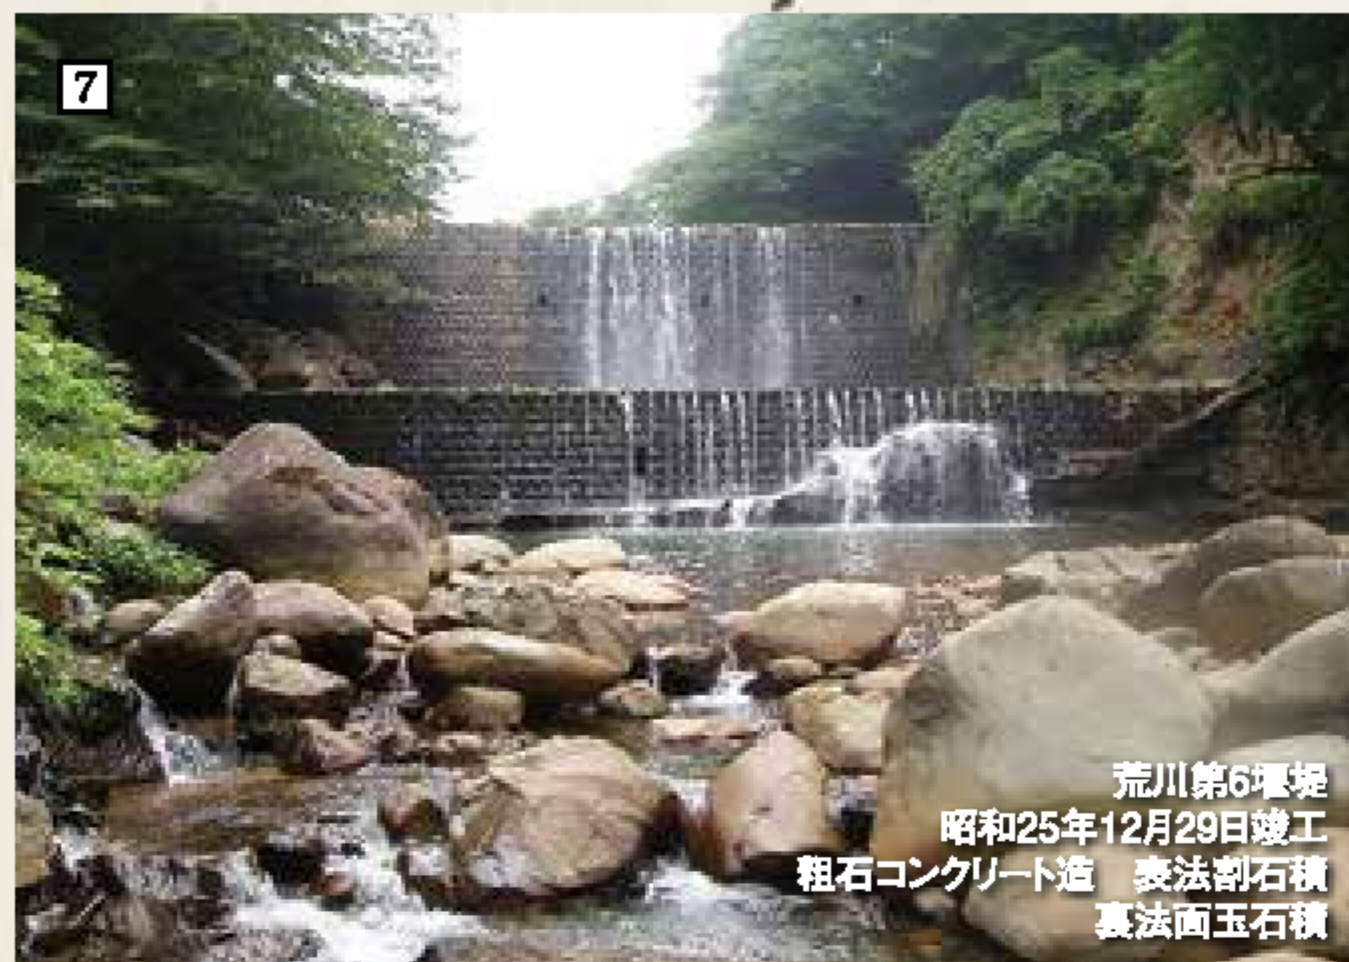
荒川第6堰堤
昭和25年12月29日竣工
粗石コンクリート造 表法割石積
裏法面玉石積

◆荒川第六堰堤 ⑦
荒川第六堰堤は、大きな補強が行われておらず、現在も当時の姿を維持しています。副堤も健在で、歴史的砂防施設の中で一番風格があります。袖部には割石、水通部天端には玉石を用いていることが特徴です。

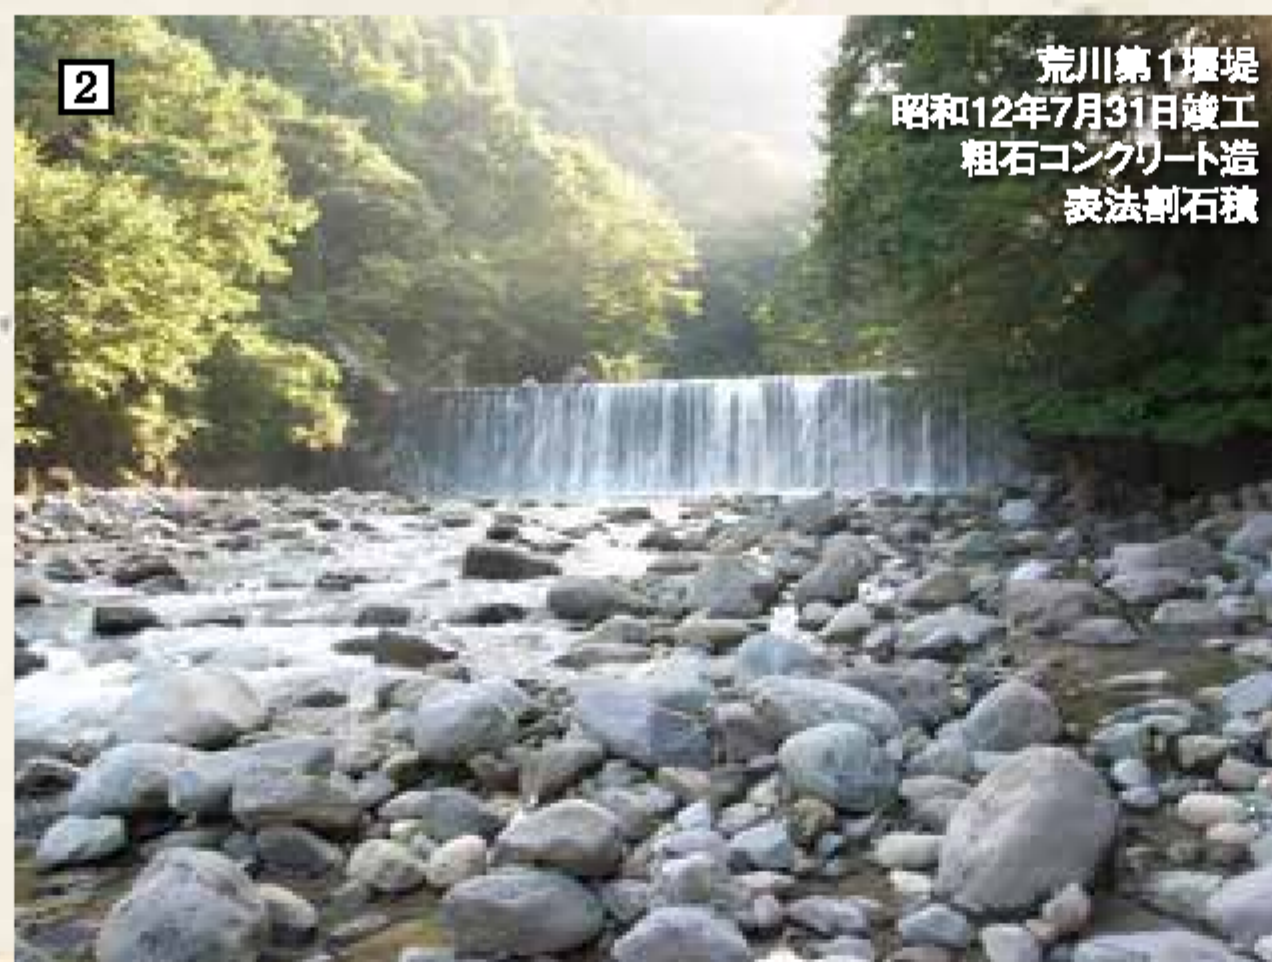
◆荒川第一堰堤 ②
荒川第一堰堤は、地蔵原堰堤に次ぐ古い砂防堰堤です。堤体上流法面の型枠コンクリート跡の板目が、流域唯で、貴重なものです。積み張りの礫間には、施工後の増補と思われるモルタル張りが施されています。

荒川第1堰堤
昭和12年7月31日竣工
粗石コンクリート造
表法割石積

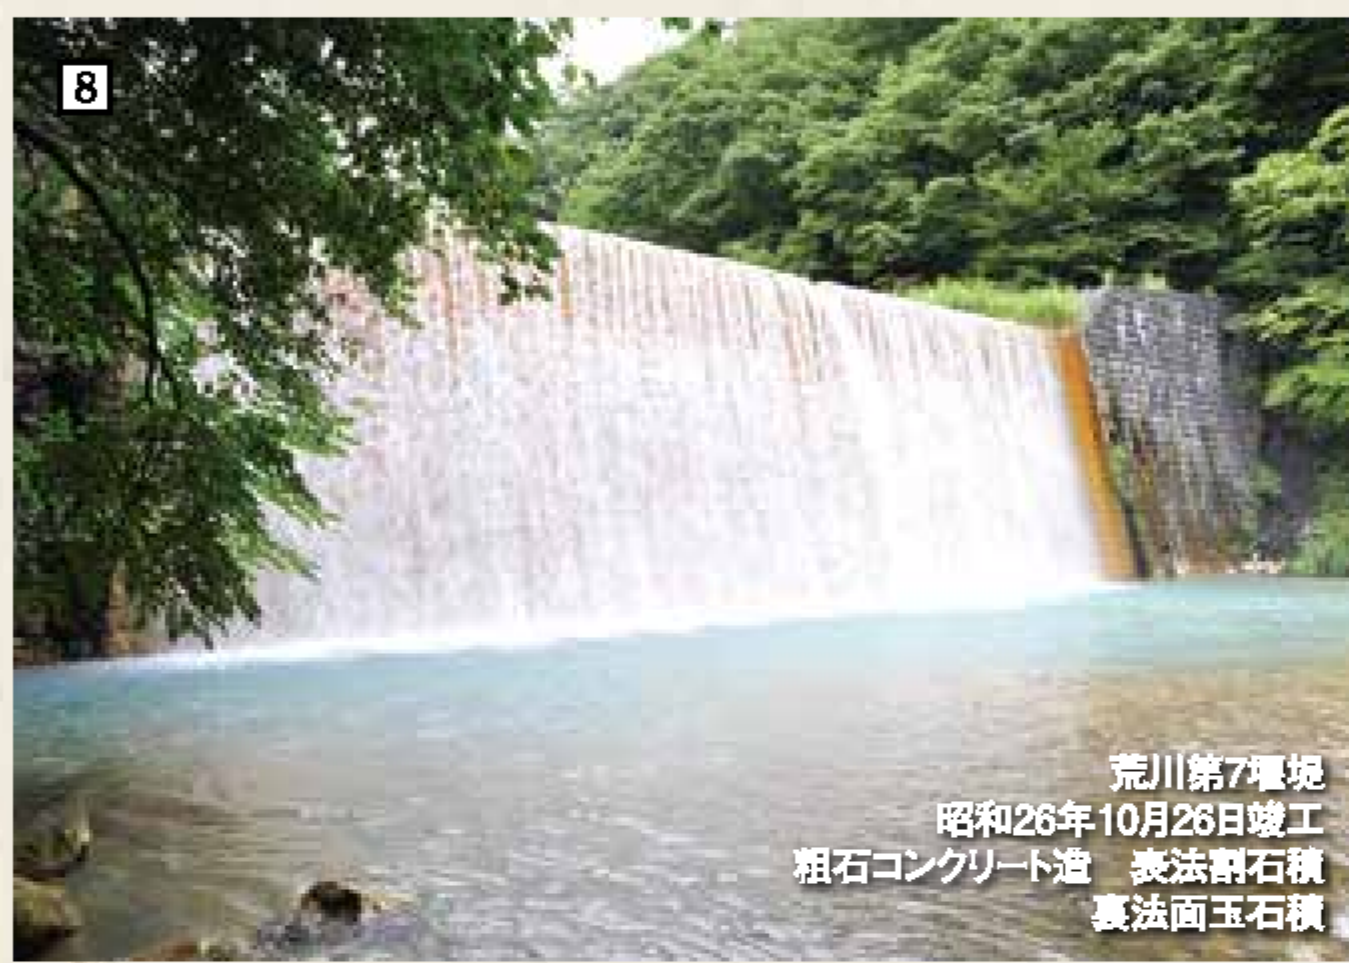
荒川第7堰堤
昭和26年10月26日竣工
粗石コンクリート造 表法割石積
裏法面玉石積

◆荒川第七堰堤 ⑧
荒川第七堰堤も、大きな補強は行われておらず、当時の姿を今も維持しています。

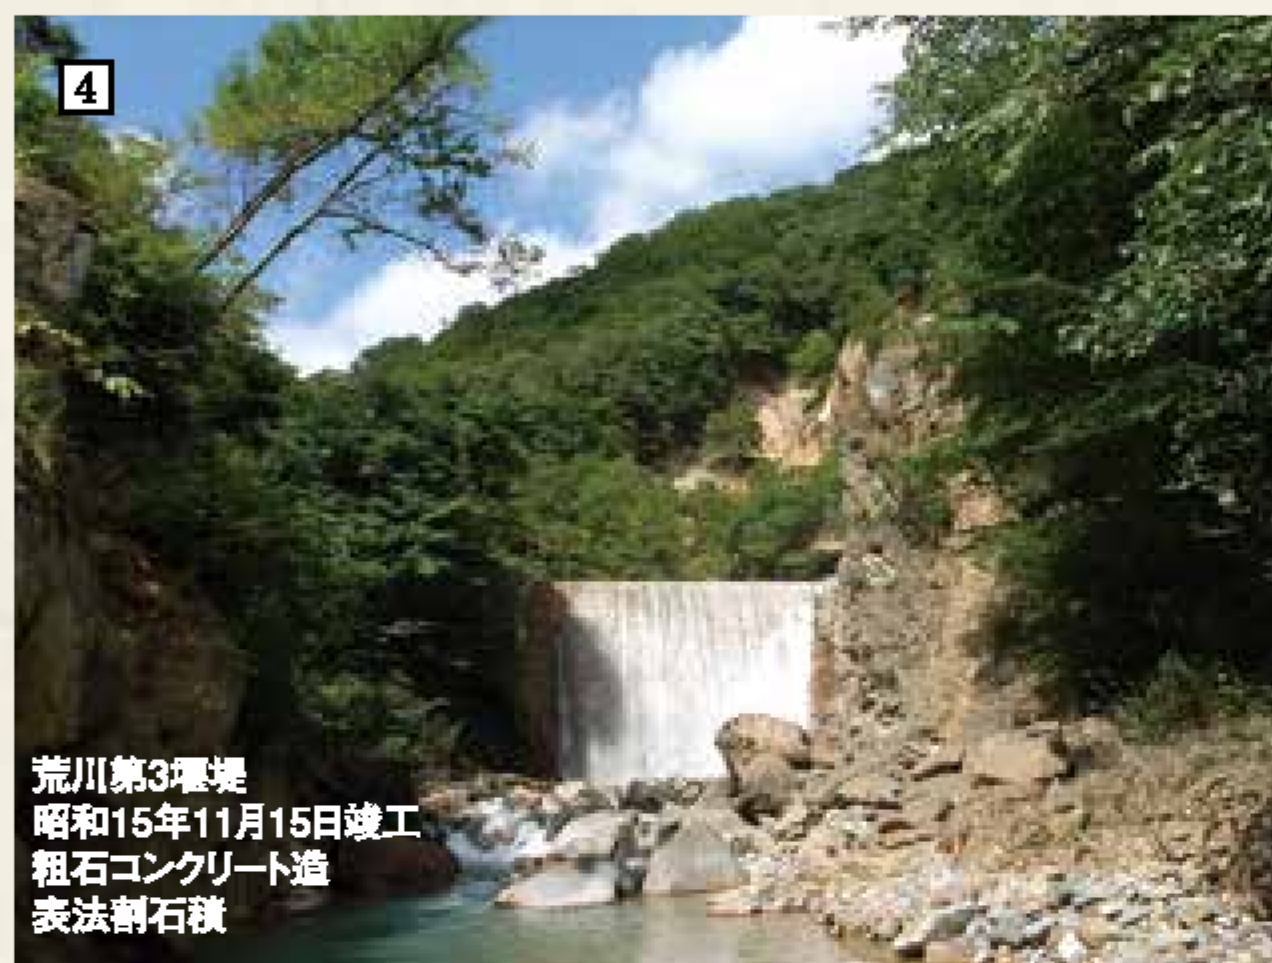
◆荒川第三堰堤 ④
荒川第三堰堤は、堤高十五メートルと、荒川流域の歴史的砂防施設の中では二番目に高いダムです。施工当初は、袖小口にカーブが入っていましたが、現在は左岸袖部にのみ残存しています。

荒川第3堰堤
昭和15年11月15日竣工
粗石コンクリート造
表法割石積

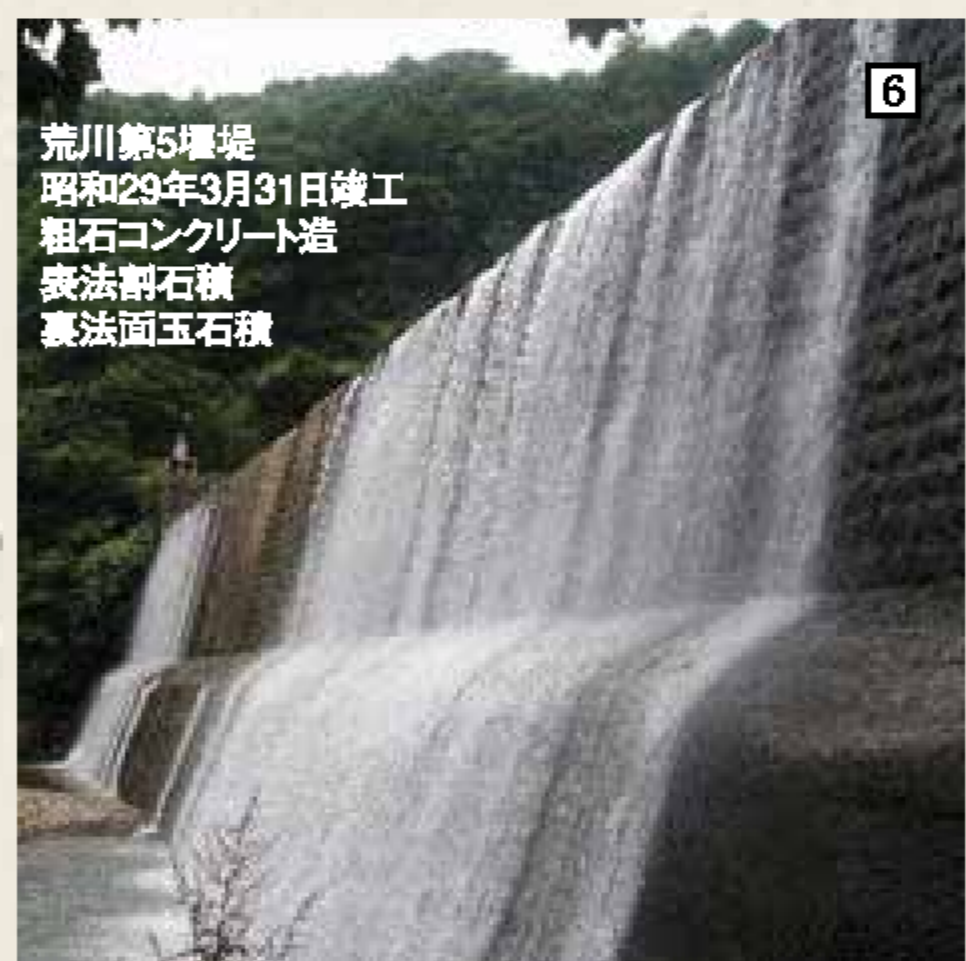
荒川第5堰堤
昭和29年3月31日竣工
粗石コンクリート造
表法割石積
裏法面玉石積

◆荒川第五堰堤 ⑥
荒川第五堰堤は、堤長が百五十メートルと、荒川流域の歴史的砂防施設の中では一番幅の広い堰堤です。水通し天端の下流側角石が斜め張り、全国的に見ても非常に珍しい、貴重なものです。

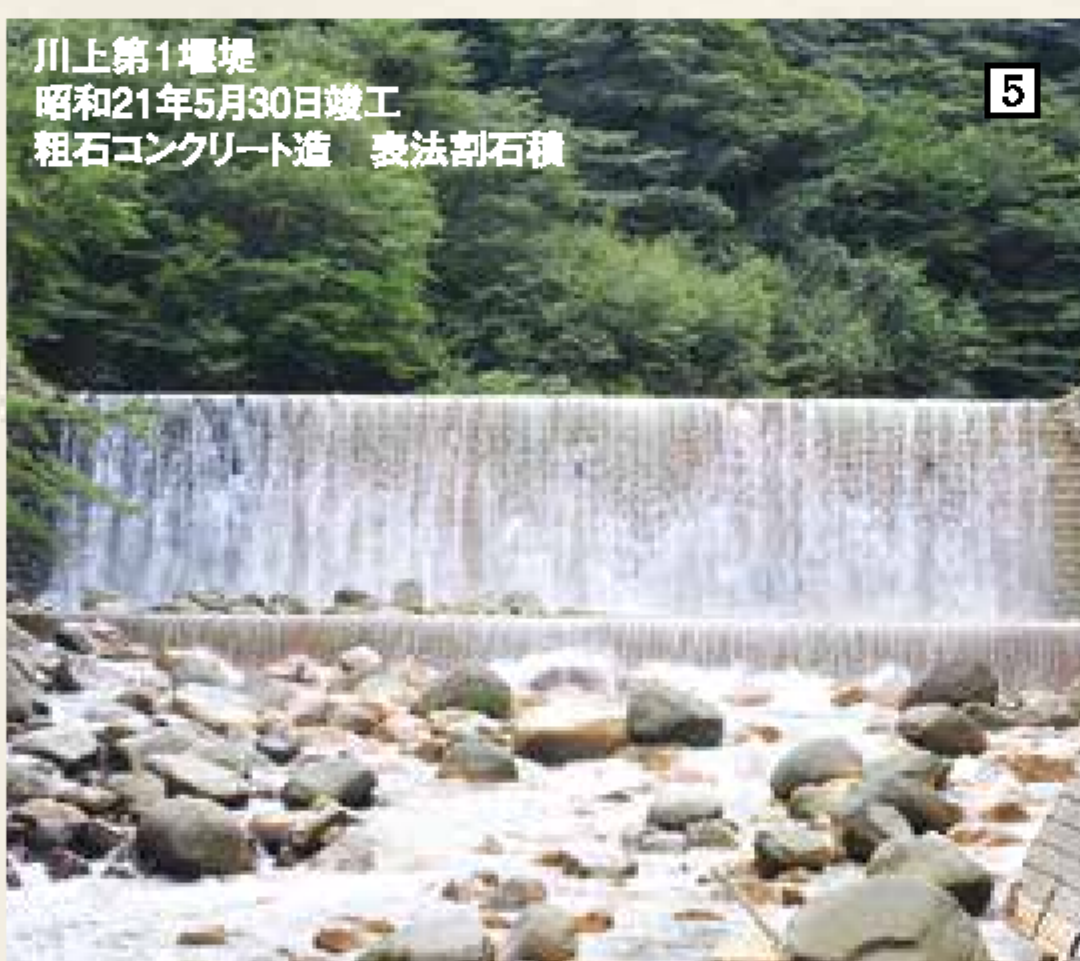
◆川上第一堰堤 ⑤
川上第一堰堤は、西鴨川への巻き込み護岸も含めて登録有形文化財に登録されています。平成十八(二〇〇六)年には堤体安定化のためのグラウト注入が行われ、本体の外観を損なうことなく、改良が行われ、歴史的砂防施設の補修工事のひとつの手本となりました。

川上第1堰堤
昭和21年5月30日竣工
粗石コンクリート造 表法割石積

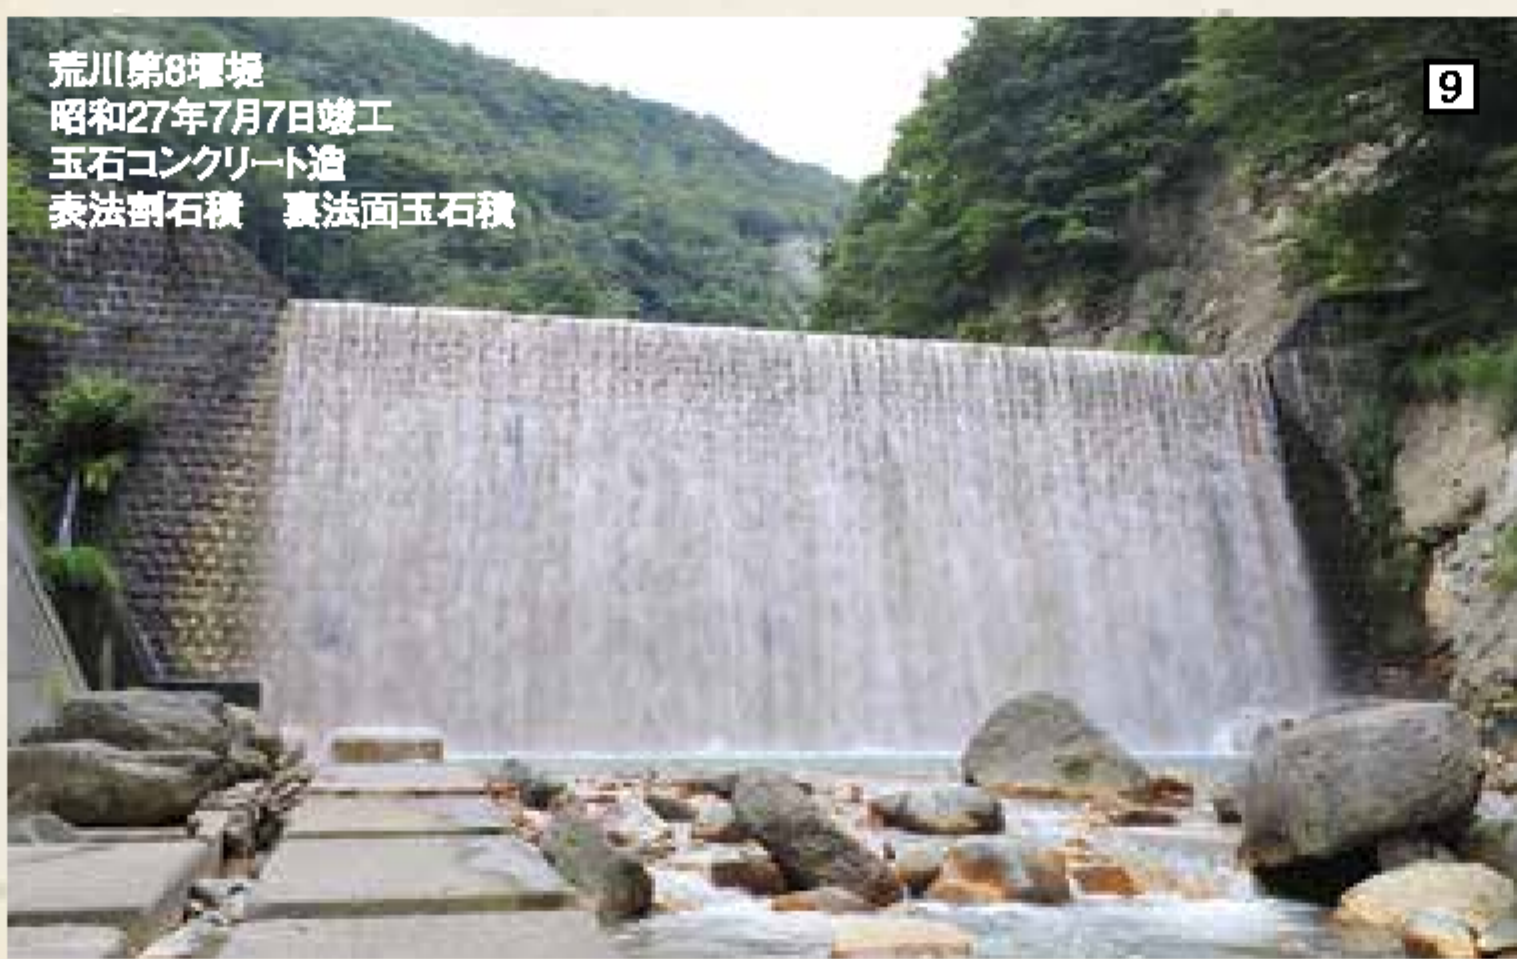
荒川第8堰堤
昭和27年7月7日竣工
玉石コンクリート造
表法割石積 裏法面玉石積

◆荒川第八堰堤 ⑨
荒川第八堰堤も、大きな補強は行われておらず、当時の姿のままです。

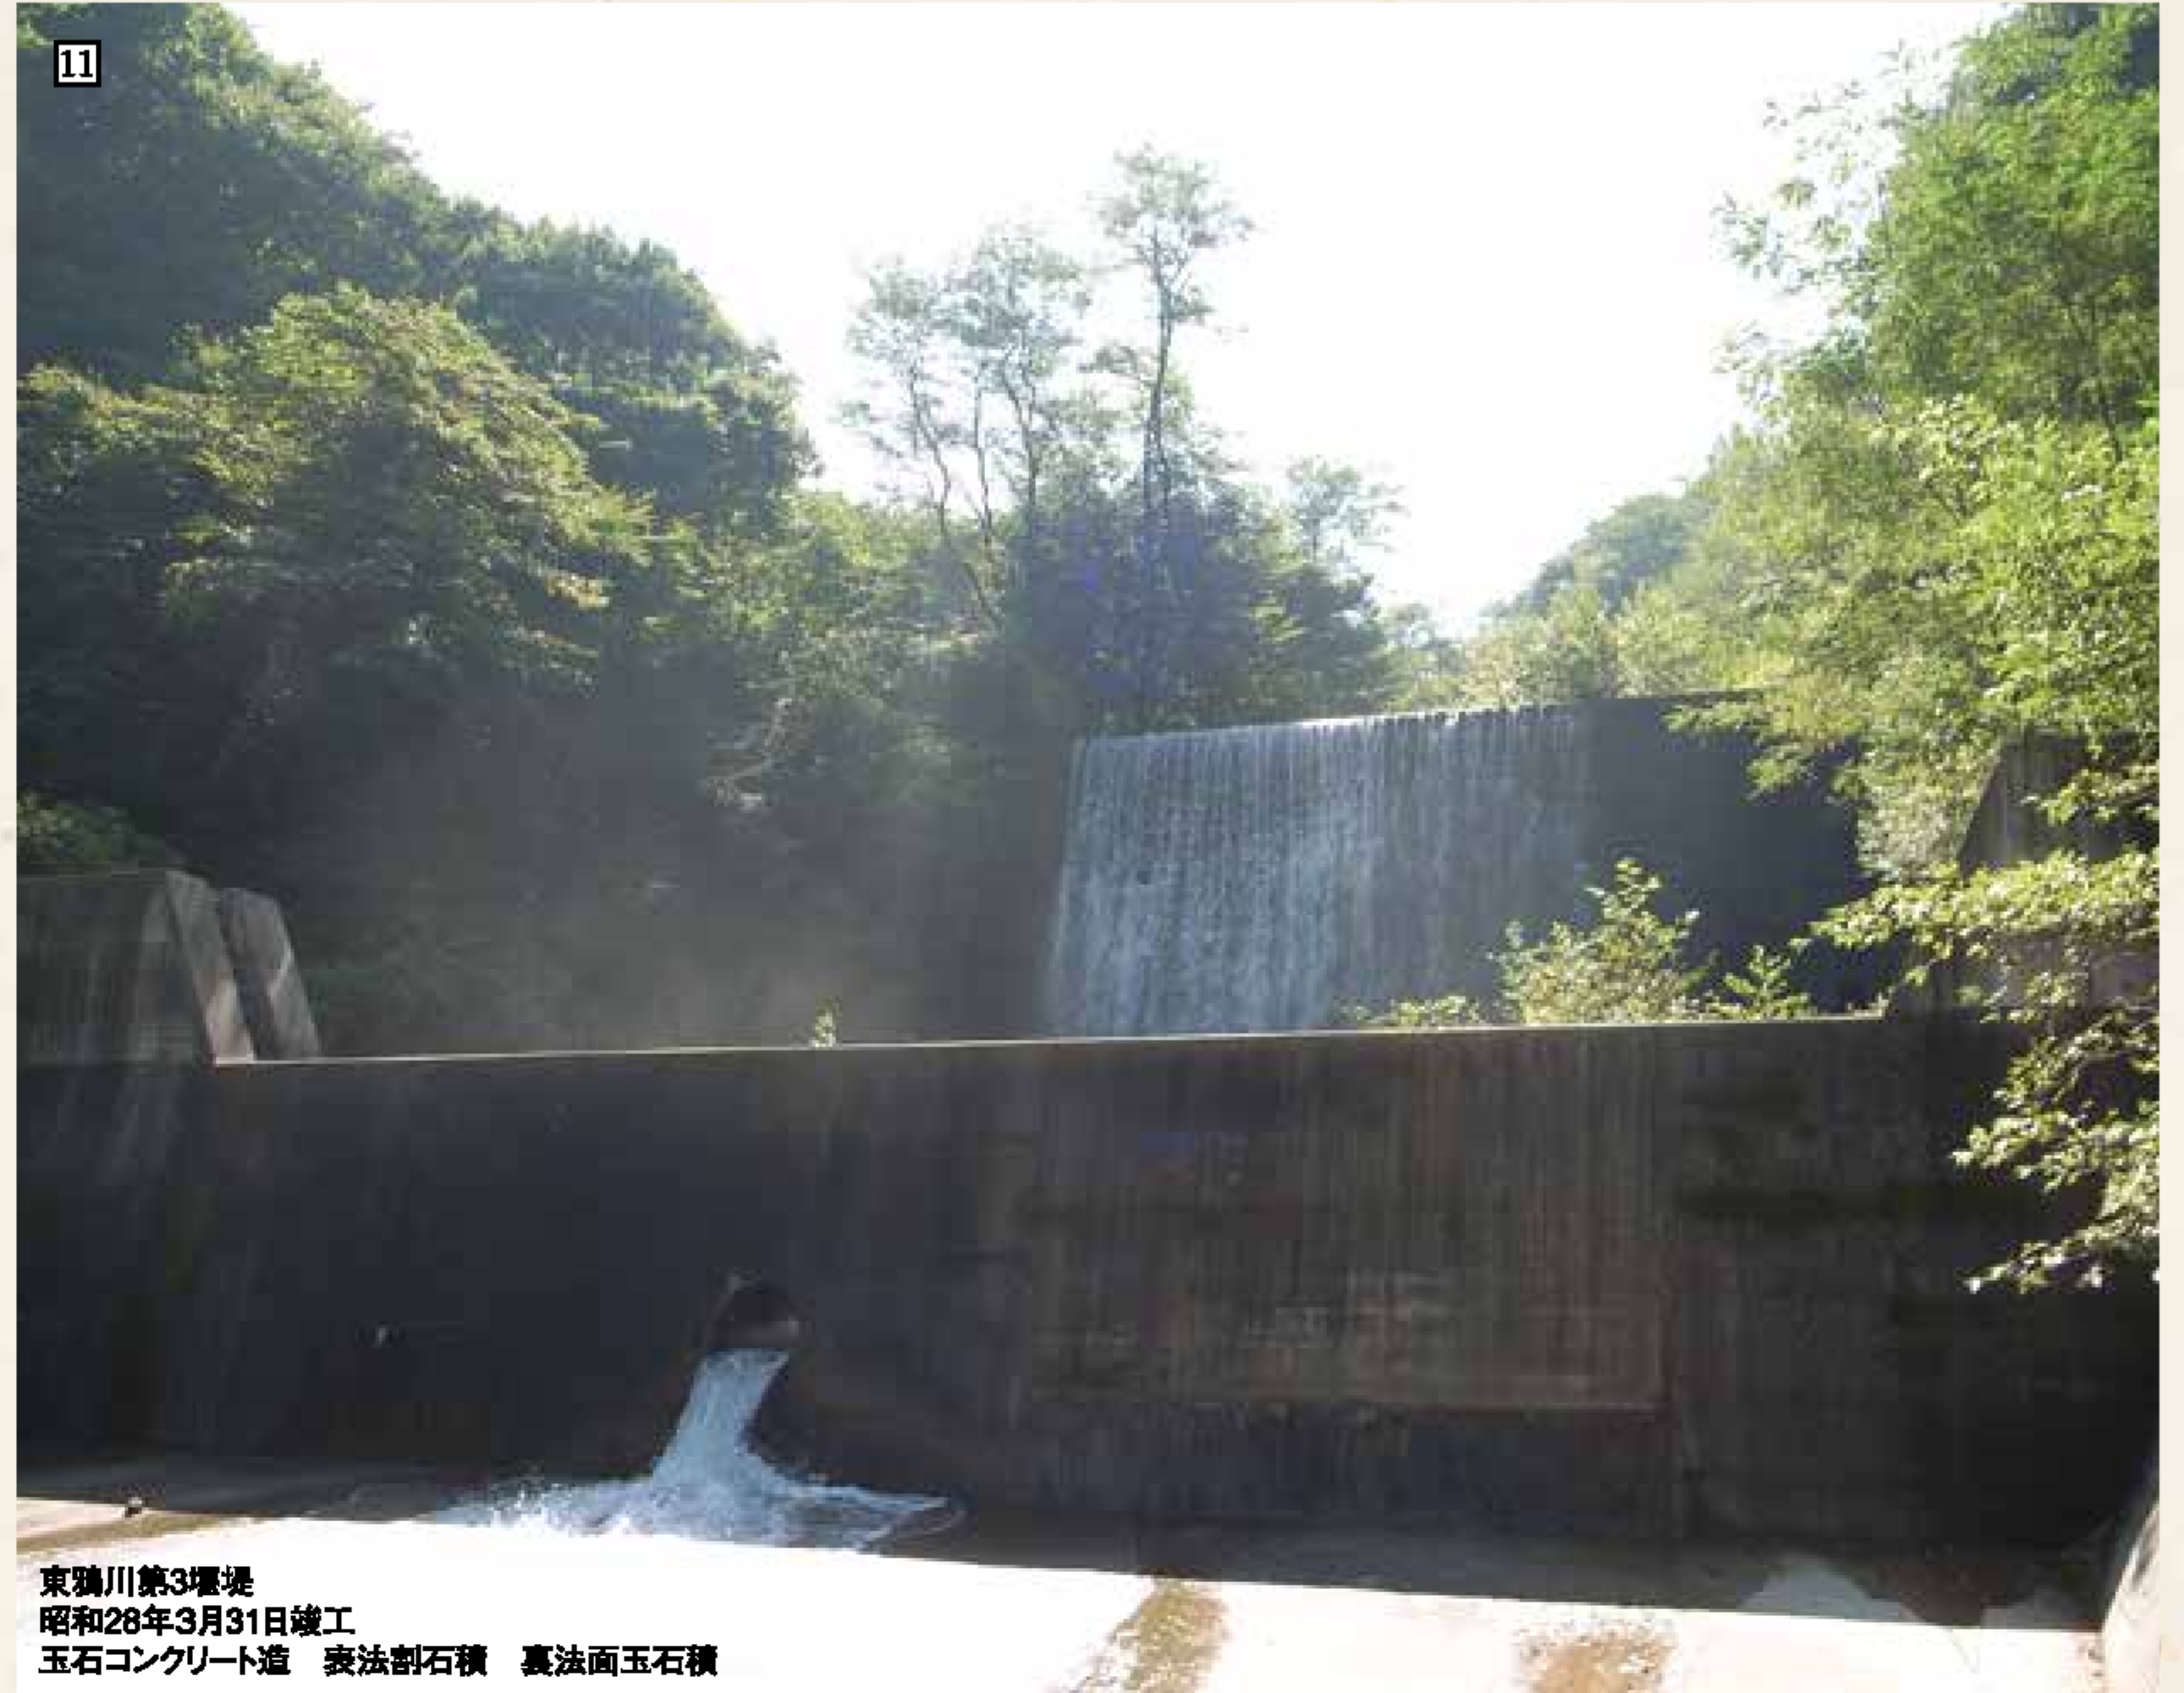
東鴉川第3堰堤
昭和28年3月31日竣工
玉石コンクリート造 表法割石積 裏法面玉石積

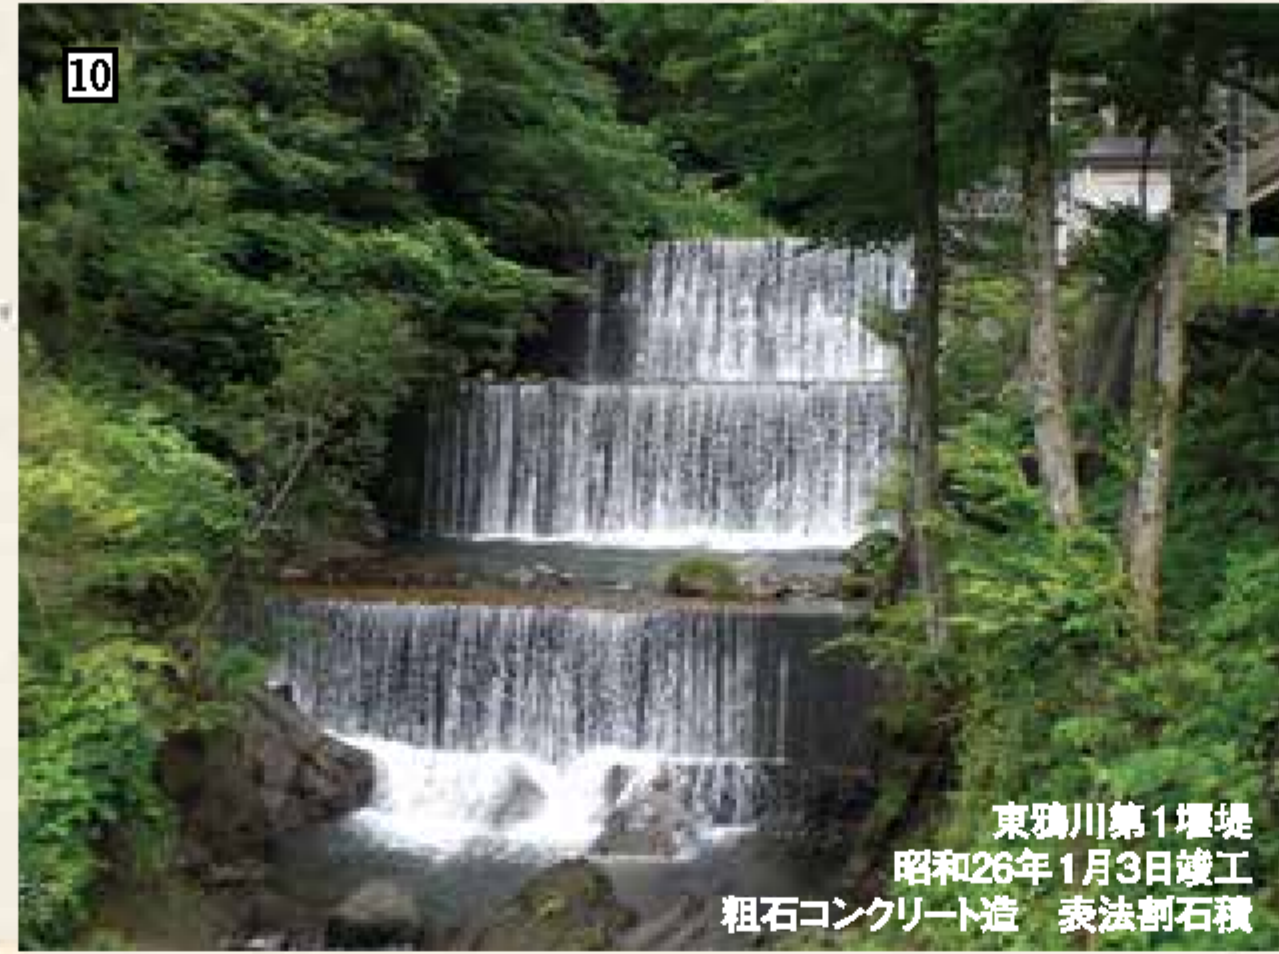
東鴉川第1堰堤
昭和26年1月3日竣工
粗石コンクリート造 表法割石積

東鴉川第一堰堤は、本堤と第一、第二副堤により、三段の大きな落差が特徴です。副堰堤は、昭和四十三(一九六八)年の施工です。本堤は、昭和二十五(一九五〇)年に嵩上げが行われており、その跡を現在でも見ることが出来ます。
