ふくしま
荒川
木
遺産

荒川土木遺産絵図

荒川流域治水・砂防事業

◆荒川流域治水・砂防事業

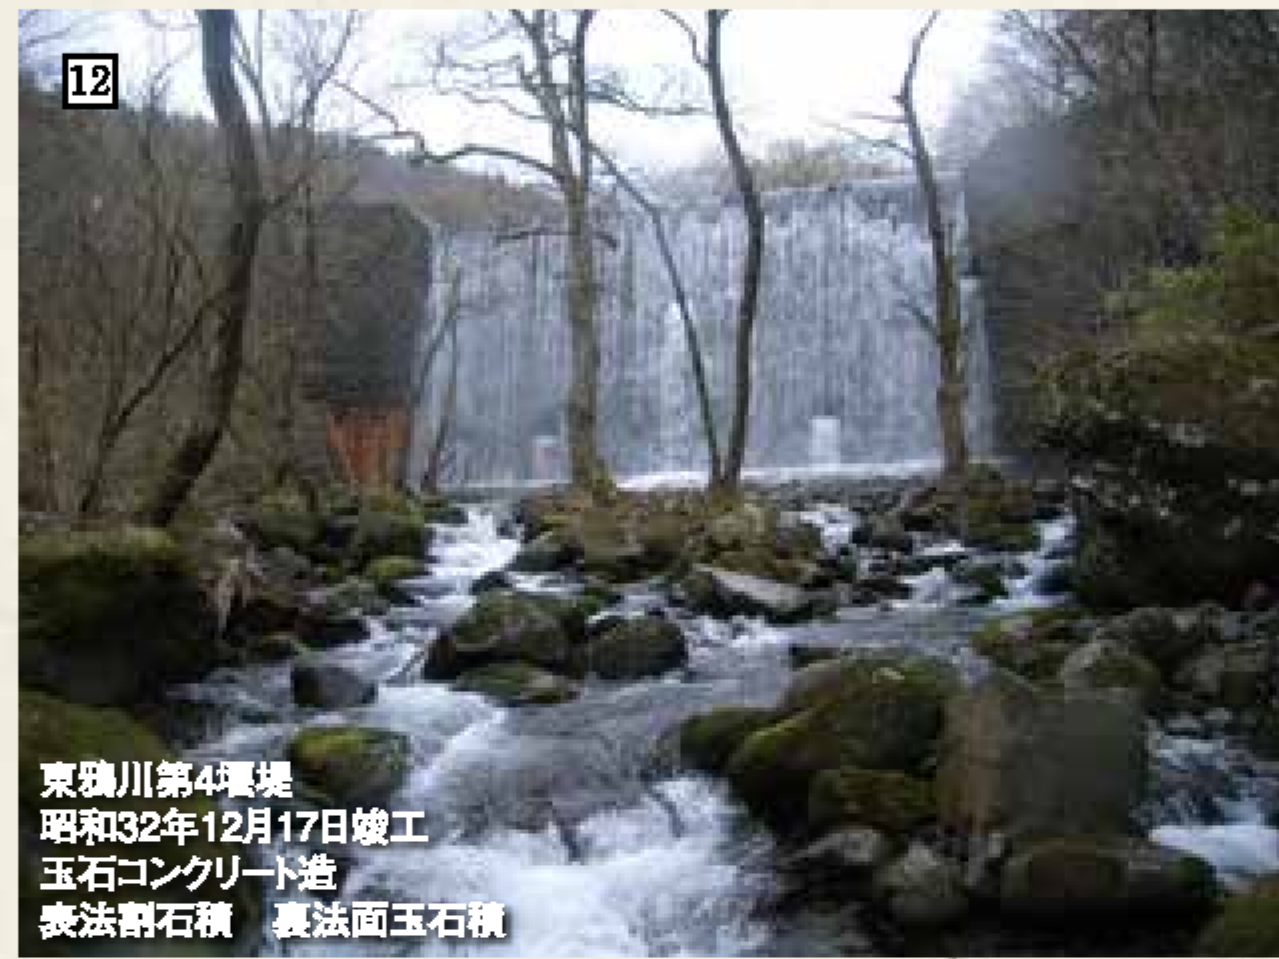
東鴉川第4堰堤
昭和32年12月17日竣工
玉石コンクリート造
表法割石積 裏法面玉石積

東鴉川第四堰堤は、石の張り合わせや積み方などの施工が極めて丁寧です。右岸上流側の曲線で擦り付けられている割石積護岸を含めて登録有形文化財に登録されました。袖の下流面に本堤とすり合った勾配がついていることが特徴のひとつです。

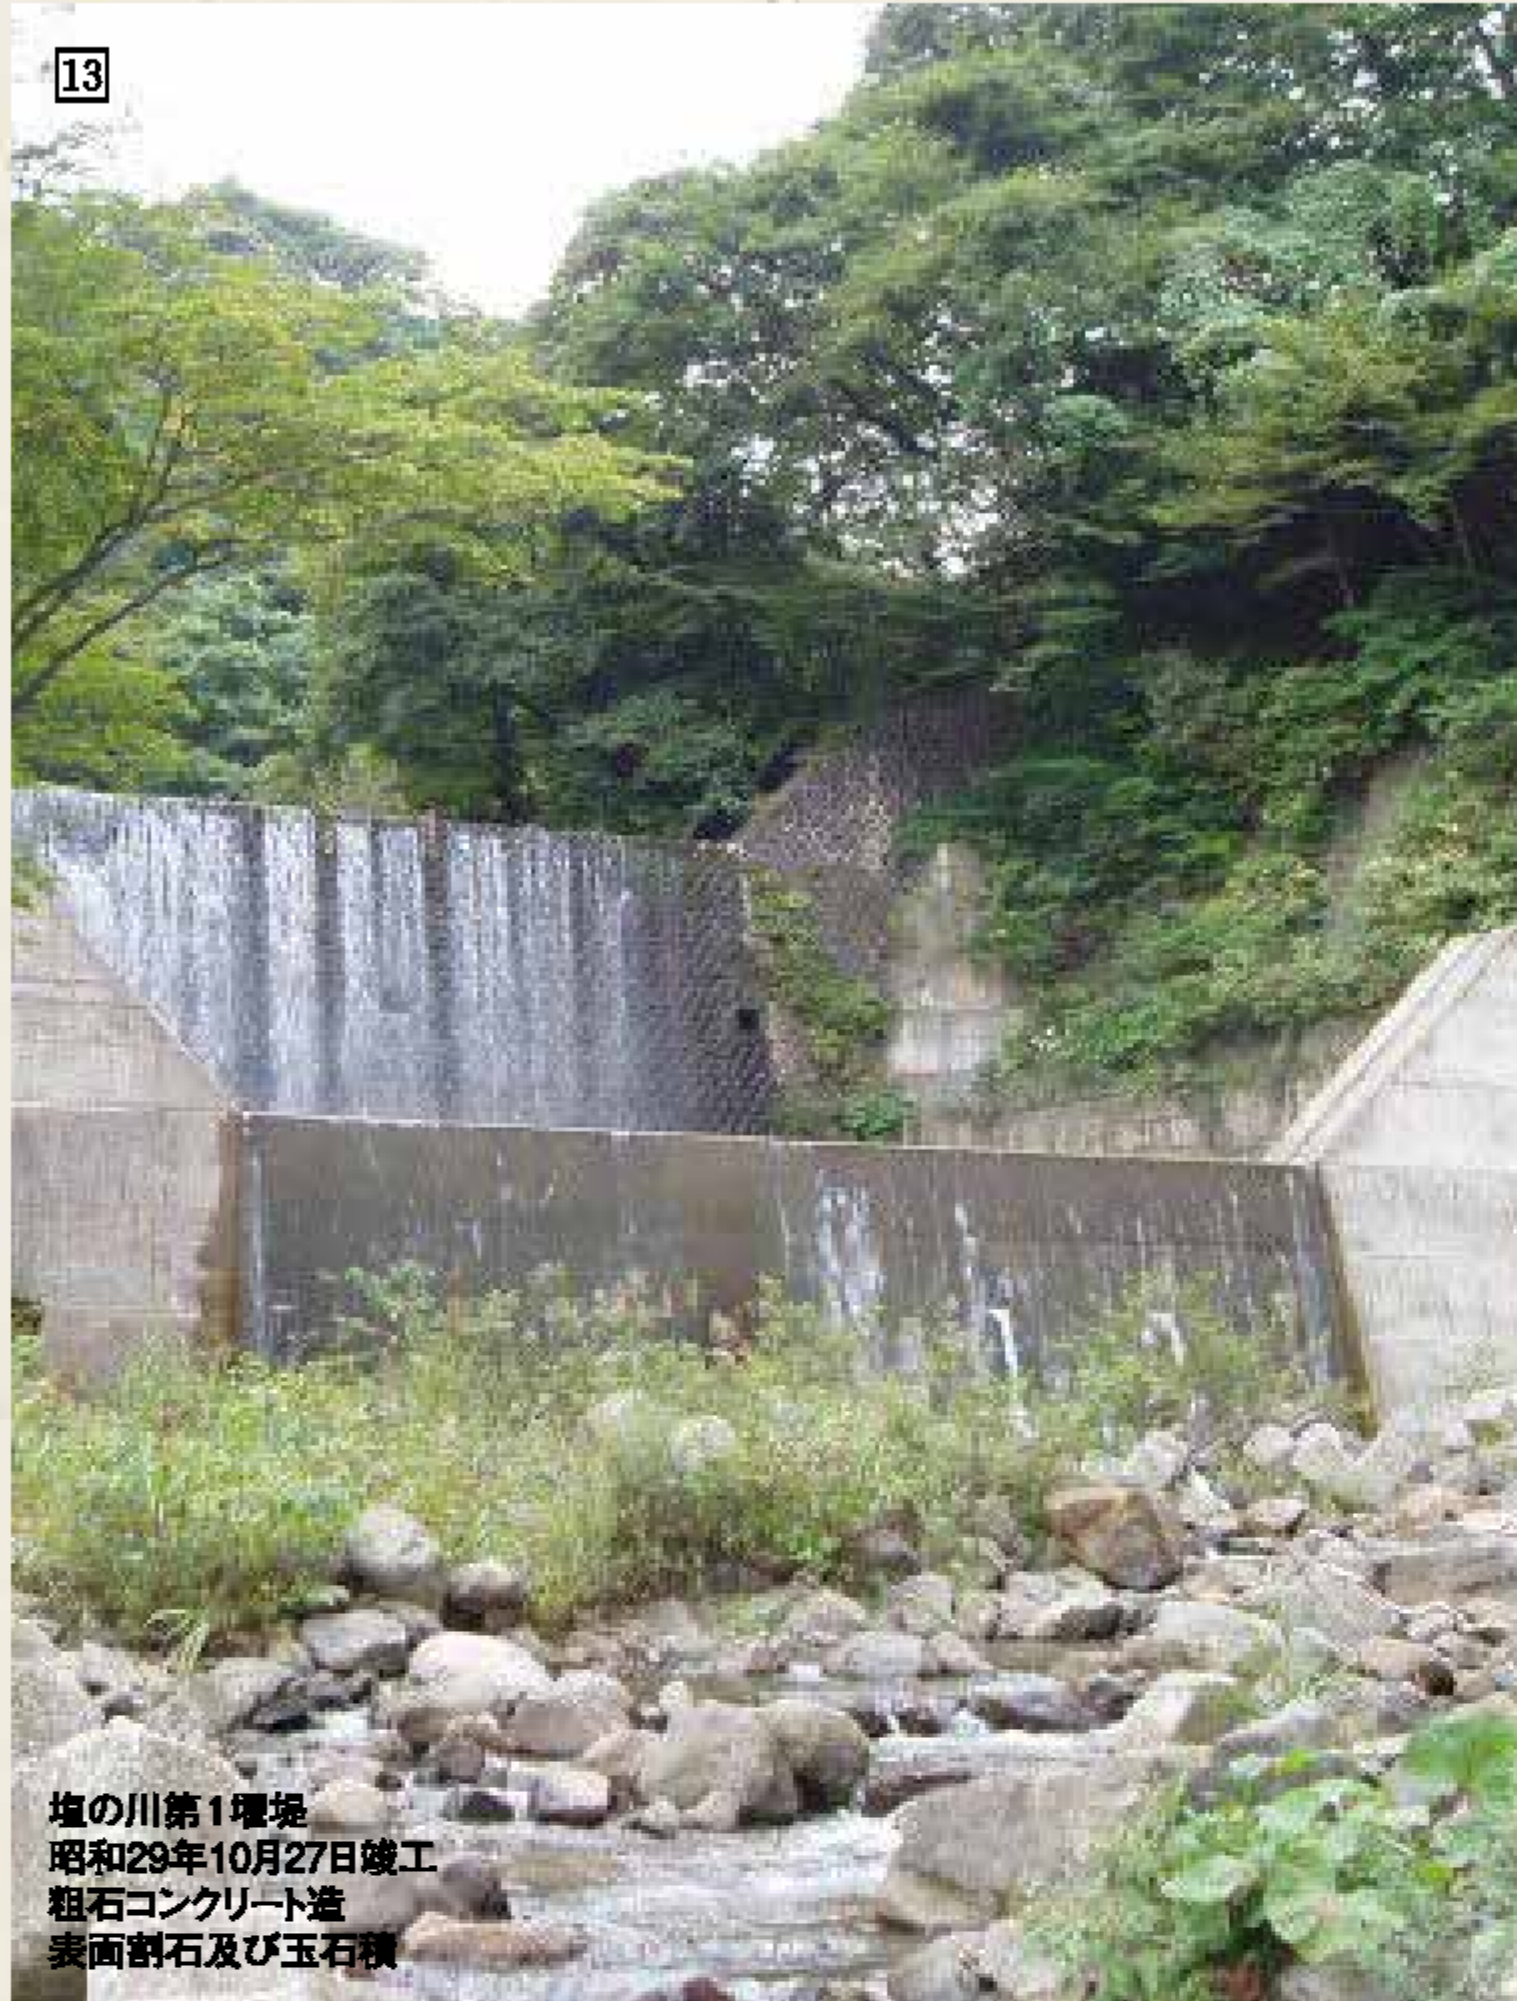
塩の川第1堰堤
昭和29年10月27日竣工
粗石コンクリート造
表面割石及び玉石積

塩の川第一堰堤は、粗石コンクリート造、法面割石、玉石積で、本堤は大きな補強が行われておらず、完成当時の姿を維持しています。

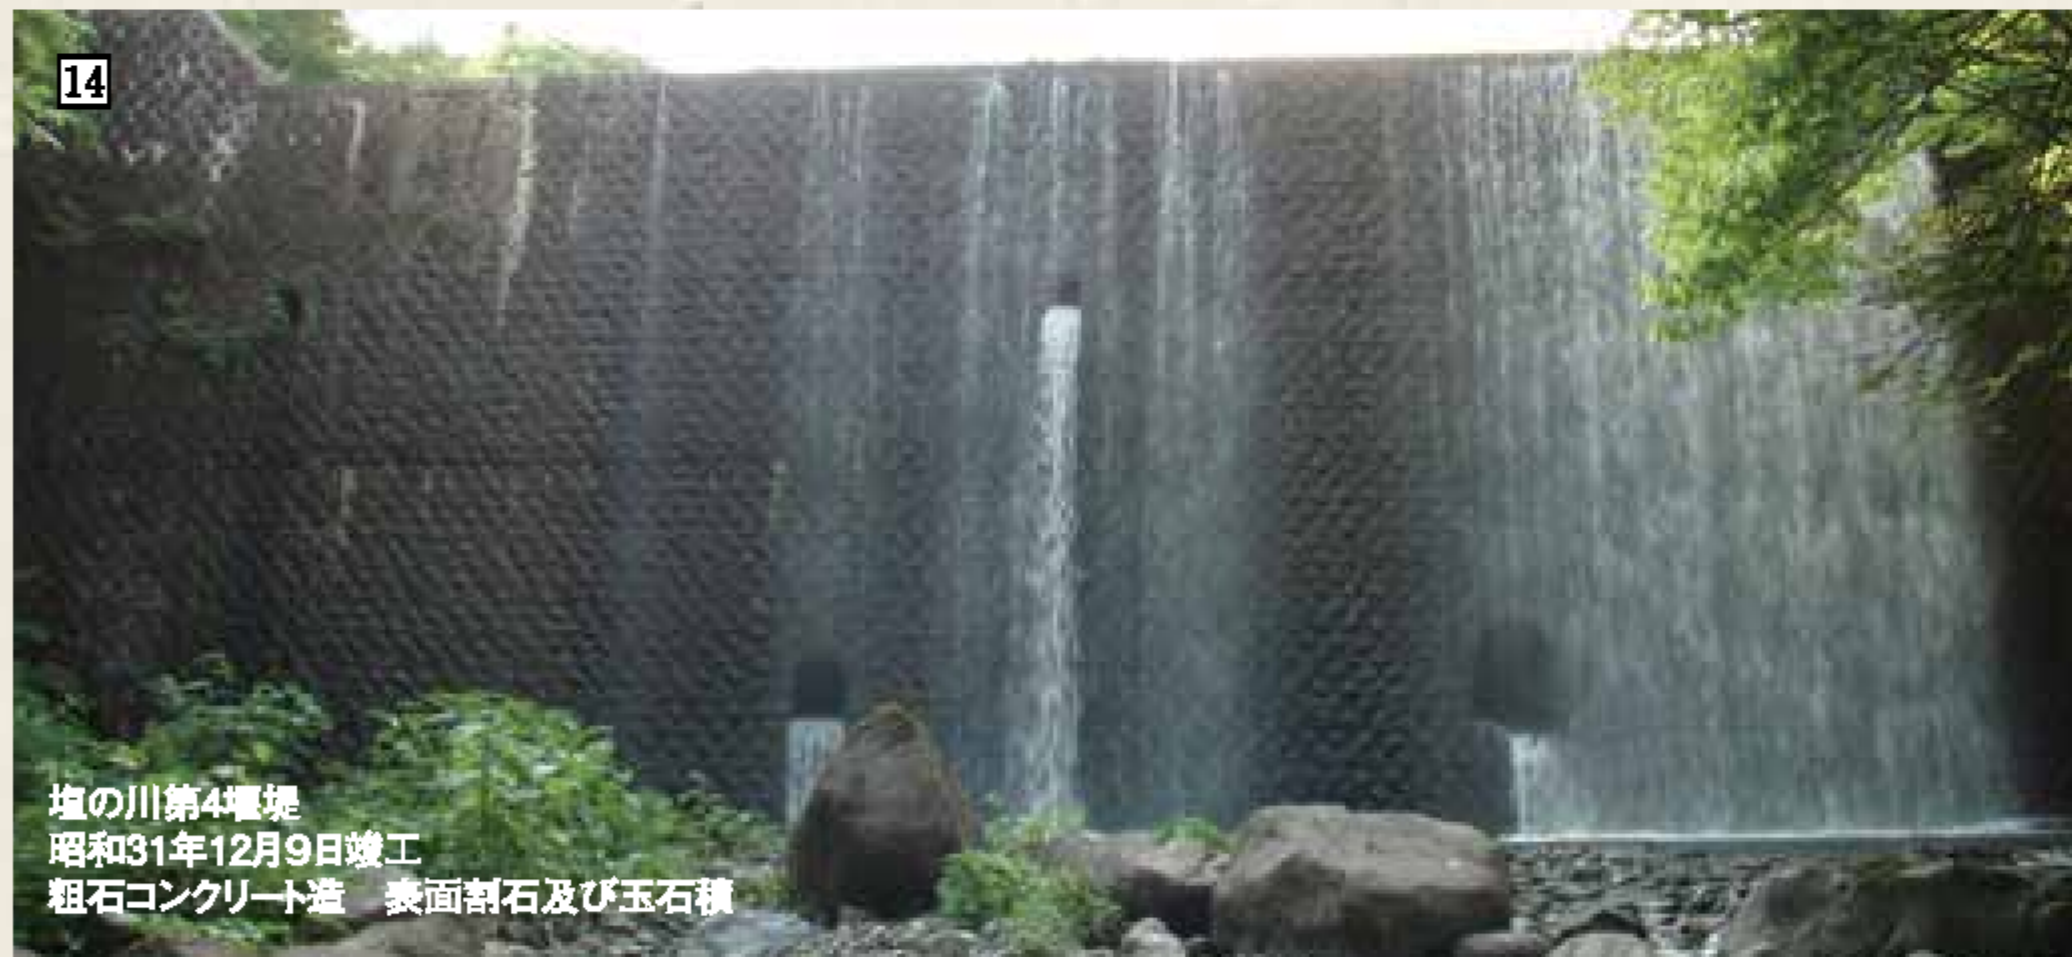
塩の川第4堰堤
昭和31年12月9日竣工
粗石コンクリート造 表面割石及び玉石積

塩の川第四堰堤は、堤高が十五・五メートルと、荒川流域の歴史的砂防施設の中で一番高い堰堤です。袖の下流面に本堤とすり合った勾配がついていること、袖小口の石積みが階段状であることが特徴のひとつです。

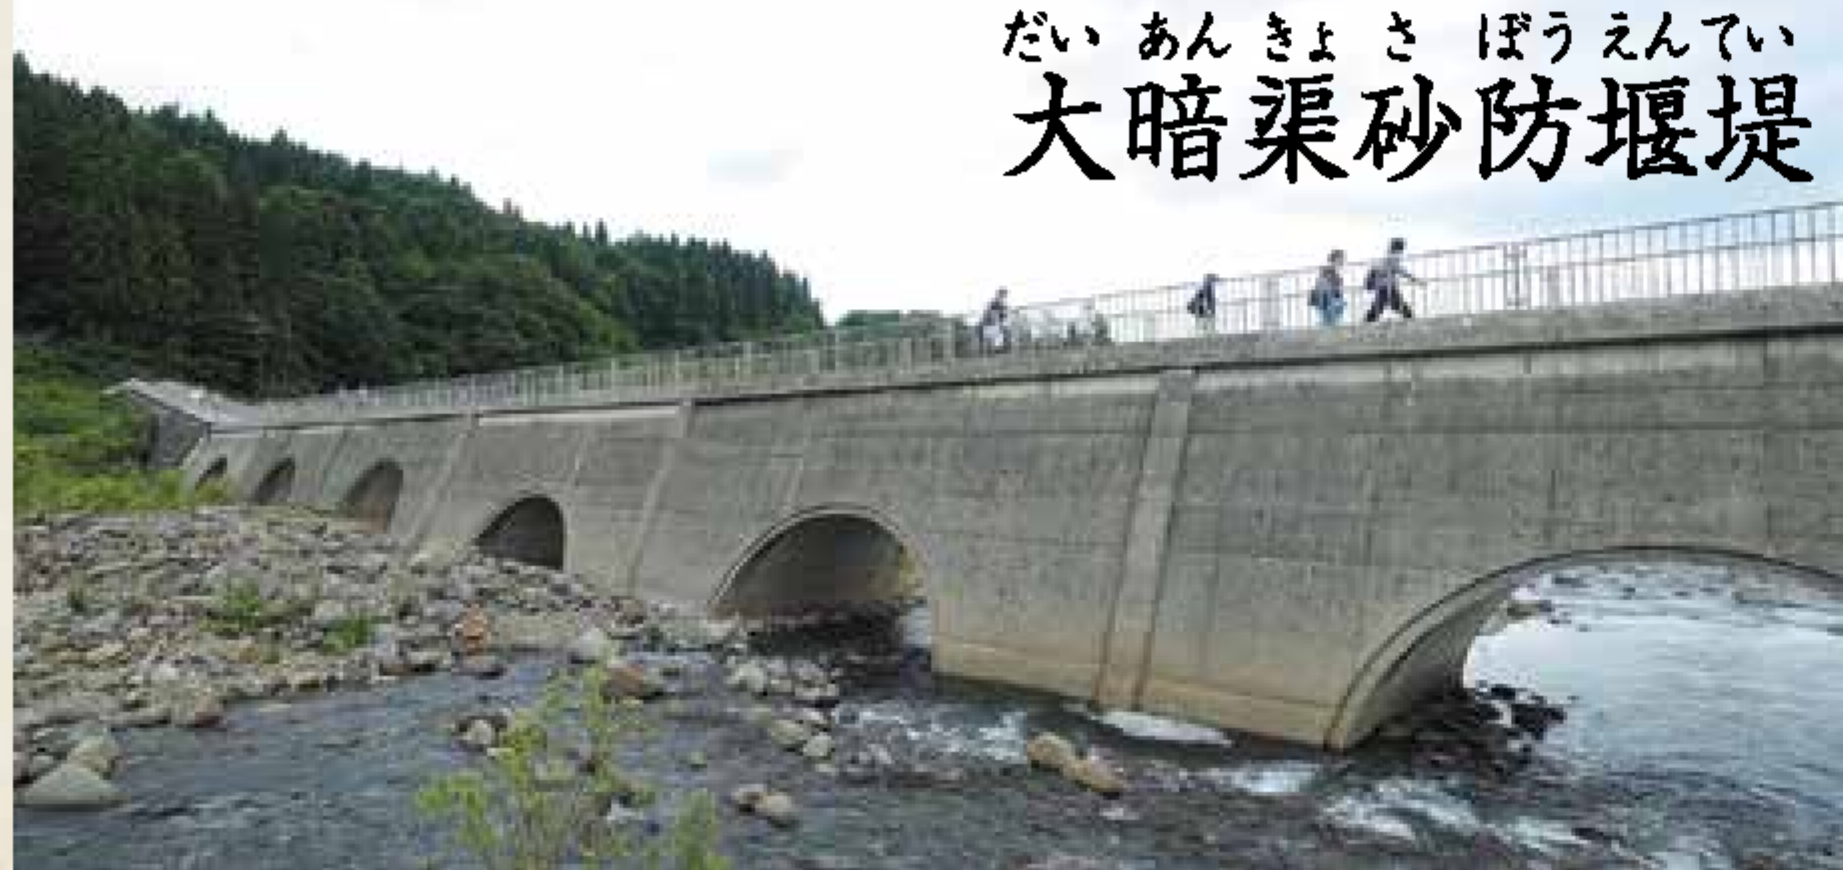
だいあんきよさぼうえんてい
大暗渠砂防堰堤

全国でも例が少ない大暗渠を採用した純コンクリート造りの砂防堰堤で、半円形の暗渠を9箇所設けています。これにより、大きな洪水の時には土砂を一時的に貯め、平常時は自然な状態での川の流れが確保でき、川を遮断することがないため自然環境にやさしい砂防施設(平成18年1月18日竣工)となっています。

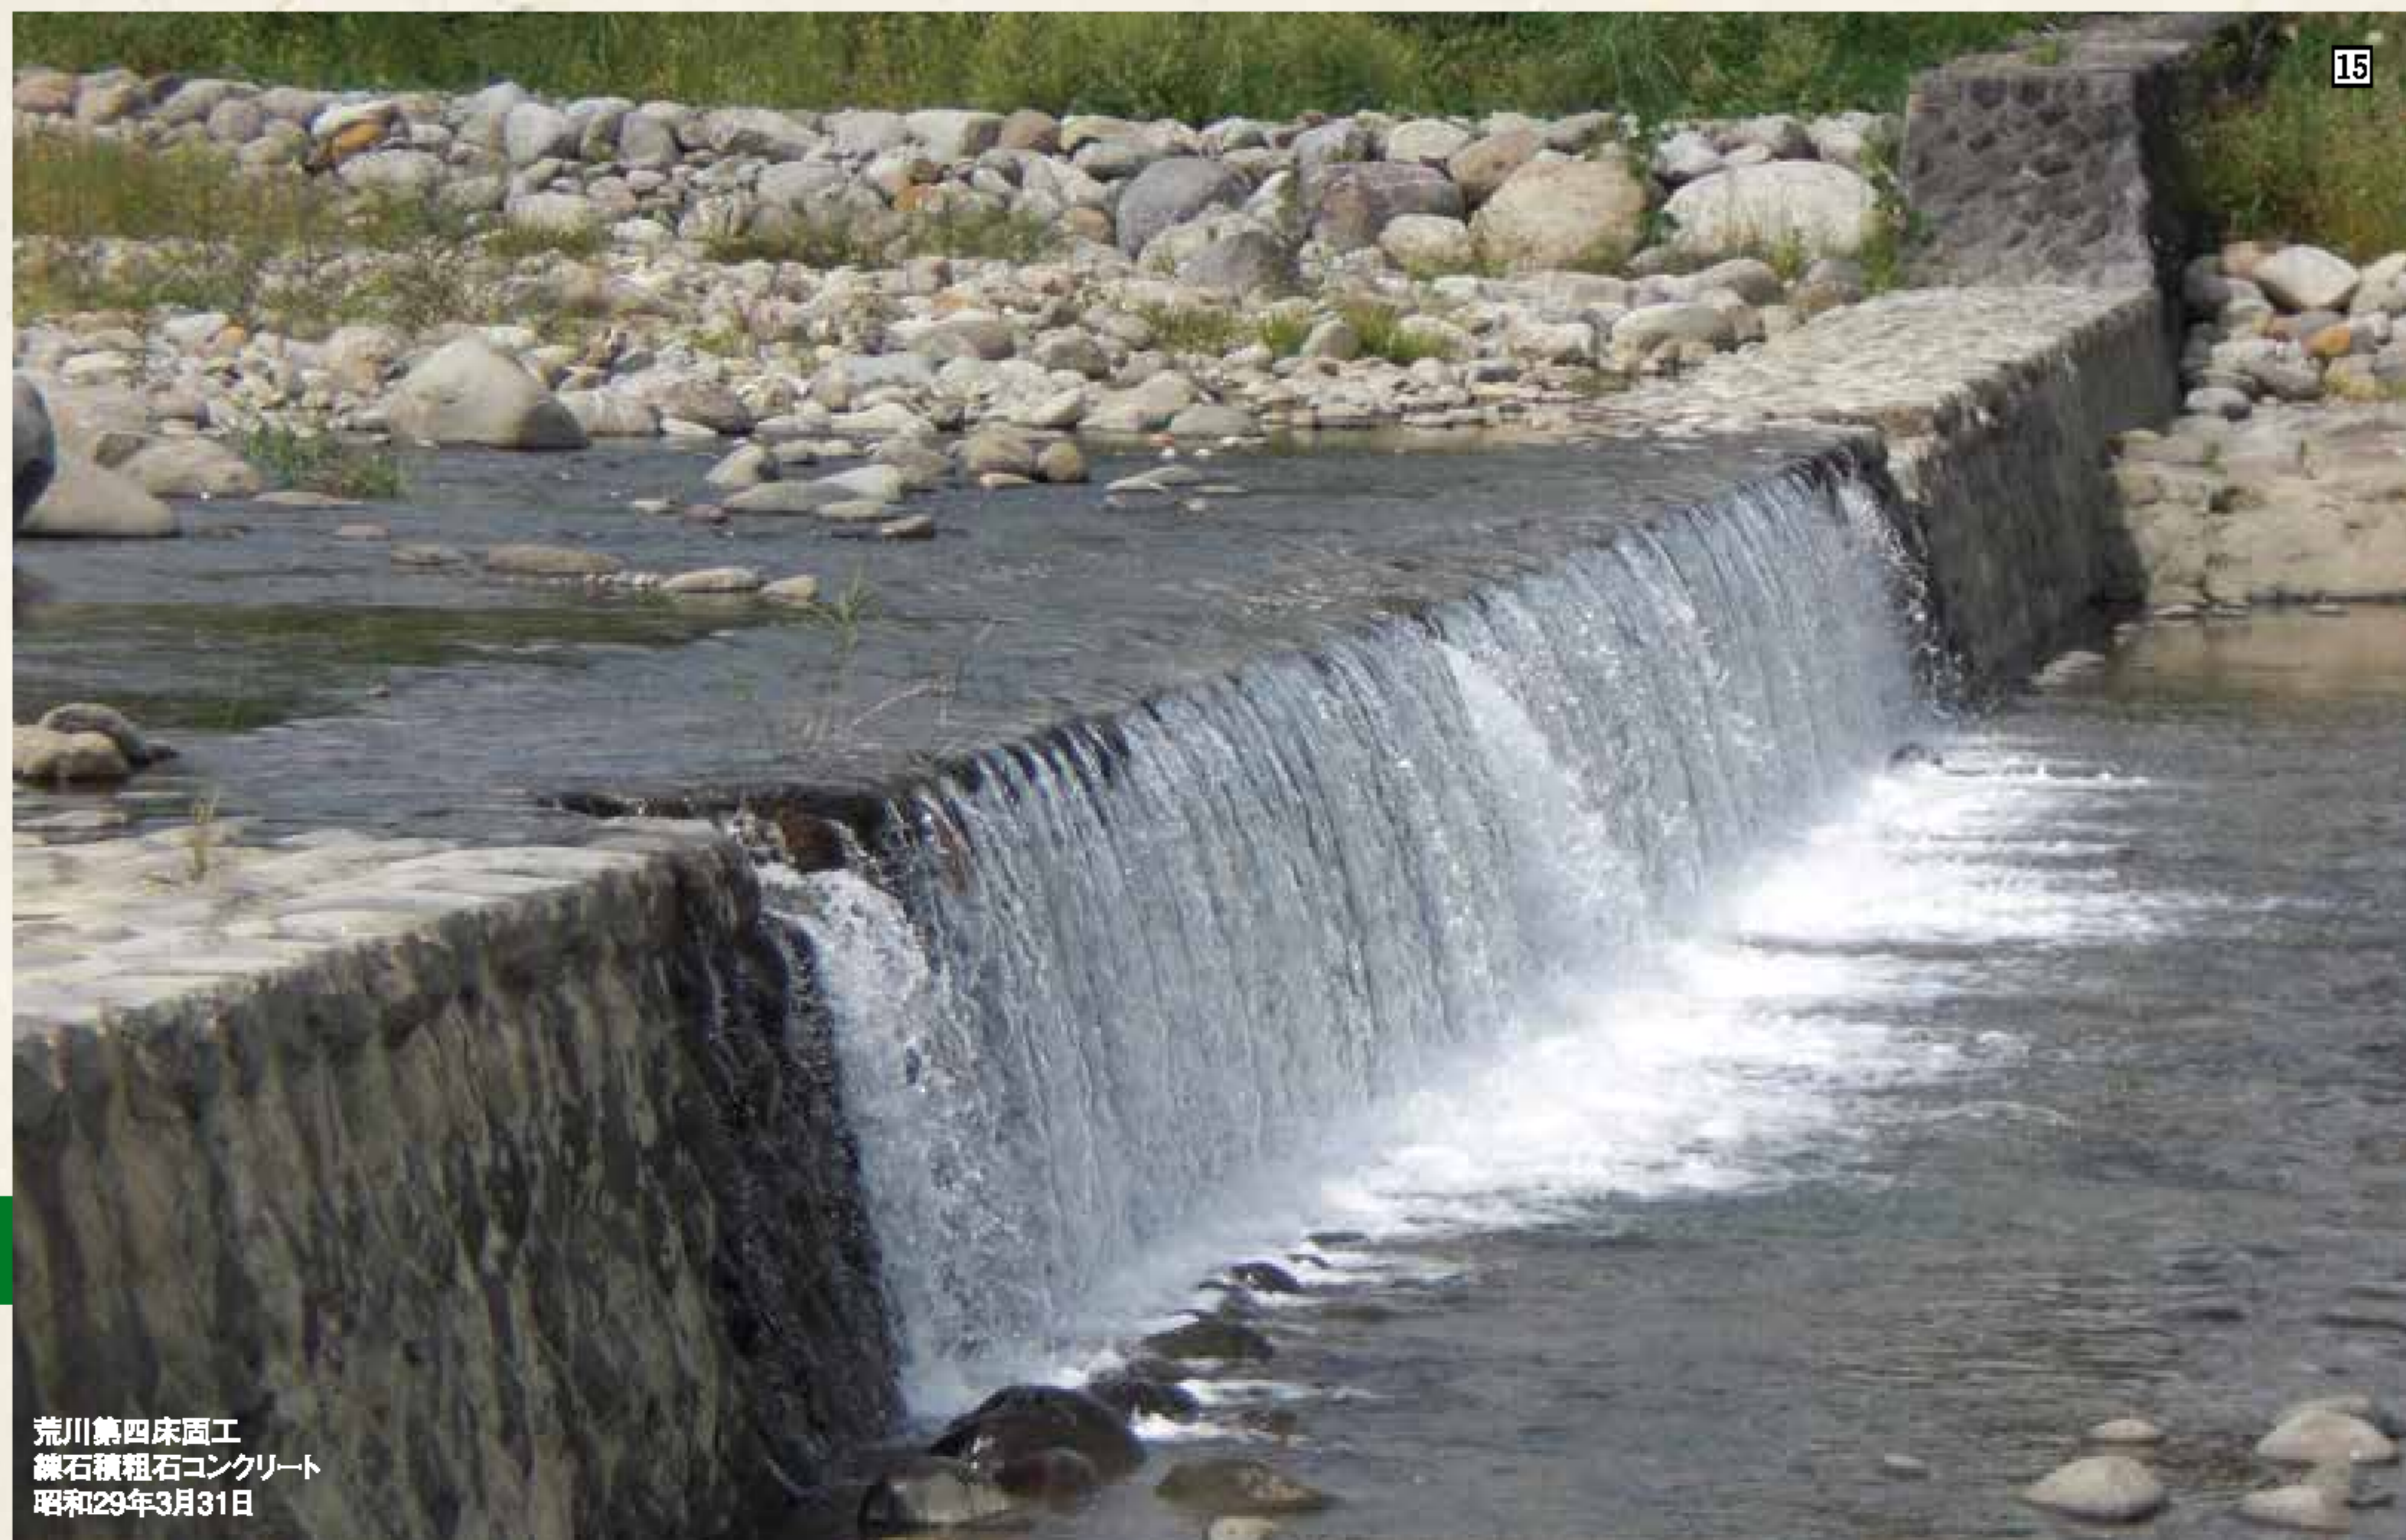
荒川第四床固工
練石積粗石コンクリート
昭和29年3月31日

荒川第四床固工の竣工は、昭和二十九(一九五四)年三月で、平成五年(一九九三)年の補修により水叩き、護床工が新設されましたが、完成当時の状況が比較的維持されています。

これらの床固工の構造は、全て練石積粗石コンクリート造となっています。石積みは、水通し天端は全て乱張りで、下流側の角部のみが斜め布張となっているのが特徴です。中でも、平成二十二年(二〇〇八)年に、登録有

形文化財に登録された荒川第四床固工と、荒川第五床固工の下流側角部の斜め布張りには、特にきれいに仕上げられています。袖下流面は全て谷積みで、袖上流面は全て型枠コンクリートです。

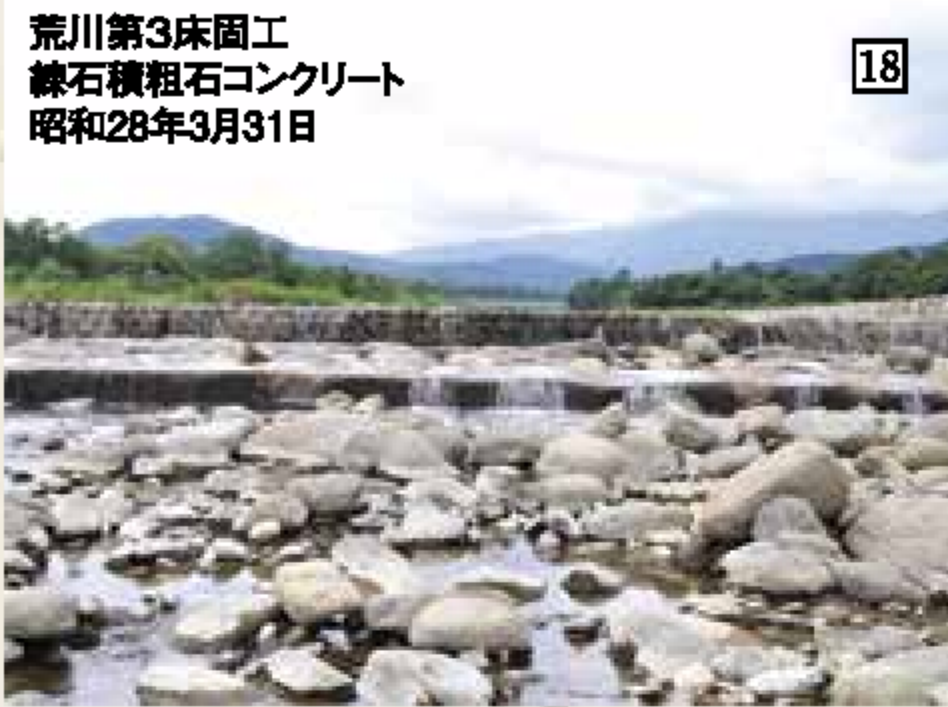
荒川第三床固工
練石積粗石コンクリート
昭和28年3月31日

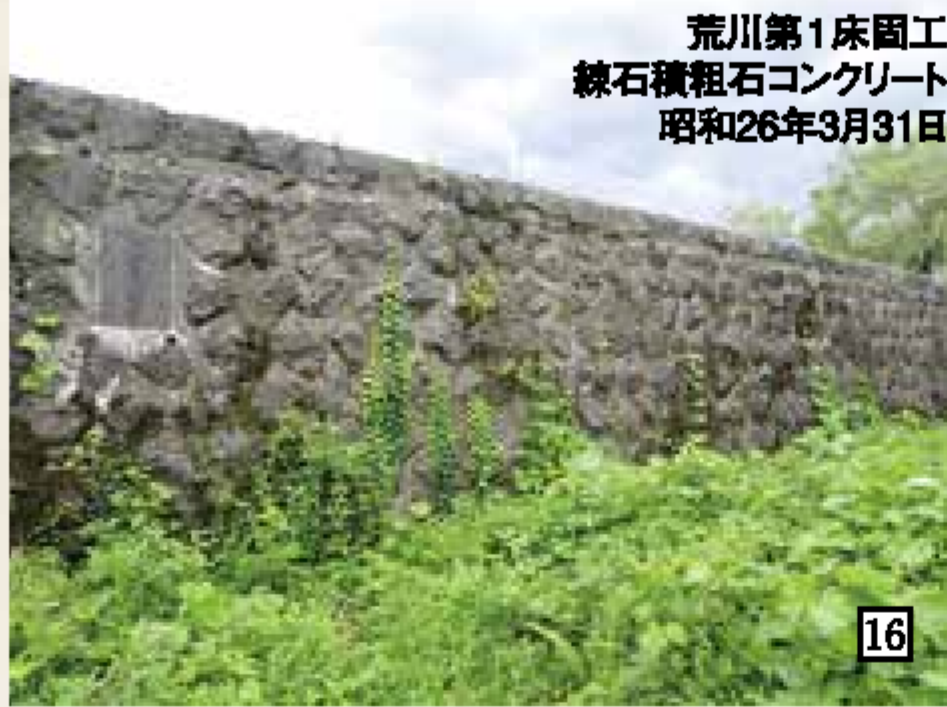
荒川第一床固工
練石積粗石コンクリート
昭和26年3月31日

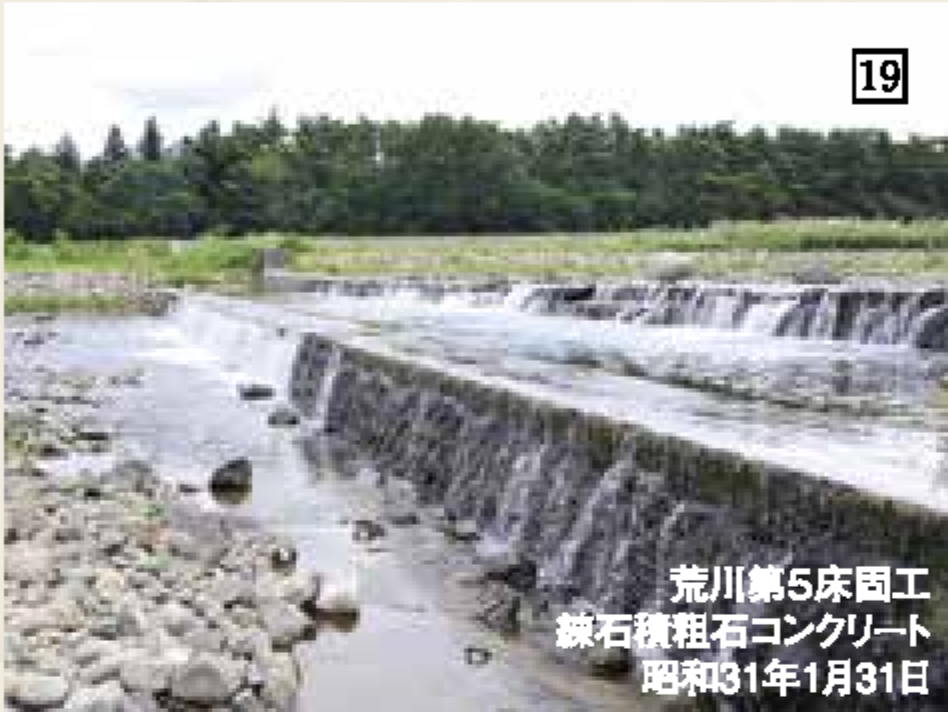
荒川第五床固工
練石積粗石コンクリート
昭和31年1月31日

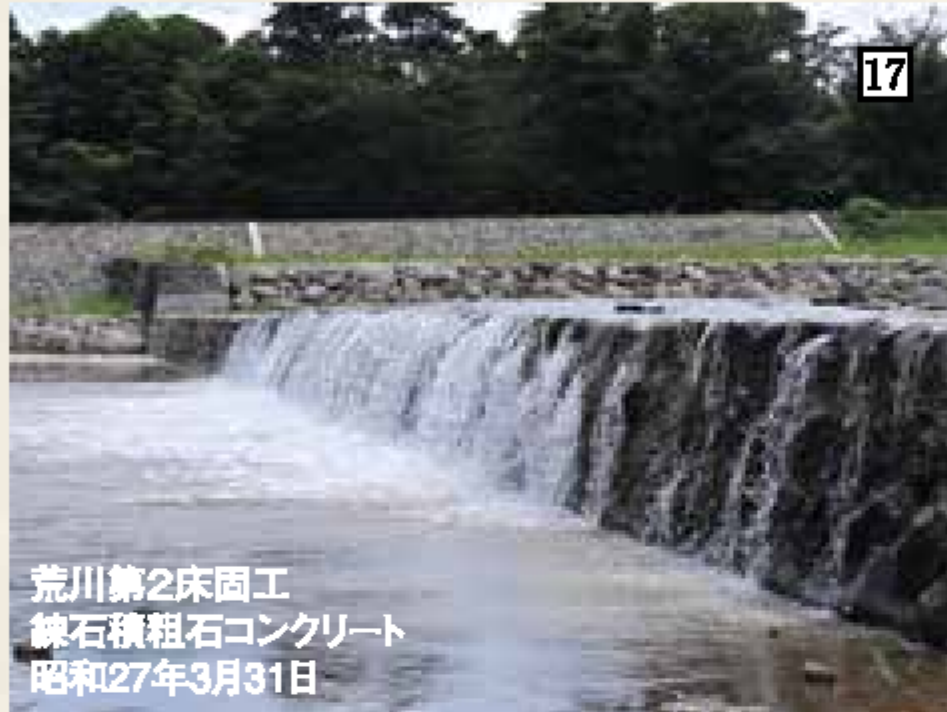
荒川第二床固工
練石積粗石コンクリート
昭和27年3月31日

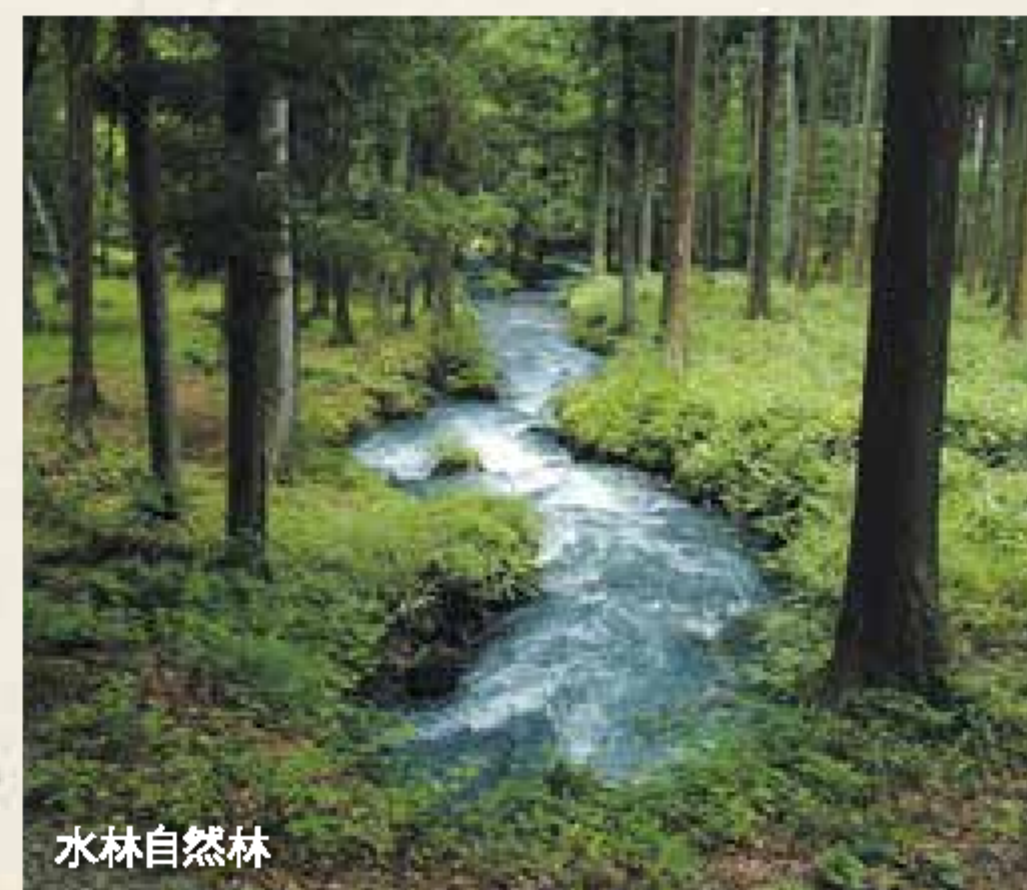
水防林は、堤防沿いに配置する水防用の樹林であり、「洪水の水の勢を弱めて河岸の侵食、決壊や農地の流失を防ぐ」「土砂礫をふるい分け、土が堆積した河原を農地化する」「流出する土石流を抑制し、溪流や谷の荒廃を防止する」などの効果があるといわれています。配置や樹種、管理は、河川の性格や土地利用条件のもとに長い経験の中で選択されてきた施設であり、荒川では霞堤と一体となって用いられてきました。基本樹種はアカマツです。

水防林のイメージ

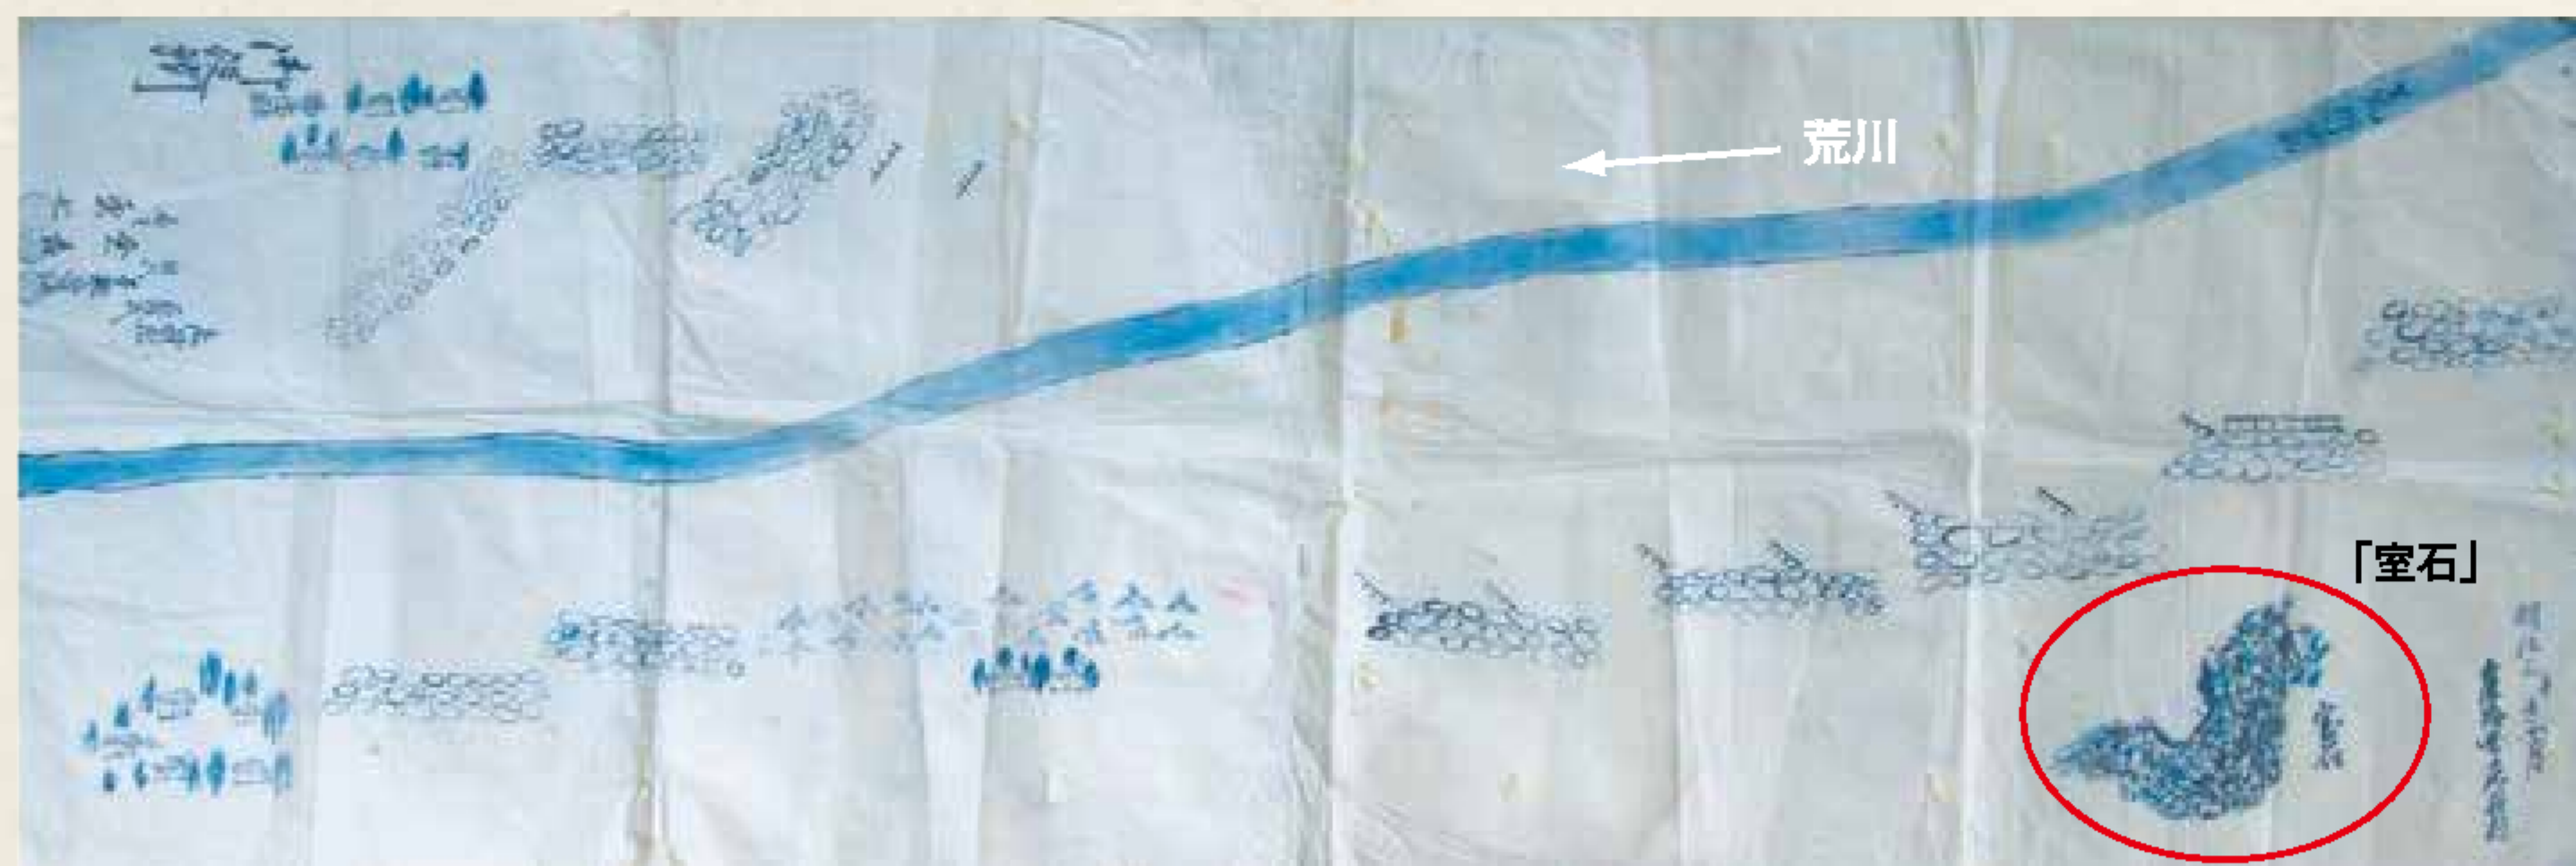
福島市市史編纂所蔵

霞堤が描かれた明治期の古地図には、左岸の現在のあづま総合運動公園内に存在する室石が描かれており、この時代に霞堤が存在したことは証明できるものの、位置を特定するまでには至りません。

また、荒川が霞堤を侵食した状況を示す部分もあり、興味深い資料となっています。

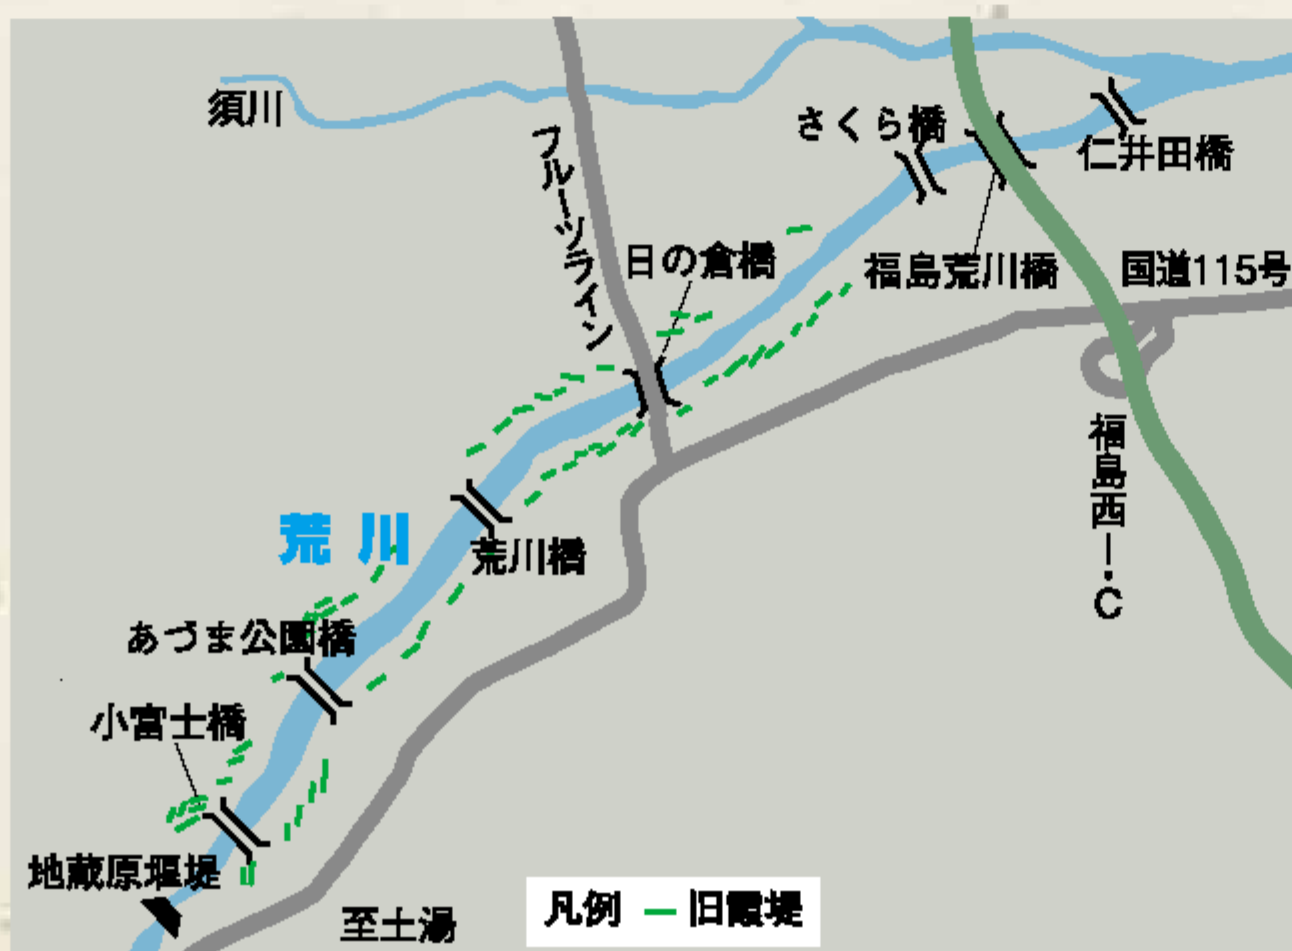
霞堤は、連続する堤ではなく、切れ目のある不連続の堤防です。増水した川の水を切れ目から背後地へ逃がし、下流の氾濫を吸収し、被害を軽減する役を果たしていました。

霞堤のイメージ
