伏黒出張所タイムズ

Vol.41
R2.3.26発行

今年度の河川工事の施工状況をお知らせします

工事名：阿武隈川上流岡部上流地区堤防整備工事
受注者：多田建設(株)
工事内容：堤防強化 (①遮水矢板、②護岸ブロック)

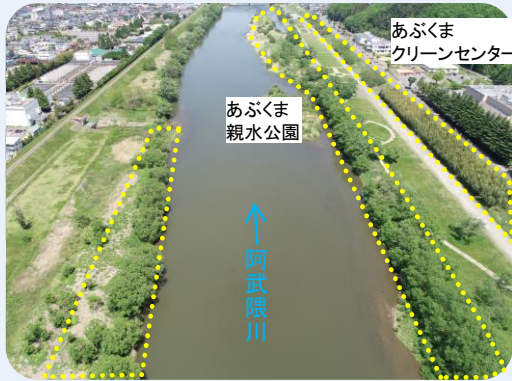
【伐採前】R1.5.8撮影

■岡部地区の樹木伐採前後の写真(伐採箇所:黄色点線部分)

工事名：阿武隈川上流福島地区河道整正工事
受注者：(株)日新土建
工事内容：河道内の樹木伐採や堆積した土砂の撤去

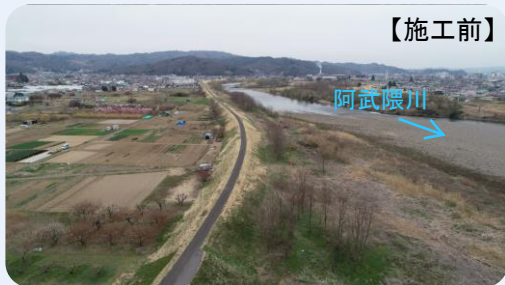
【施工前】

■鎌田地区の施工前後の写真

H31.4.10撮影

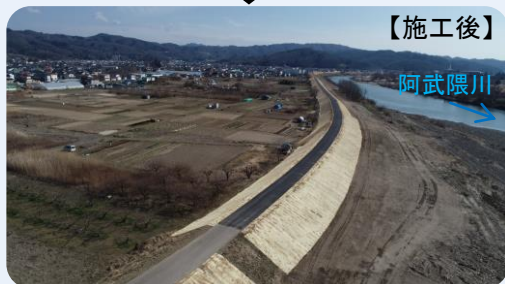
【施工後】

R2.3.7撮影

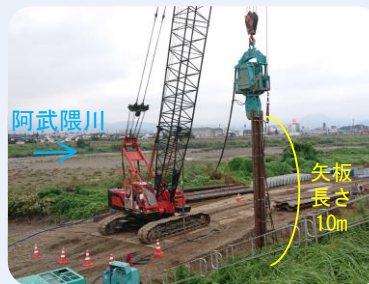
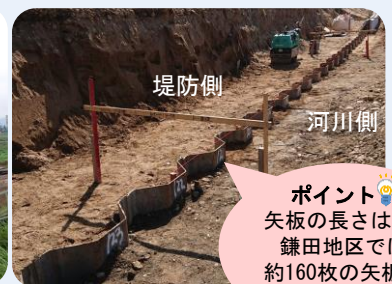
①遮水矢板施工状況

河川の水が堤防や宅地側に浸透するのを防ぐため堤防法尻に遮水矢板を打ち込みます。

ポイント
矢板の長さは10m
鎌田地区では約160枚の矢板を設置しました

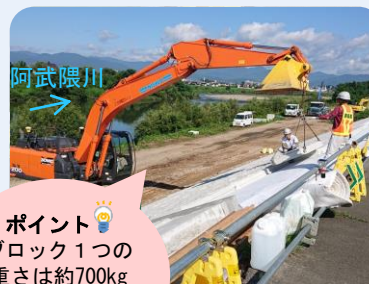
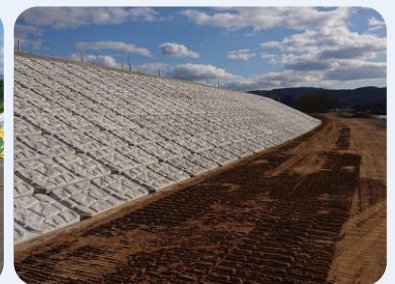
②護岸ブロック施工状況

ポイント
ブロック1つの重さは約700kg
重機で一つ一つ設置しました

堤防を守るために法面にコンクリートブロックを設置。景観に配慮しブロックの上に土を盛り、芝を張ります。

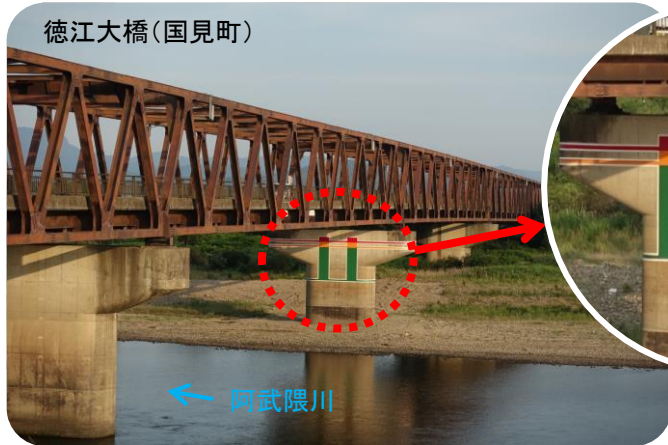
徳江大橋(国見町)

- 河川が増水した際に、住民の方の避難の目安となるように、阿武隈川などに架かる橋梁には写真のような水位表示がされてあるものがあります。
- 現在、伏黒管内では、写真の徳江大橋(阿武隈川)の他に次の橋梁等に同様の水位表示があります。

水位表示のある橋梁付近には、水位表示の解説を記載した看板が設置されております。

※ 付近の住民の方や川の近くにいる方が避難する際は、この水位表示を目安として、市町村の避難情報をご確認の上、行動をお願いいたします。

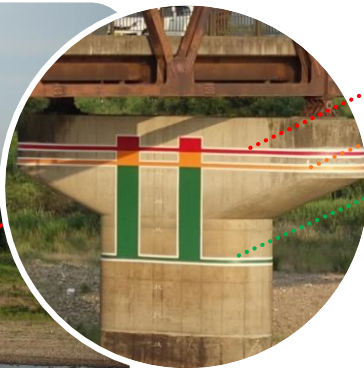
水位表示の解説

- 住民の避難開始の目安
- 高齢者等の避難開始の目安・住民の避難準備の目安
- 避難準備の目安

水位については、●● 地点の避難情報の目安として表示したものです。詳しくは●●市からの情報を確認のうえ行動されますようお願いいたします。
