工事現場説明会が行われました
12月5日

平成23年9月に発生した台風15号による洪水やゲリラ豪雨など、近年多発する水災害に対応する為、阿武隈川の広い範囲(須賀川市～二本松市)にわたり、堤防整備や河道掘削など河川改修工事を実施しています。今回、これらの事業をより広く地域住民の方に知ってもらう為、報道機関を対象にした説明会が開かれました。

堤防の質的整備(浸透対策工のイメージ図)

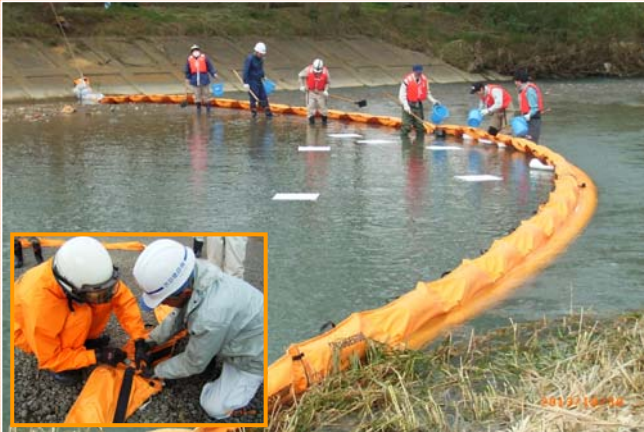
水質事故対策講習会と水質異常時対応講習会が開かれました。水質事故対策講習会のオイルフェンス設置訓練では、フェンスの連結方法から展張後の杭への固定、水際の土のう処理など実践形式で行われました。また、福島市消防本部の皆さんの指導のもと、準備工訓練も行われました。水質異常時対策講習会では、東北地域づくり協会の皆さんの協力のもと、簡易バックテスト・魚類へい死時の水質測定・有機溶剤の臭気体験を行いました。ご参加、ご協力下さいました皆様、ありがとうございました。

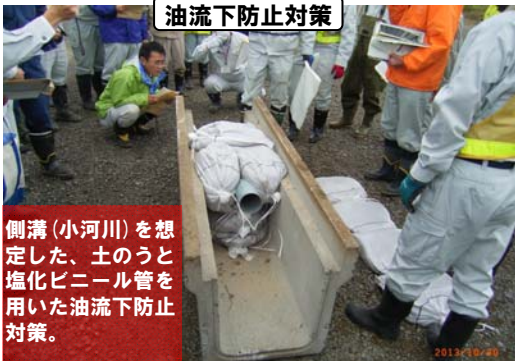
油流下防止対策

側溝(小川)を想定した、土のうと塩化ビニール管を用いた油流下防止対策。
