4. 出水記録

● 水位状況

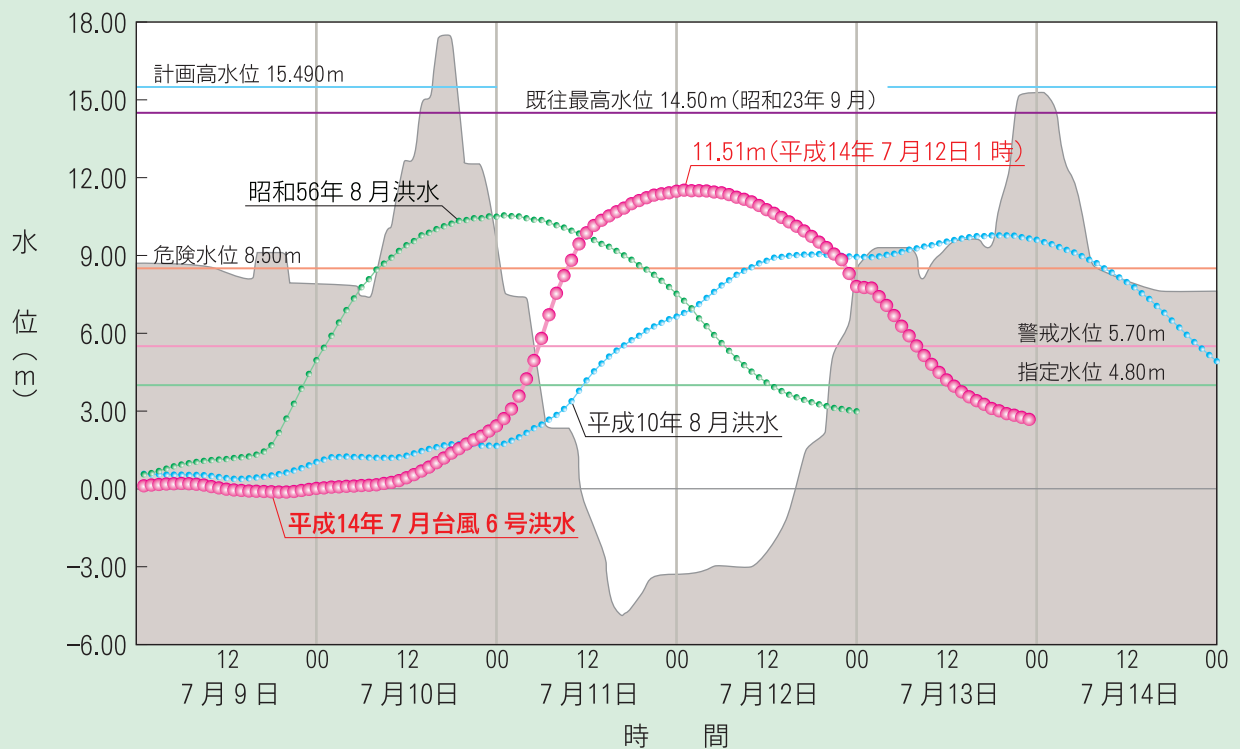
諏訪前地点(川崎村薄衣)

※S22.9の観測データは不明

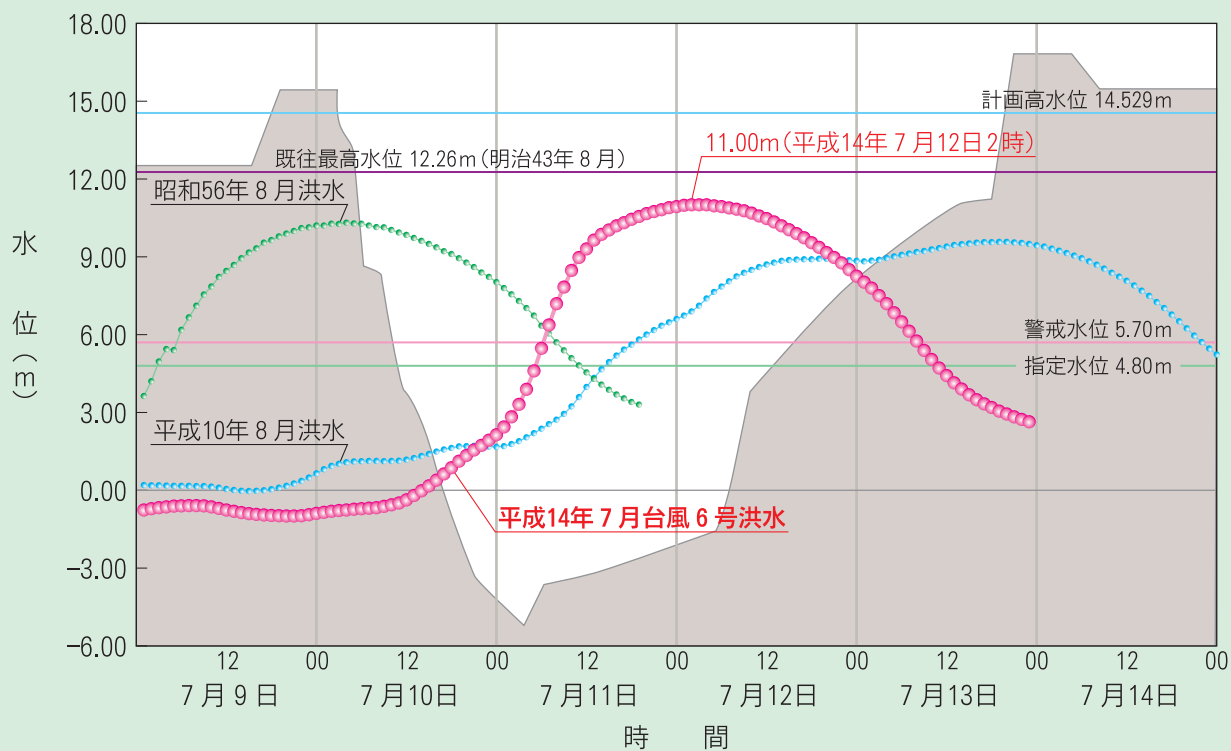
七日町地点(藤沢町黄海)

※S22.9, S23.9の観測データは不明
