## 水質事故を想定した対策訓練を実施しました。

北上川水系水質汚濁対策連絡協議会上流支局（上流支局長：岩手河川国道事務所長）では、毎年、岩手県内の関係機関で油流出等の水質事故を想定した訓練を実施しています。今年も、11月12日（木）に一関出張所管内において訓練を実施しました。

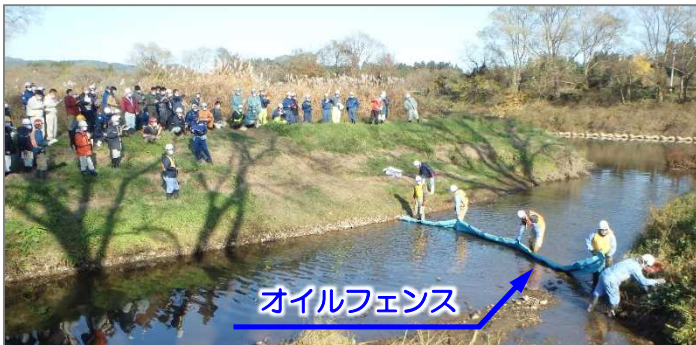
オイルフェンスの設置方法について確認

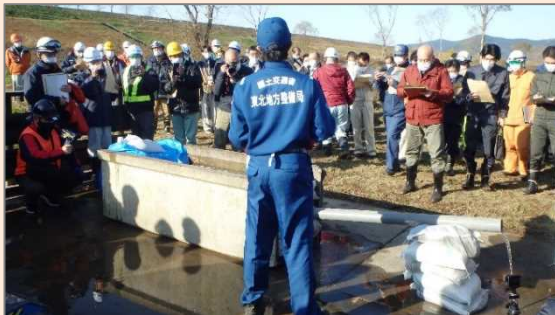
### 土のうを用いた流下拡散の防止方法実演

- ◆水が流れている場合は、土のうで堰き止めるだけでは上流側の水位が上昇して溢れる危険があるため、下層に水を通す管を配置し、水位を一定に保つように工夫する。
- ◆作業手順は、まず土のうを水路の下層部に積み、その上に管を設置後、さらに上から土のうを積んで固定する。管の本数が多いと水位が低下し、少ないと越流してしまうため、流量に合わせて調整する。
- ◆土のうを積み終えた後は、水位を管よりも高い位置に保つために、一時的に管に栓をし、水位を上昇させた後に栓を外す。
- ◆土のうの上流側に溜まった油を吸着マット等で回収する。
