# もりかわ通信

令和3年度 第175号  
 12月15日 発行  
 岩手河川国道事務所 盛岡出張所  
 〒020-0862  
 盛岡市東仙北一丁目11-11  
 TEL 019-636-0444  
 FAX 019-636-1047

## ～水質事故対策訓練を実施～

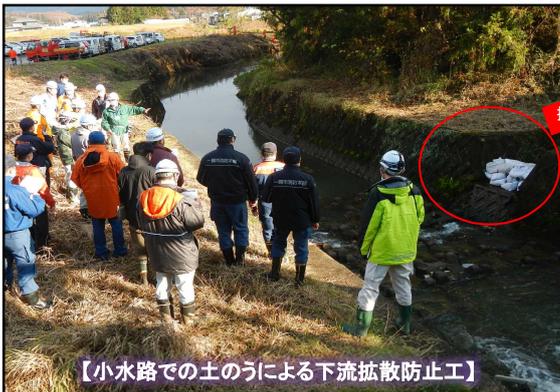
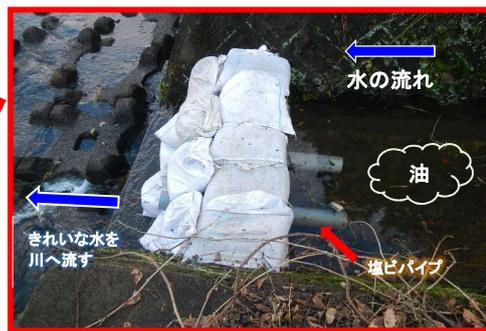
【小水路での土のうによる下流拡散防止工】

せき止めた方の水面に浮いた油を回収します。

今回訓練したこの工法は、土のうを設置し流れをせき止めて、油が下流に拡散するのを防止する方法です。塩ビパイプから油を吸い込まないように底の水だけを流し、水面の油を回収します。  
 ※この工法は、側溝や水路などの川幅があまり広くなく、流れが早くないところなどで用いられます。

流出した油の量や川幅、水深などによっても有効な方法が代わるので、状況に応じて最適な方法で下流への油拡散を防止します。

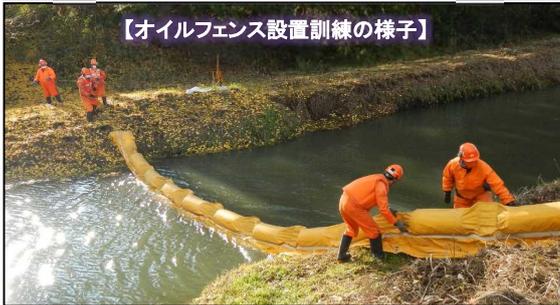
【オイルフェンス設置訓練の様子】

今回は、紫波町内の町道でトラックが横転し、軽油100ℓが水路に流出したとの想定で訓練を行いました。事故発生時に迅速に対応できるように、オイルフェンスや油吸着マットの設置方法、異常水質時の対応(パックテスト等)などについて参加者全員で確認しました。

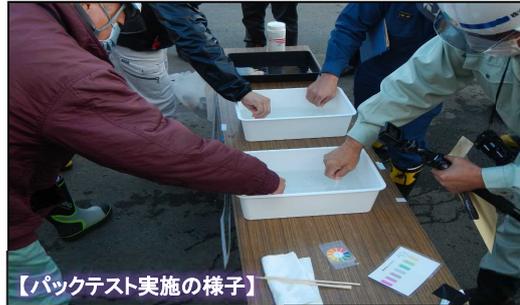
【パックテスト実施の様子】
