一般国道4号 上堂交差点カラー舗装 岩手県盛岡市

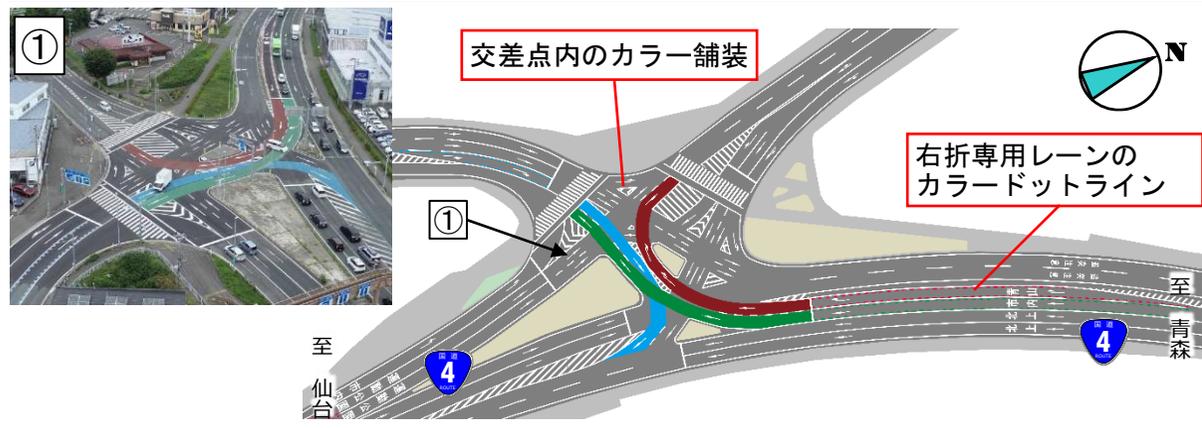
●実施対策

- ・交差点内のカラー舗装
- ・右折専用レーンのカラードットライン

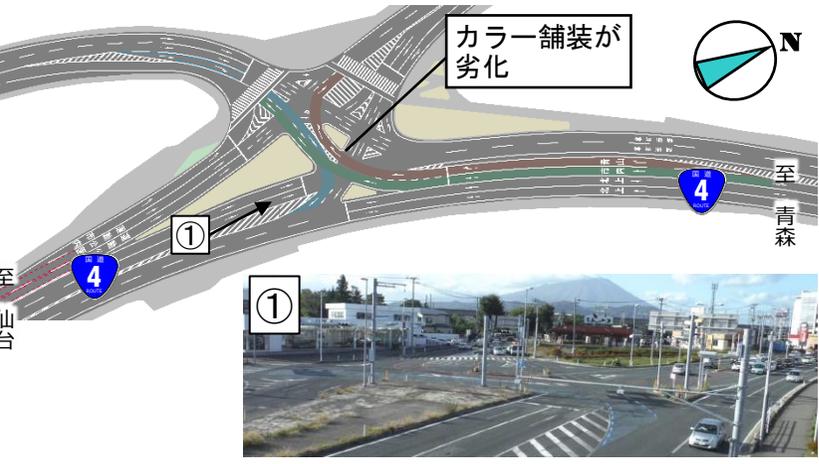
●整備前の問題点

- ・国道4号と県道220号が交差する当該交差点では、平成17年度に交通事故対策としてカラー舗装が設置された。
- ・近年ではそのカラー舗装が劣化し、交差点内の進行方向が不明瞭になる危険性が想定される。

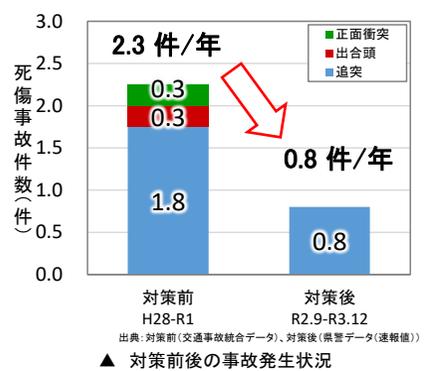
対策前後の事故発生状況

- ・対策前と比較し、対策後の事故発生件数は**減少**！

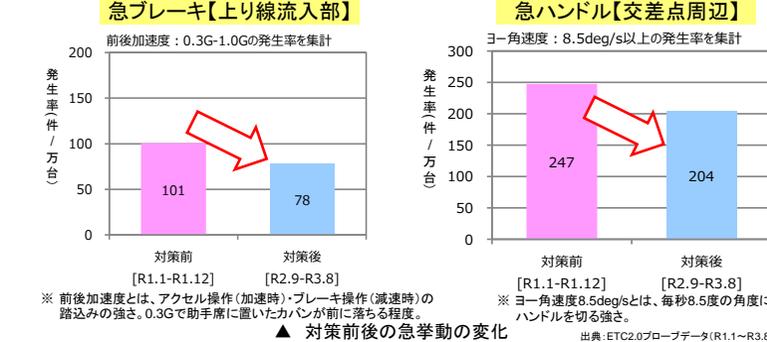
対策前後の急挙動の変化

- ・上り線流入部：急ブレーキ発生率が**減少**！
⇒交差点付近における**車両の急な車線変更などが減少**
- ・交差点周辺：急ハンドル発生率が**減少**！
⇒交差点内での**車両の動きが整流化**
