①自然再生事業とは？

②北上川と旧北上川の分流点における課題

③自然再生の取り組み

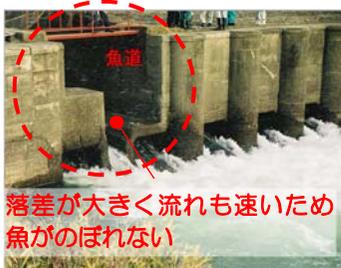
輪波洗堰魚道

落差が大きく流れも速いため魚がのぼれない

しかしその後、下流の水面の低下により、魚道と水面に大きな落差が生じたため、**多くの魚が遡上（移動）できなくなってしまい、魚の生息環境を改善することが課題となっていました。**

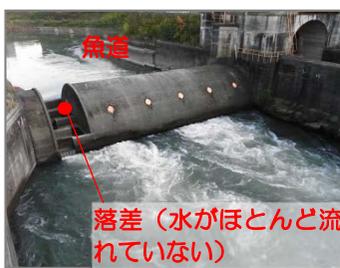
脇谷洗堰魚道

落差（水がほとんど流れていない）

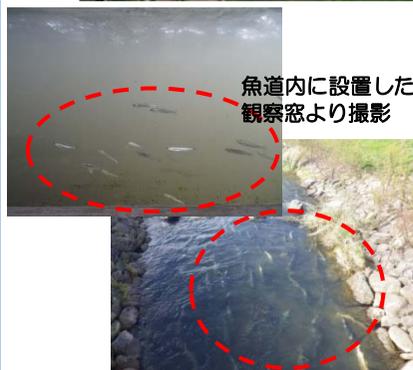
魚道を移動するアユとサケ

魚道の新設や改善を行うことにより、アユやサケ等の魚が自由に移動できるようになり、**堰の上流側で魚種や個体数が増えつつあります。**また、魚類の生息範囲が拡大されることで、**北上川水系が本来持つ生態系の機能の回復が期待されます。**

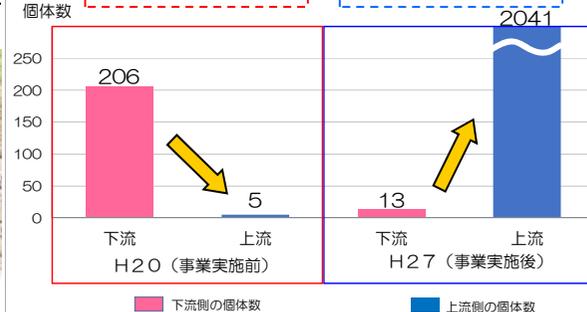
魚道が障害となり魚が自由に遡上できないため、上流側の個体数が少なくなっています。

魚道の新設したことにより魚が自由に遡上できるようになり、上流側の個体数が増えています。
