## 「令和4年7月14日からの大雨」により被災した 吉田川に災害復旧事業が採択されました

# 令和4年7月14日からの大雨による災害復旧事業採択箇所位置図

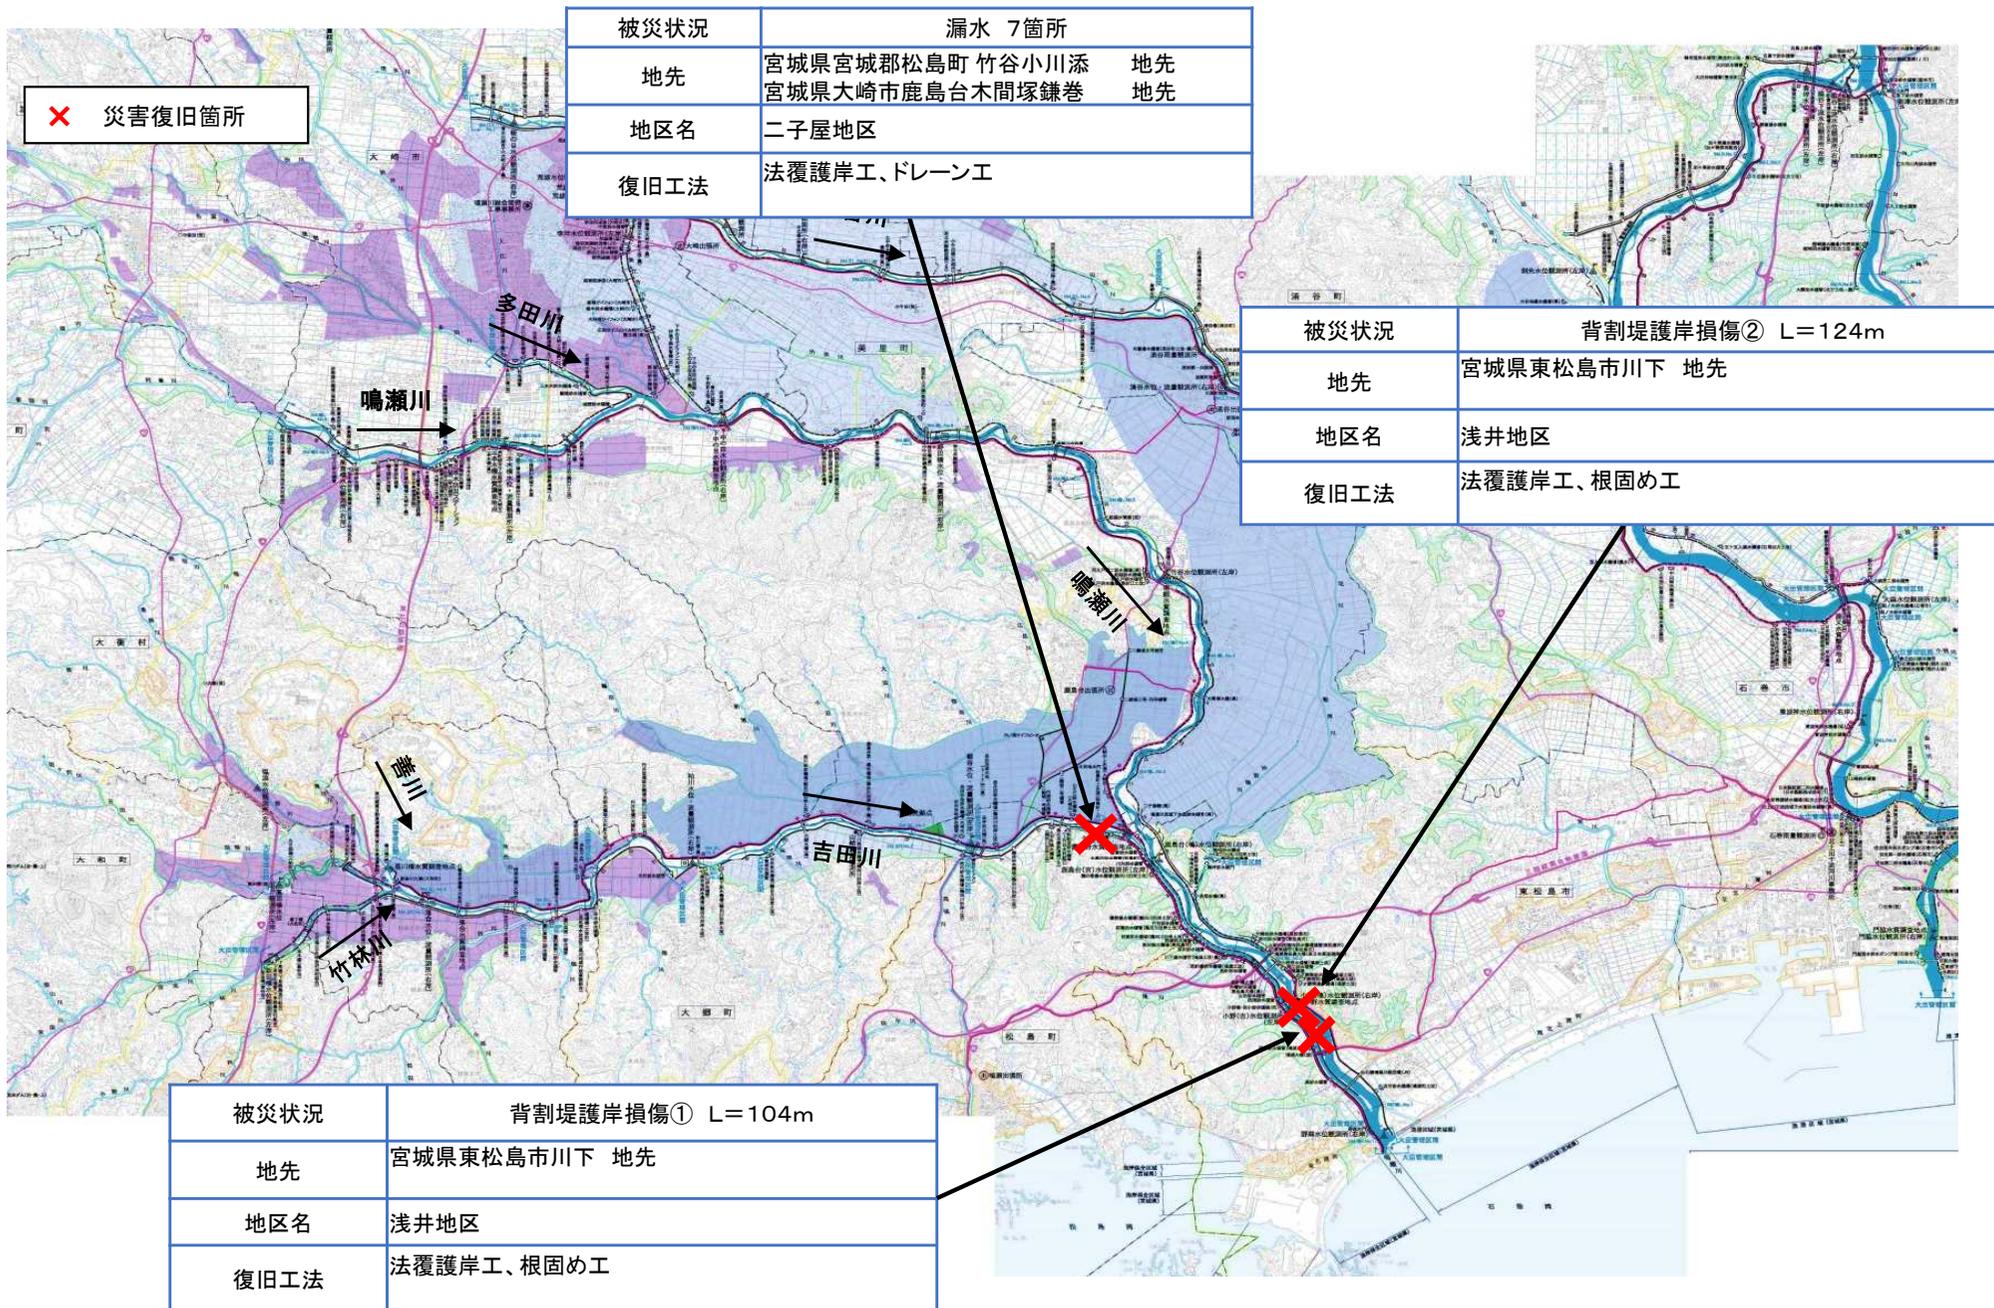
× 災害復旧箇所

被災状況	漏水 7箇所	
地先	宮城県宮城郡松島町 竹谷小川添	地先
地区名	宮城県大崎市鹿島台木間塚鎌巻	
復旧工法	法覆護岸工、ドレーン工

被災状況	背割堤護岸損傷② L=124m
地先	宮城県東松島市川下 地先
地区名	浅井地区
復旧工法	法覆護岸工、根固め工

被災状況	背割堤護岸損傷① L=104m
地先	宮城県東松島市川下 地先
地区名	浅井地区
復旧工法	法覆護岸工、根固め工
