# 宮城南部復興事務所 案内・組織図

令和7年度  
事業概要

令和元年東日本台風からの  
復旧・復興を  
強力に推進しています

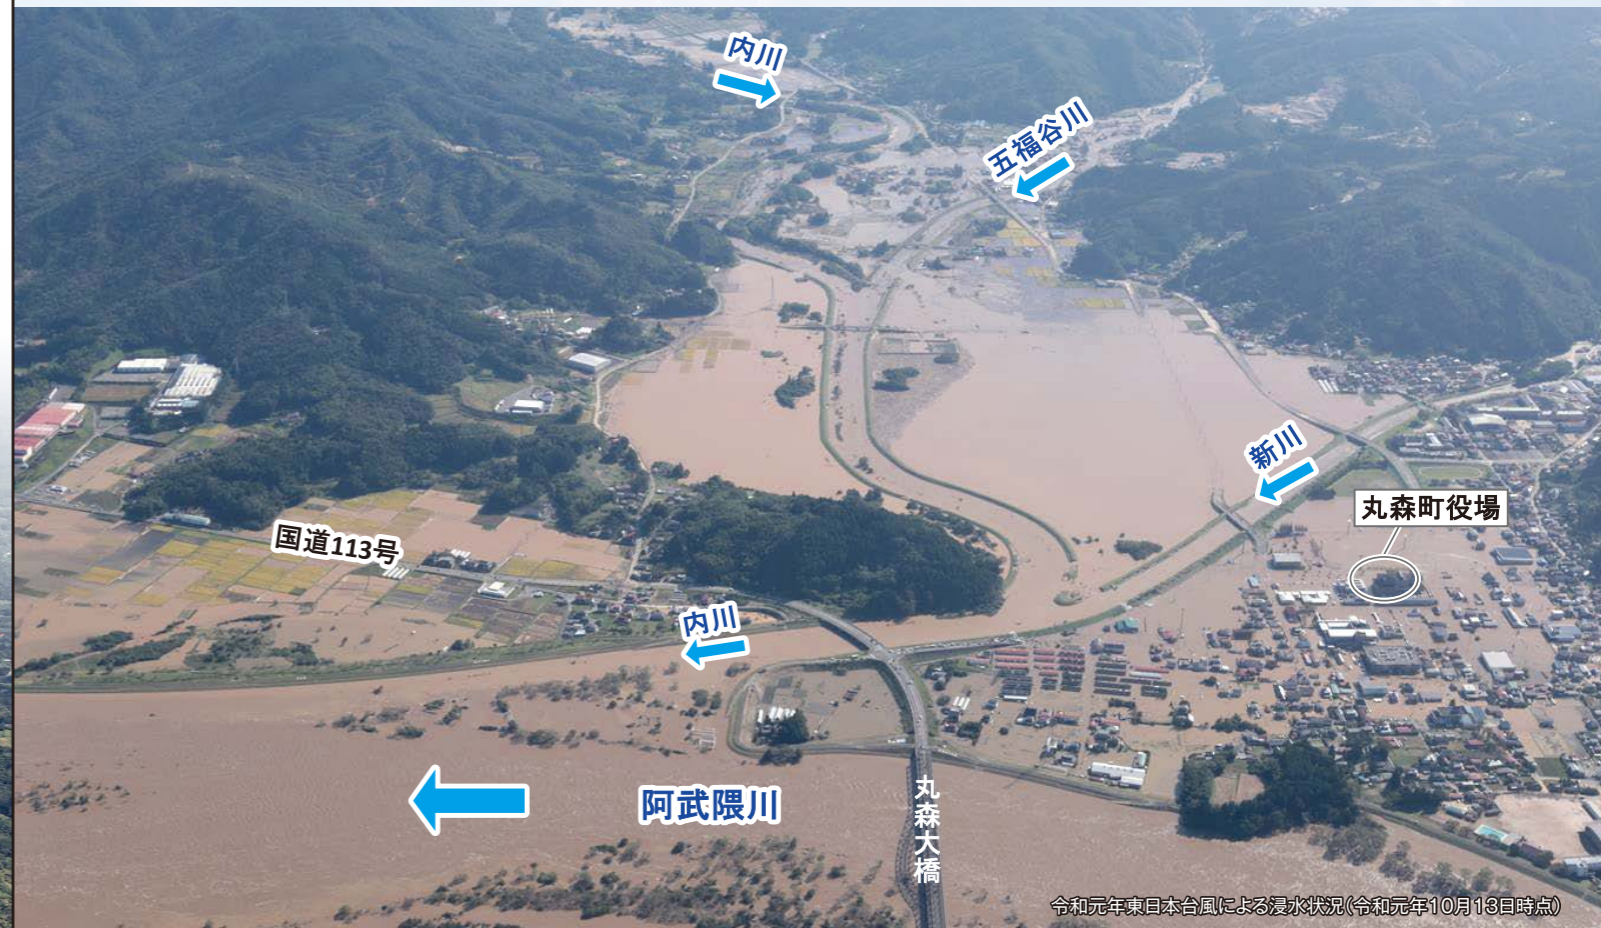
令和元年東日本台風による浸水状況(令和元年10月13日時点)

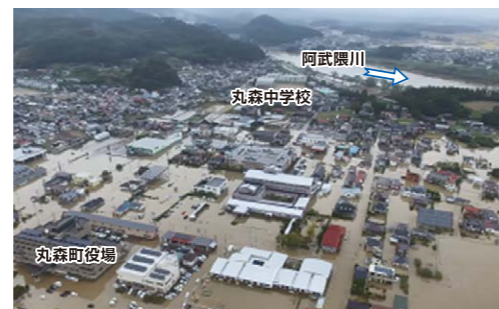
### 丸森町中心部の浸水状況

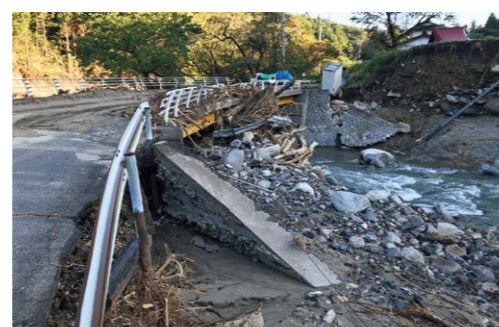
### 土砂災害による被災状況(五福谷川)

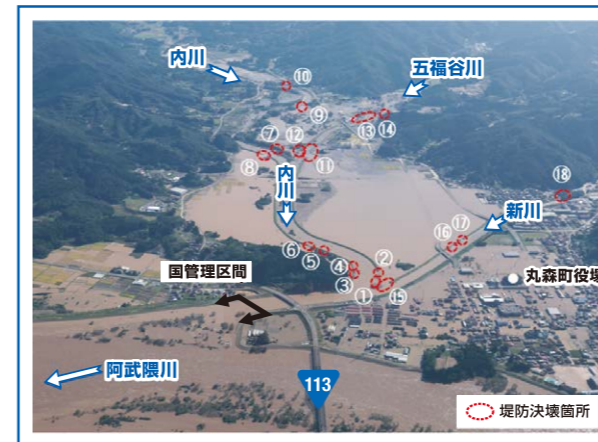
被災直後の決壊状況

応急復旧完了後の状況

宮城県が管理する内川、五福谷川及び新川では、既往最大の豪雨による土砂洪水氾濫が発生し、堤防が18箇所決壊しました。災害規模が甚大であることから、宮城県から要請をうけて権限代行により堤防決壊箇所の応急復旧を国が緊急的に実施し、建設業協会の協力のもと24時間体制で工事を実施し、15日間で復旧を完了しました。

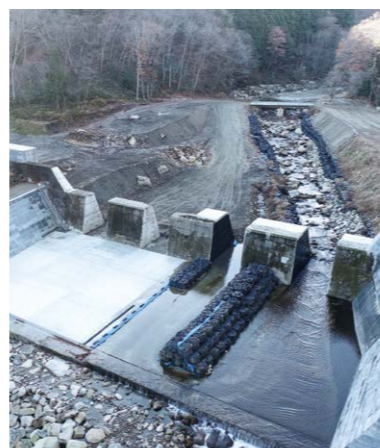
▲スリット化工事（不動尊砂防堰堤）

自然の力を有効利用し、より効果の高い砂防堰堤を目指しスリット化を進めています。土砂・洪水氾濫を防ぐために貯め込んだ土砂は、その後スリットから自然に下流へと流れ、洪水前の状態まで回復します。この大きな土砂調整機能によって、繰り返し土砂災害に備える貯砂ポケットを確保できます。

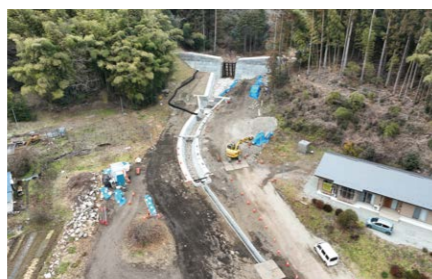
▲新設工事（大畑沢砂防堰堤）

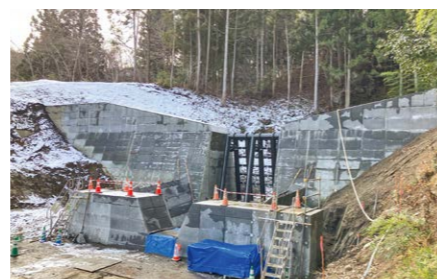
▲新設工事（川下三砂防堰堤）

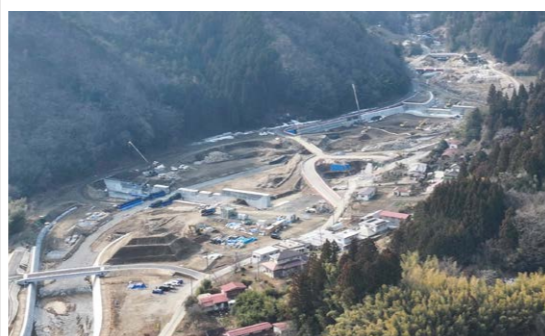
▲遊砂地工事（五福谷川遊砂地）

大量の土砂が流れてきたとしても、一気に下流まで流れ込まないよう、一時的に受け止められる場所が遊砂地です。遊砂地の整備によって、遊砂地から下流への土砂・洪水氾濫の被害をさらに軽減することができます。

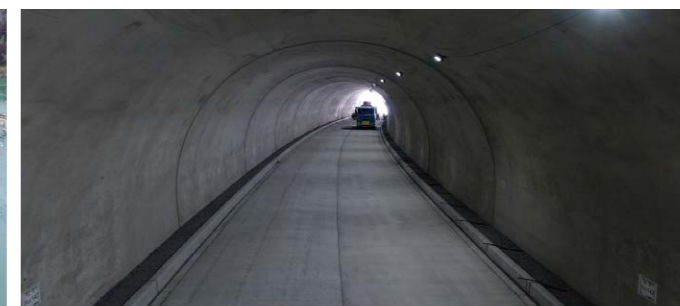
施工状況② 耕野火石坂トンネル

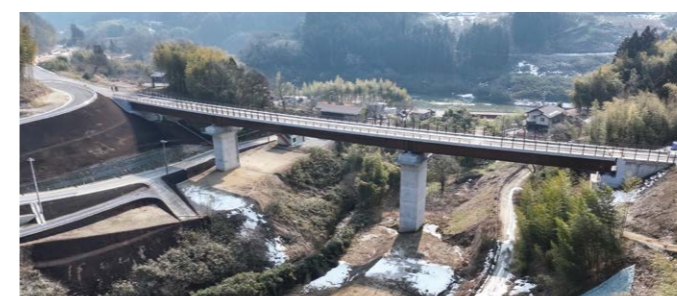
施工状況③ たけのご橋
