令和4年度 第3回「阿武隈川水系内川流域 土砂・洪水氾濫対策技術検討会」を開催しました【報告】

～ 内川・新川・五福谷川の遊砂地構造が決定! 次年度から工事に本格着手 ～

去る3月2日(木)に東北地方整備局(仙台市)において、令和4年度第3回「阿武隈川水系内川流域 土砂・洪水氾濫対策技術検討会」を開催しました。今回の検討会では水理模型実験による施設の安全性検証等を踏まえた遊砂地の最終構造及び、遊砂地維持管理計画(案)について、専門家から技術的助言をいただきました。

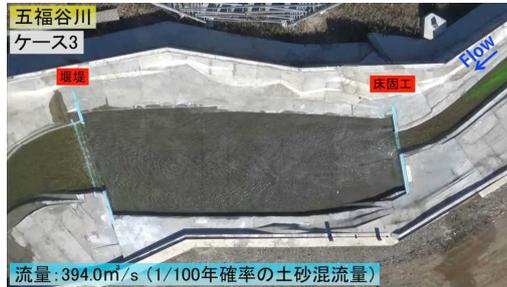
▲水理模型実験の状況を動画で確認(五福谷川遊砂地)

水理模型実験により、内川、新川、五福谷川の遊砂地で土砂を捕捉・満砂した場合を想定し、施設の安全性検証を実施。

実験水位が遊砂地から溢水しないことを確認。

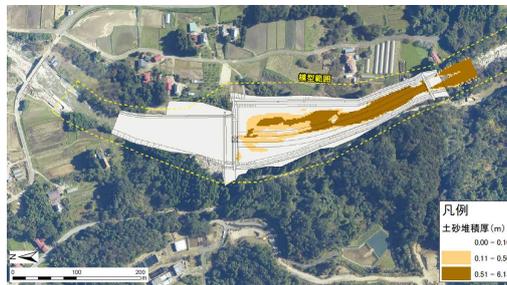
▲数値計算シミュレーションによる遊砂地内の土砂堆積予測(内川遊砂地)

数値計算シミュレーションから除石を行う基準値(堆積土量)や頻度を検証。

次年度以降も現地での土砂流出モニタリングを踏まえ、維持管理計画の検討を継続実施。
