## 2. 流域及び河川の概要について

### 2.1 流域の地形・地質・土地利用等の状況

雄物川は、その源を秋田・山形県境の大仙山（標高 920m）に発し、奥羽山脈から発する皆瀬川、横手川等の支川を合わせながら横手盆地を北上し、玉川を合流した後、進路を北西に変え、秋田市新屋で旧雄物川を分派し、本川は放水路を経て日本海に注ぎ、旧雄物川は秋田港を経て日本海に注ぐ、幹川流路延長 133 km、流域面積 4,710km<sup>2</sup> の一級河川である。

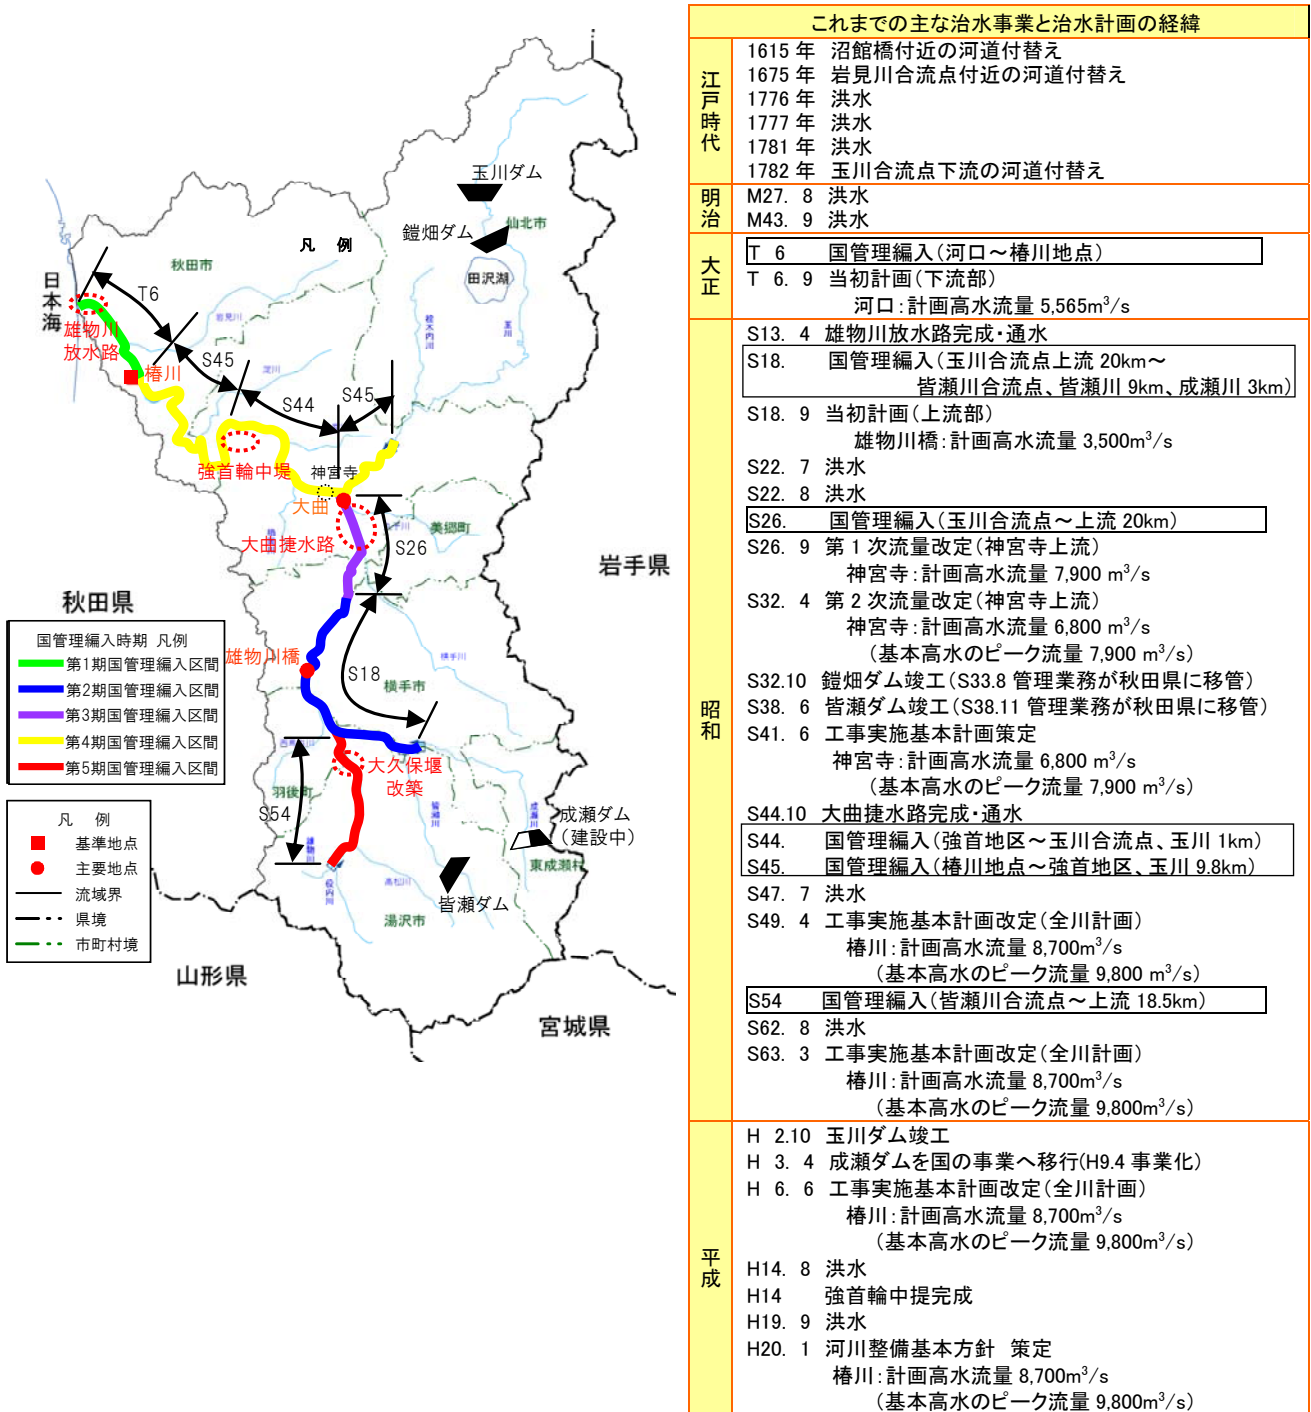
図 2.2-1 雄物川水系における改修計画の経緯及び事業区間位置図

雄物川水系では、明治43年洪水を契機として、下流部が大正6年に国管理に編入され、約2kmの放水路の開削工事が始まった。以降、上流部や支川の一部を国管理に編入し、改修事業を進めてきている。

平成20年1月に雄物川水系河川整備基本方針を策定し、基本高水のピーク流量と流域内の洪水調節施設による調節量と河道への配分流量を決定している。

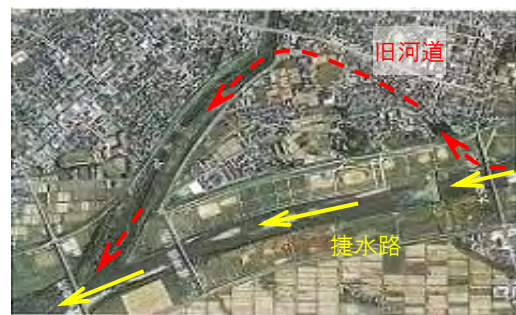
図 2.2-4 大曲捷水路

大仙市大曲地区は、雄物川が大きく蛇行する雄物川と玉川の合流点上流に位置し、古くから浸水被害を繰り返してきた。昭和 22 年の大洪水では市街地全域が浸水するなど甚大な被害を受けた。このため、洪水による浸水被害への抜本的対策として、蛇行部分を直線化する捷水路工事に昭和 28 年に着手し、昭和 44 年に完成した。

大曲捷水路の完成により浸水被害が減少し、改修前に比べ市街地が約 4 倍に広がるなど、大曲地区の発展に大きく貢献した。

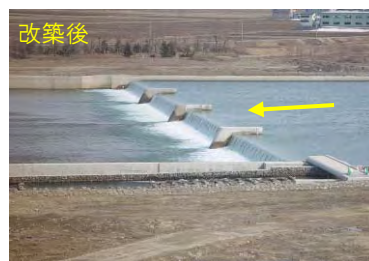
図 2.2-6 大久保堰

雄物川上流には明治時代までに築造された 4 基の頭首工があり、湯沢・雄勝<sup>おがち</sup>地方の穀倉地帯を支える農業用の取水施設として利用されてきた。しかし、これらの施設は「固定堰<sup>1</sup>」であるため、洪水の流下阻害を起こしていた。堰上げの影響により、昭和 62 年 8 月洪水では、浸水面積 90ha、浸水家屋 45 戸の被害が発生した。このため、流下能力の確保、河床の安定、農業用水の確保を目的として、大久保頭首工を「可動堰<sup>おおくぼとうしゅこう</sup>」とする大久保堰改築事業に平成 14 年度より着手し、平成 18 年 5 月に完成した。また、湯沢統合堰改築事業（幡野弁天堰と湯沢堰を統合）については、平成 18 年 4 月に着手し、平成 23 年 3 月に完成した。
