## 2. 流域及び河川の概要について

### 2.1 流域の地形・地質・土地利用等の状況

#### 2.1.1 流域の概要

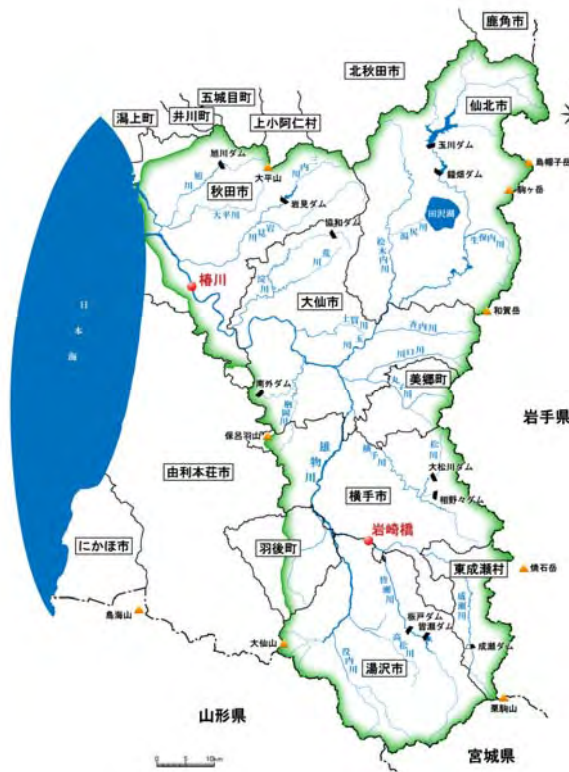
図 2.1-7 主要な流量観測所位置図

雄物川水系の治水上並びに流水の正常な機能維持上の主要地点である <sup>つばきがわ</sup> 椿川と <sup>いわきばし</sup> 岩崎橋における平均流況は、以下に示すとおりである。

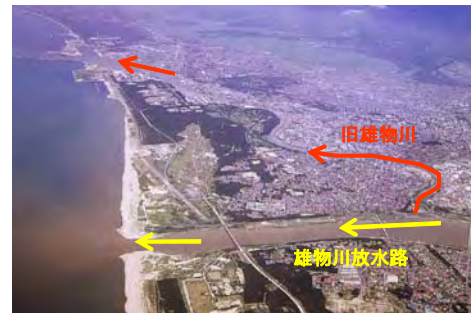
図 2.2-3 雄物川放水路

雄物川放水路事業は資産の集積する秋田市の洪水防御と河口港の港湾利用の高度化を図るため、大正 6 年から当初は工期 10 ヶ年の計画で着工された。第 1 次世界大戦後の物価高騰や国家財政の悪化等があったものの、着工から 22 年を経て昭和 13 年 4 月、現在の河口から日本海へ通水し、放水路が完成した。併せて旧川との分流点に新屋水門を設置した。

雄物川放水路の整備によって秋田市周辺の浸水被害が大幅に減少し、秋田市を中心に人口が増加、市街地が発展した。また、旧雄物川河口部に位置する秋田港を中心として臨海工業地帯の発展等、地域の社会・経済発展に大きく貢献した。

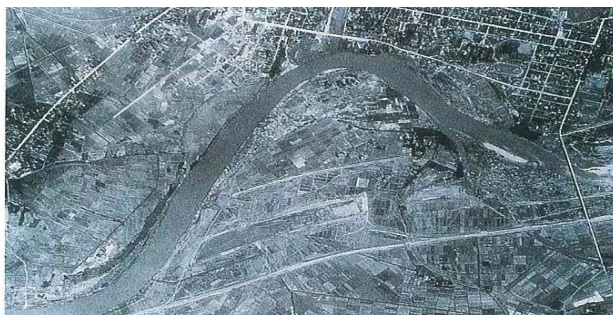
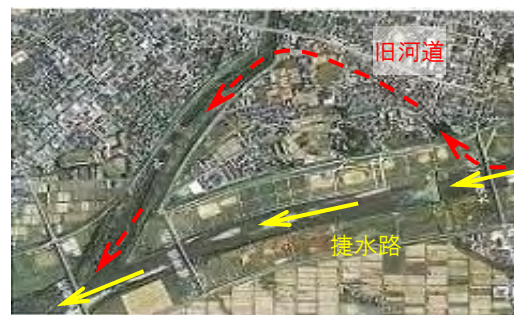
図 2.2-4 大曲捷水路

大仙市大曲地区は、雄物川が大きく蛇行する雄物川と玉川の合流点上流に位置し、古くから浸水被害を繰り返してきた。昭和 22 年の大洪水では市街地全域が浸水するなど甚大な被害を受けた。このため、洪水による浸水被害への抜本的対策として、蛇行部分を直線化する捷水路工事に昭和 28 年に着手し、昭和 44 年に完成した。

大曲捷水路改修着工前(昭和 36 年)

大曲捷水路完成後(平成 11 年)

大曲捷水路の完成により浸水被害が減少し、改修前に比べ市街地が約 4 倍に広がるなど、大曲地区の発展に大きく貢献した。

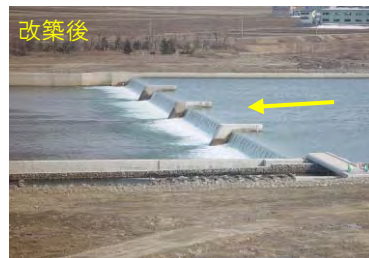
図 2.2-6 大久保堰

雄物川上流には明治時代までに築造された 4 基の頭首工があり、湯沢・雄勝<sup>おがち</sup>地方の穀倉地帯を支える農業用の取水施設として利用されてきた。しかし、これらの施設は「固定堰<sup>1</sup>」であるため、洪水の流下阻害を起こしていた。堰上げの影響により、昭和 62 年 8 月洪水では、浸水面積 90ha、浸水家屋 45 戸の被害が発生した。このため、流下能力の確保、河床の安定、農業用水の確保を目的として、大久保頭首工<sup>おおくぼとうしゅこう</sup>を「可動堰」とする大久保堰改築事業に平成 14 年度より着手し、平成 18 年 5 月に完成した。また、湯沢統合堰改築事業（幡野弁天堰と湯沢堰を統合）については、平成 18 年 4 月に着手し、平成 23 年 3 月に完成した。

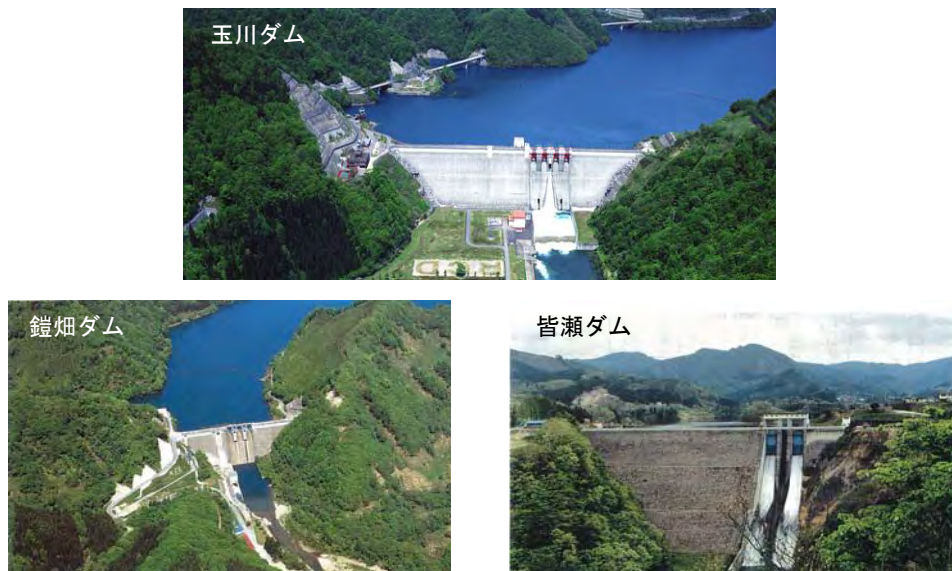
図 2.2-7 玉川ダム及び鎧端ダム、皆瀬ダムの全景

雄物川水系の主要なダムとしては、鎧畑ダム、皆瀬ダム、玉川ダムが完成している。鎧畑ダムは、雄物川中流部の強首地区や刈和野地区の洪水を軽減するため、洪水調節を目的に雄物川のダム第1号として、支川玉川に昭和27年4月に着工し、昭和32年10月に完成した。

皆瀬ダムは鎧畑ダムと同様、雄物川の洪水を軽減するための洪水調節ダム群の一つとして、雄物川水系皆瀬川に昭和32年9月に着工し、昭和38年6月に完成した。

玉川ダムは鎧畑ダム及び皆瀬ダムの完成後、昭和44年7月、同47年7月規模の大洪水を軽減するため、洪水調節を目的に雄物川水系玉川の鎧畑ダムの直上流に昭和50年4月に着工し、平成2年10月に完成した。
