## 2. 流域及び河川の概要について

### 2.1 流域の地形・地質・土地利用等の状況

雄物川は、その源を秋田・山形県境の大仙山（標高 920m）に発し、奥羽山脈から発する皆瀬川、横手川等の支川を合わせながら横手盆地を北上し、玉川を合流した後、進路を北西に変え、秋田市新屋で旧雄物川を分派し、本川は放水路を経て日本海に注ぎ、旧雄物川は秋田港を経て日本海に注ぐ、幹川流路延長 133 km、流域面積 4,710km<sup>2</sup> の一級河川である。

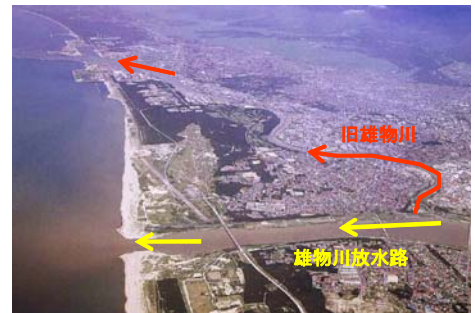
図 2.2-3 雄物川放水路

雄物川放水路事業は資産の集積する秋田市の洪水防御と河口港の港湾利用の高度化を図るため、大正 6 年から当初は工期 10 ヶ年の計画で着工された。第 1 次世界大戦後の物価高騰や国家財政の悪化等があったものの、着工から 22 年を経て昭和 13 年 4 月、現在の河口から日本海へ通水し、放水路が完成した。併せて旧川との分流点に新屋水門を設置した。

雄物川放水路の整備によって秋田市周辺の浸水被害が大幅に減少し、秋田市を中心に人口が増加、市街地が発展した。また、旧雄物川河口部に位置する秋田港を中心として臨海工業地帯の発展等、地域の社会・経済発展に大きく貢献した。

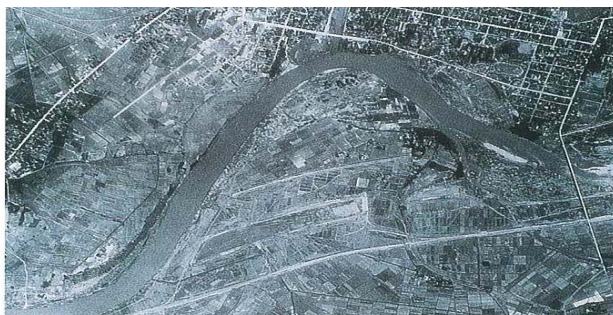
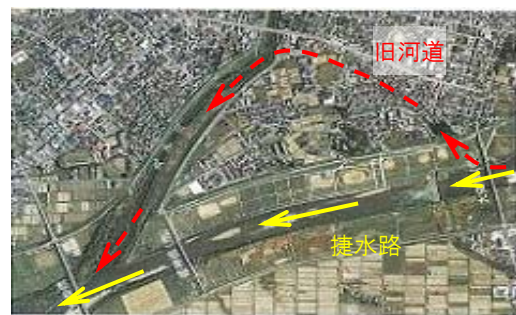
図 2.2-4 大曲捷水路

大仙市大曲地区は、雄物川が大きく蛇行する雄物川と玉川の合流点上流に位置し、古くから浸水被害を繰り返してきた。昭和 22 年の大洪水では市街地全域が浸水するなど甚大な被害を受けた。このため、洪水による浸水被害への抜本的対策として、蛇行部分を直線化する捷水路工事に昭和 28 年に着手し、昭和 44 年に完成した。

大曲捷水路の完成により浸水被害が減少し、改修前に比べ市街地が約 4 倍に広がるなど、大曲地区の発展に大きく貢献した。

大曲捷水路改修着工前(昭和 36 年)

大曲捷水路完成後(平成 11 年)

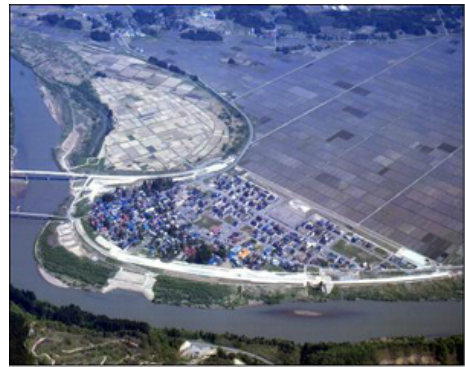
図 2.2-5 強首輪中堤

雄物川中流部に位置する大仙市西仙北町強首地区の「強首」とは、「河川の渦巻く地」という意味が由来とされ、古くから洪水常襲地域として、耕地・作物の被害、家屋の流失など甚大な被害を受けてきた。特に、昭和 22 年 7 月洪水では集落内の浸水深が 2m 以上に達したところもあり、486 戸のほぼ全戸が浸水するなど戦後最大の被害になった。

この地区を洪水から守るためには、長大な区間にわたって新たな堤防が必要であり、整備には長い年月を要することから、地域住民の協力のもと、「強首輪中堤事業」に平成 5 年に着手し、平成 14 年 10 月に完成した。

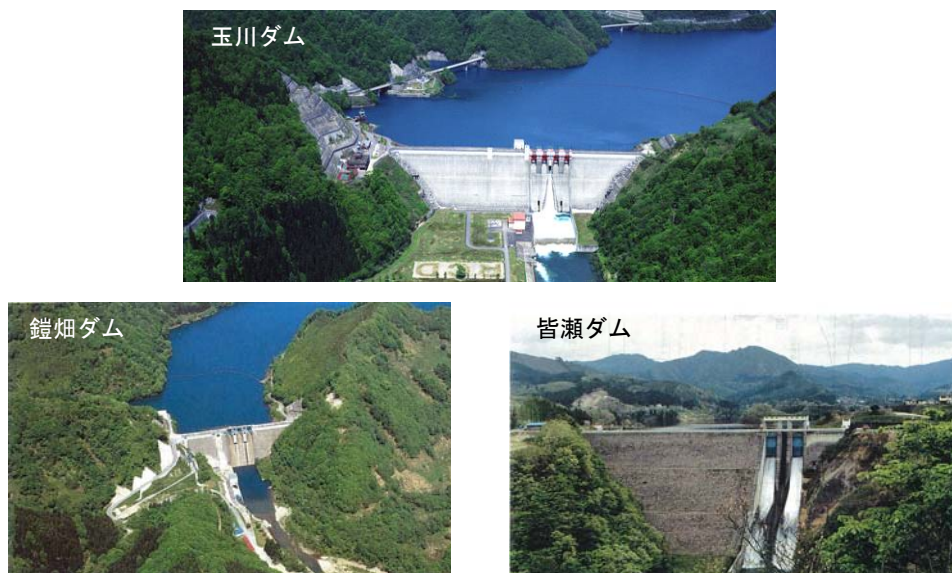
図 2.2-7 玉川ダム及び鎧端ダム、皆瀬ダムの全景

雄物川水系の主要なダムとしては、鎧畑ダム、皆瀬ダム、玉川ダムが完成している。鎧畑ダムは、雄物川中流部の強首地区や刈和野地区の洪水を軽減するため、洪水調節を目的に雄物川のダム第1号として、支川玉川に昭和27年4月に着工し、昭和32年10月に完成した。

皆瀬ダムは鎧畑ダムと同様、雄物川の洪水を軽減するための洪水調節ダム群の一つとして、雄物川水系皆瀬川に昭和32年9月に着工し、昭和38年6月に完成した。

玉川ダムは鎧畑ダム及び皆瀬ダムの完成後、昭和44年7月、同47年7月規模の大洪水を軽減するため、洪水調節を目的に雄物川水系玉川の鎧畑ダムの直上流に昭和50年4月に着工し、平成2年10月に完成した。

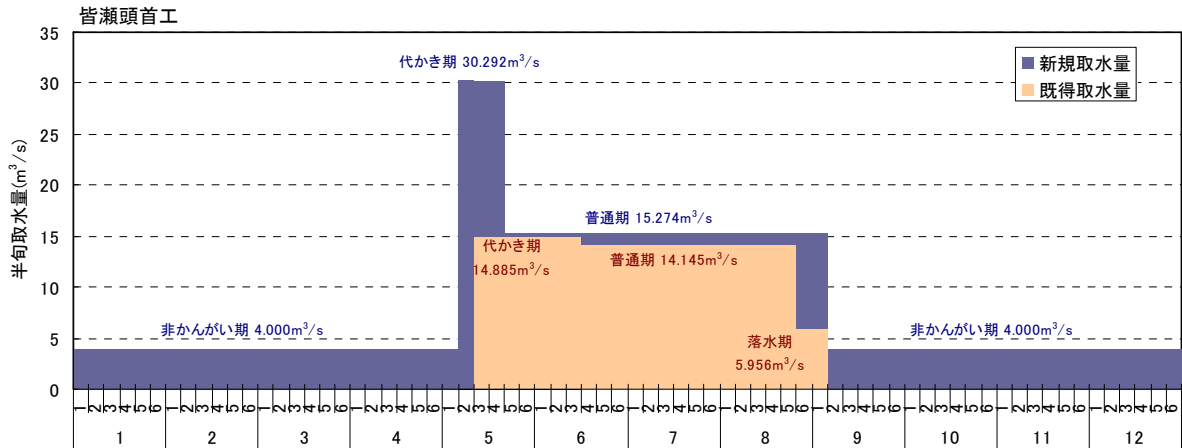
図 2.5-2 新規及び既得取水パターン図（皆瀬頭首工）

このため、地下水利用で対処している用水の不足については、特定多目的ダム建設事業で造成される成瀬ダムに新たに水源を求めて農業用水を確保すると共に、頭首工及び用水路の改修による用水の安定供給と維持管理の軽減を図る目的で平成 13 年度から国営かんがい排水事業（平鹿平野地区）に着手し、皆瀬頭首工の改築工事が平成 21 年度に完成し、成瀬頭首工の改築も平成 23 年度に完成した。

※非かんがい期は用水路を維持するための流量
