## 庄内地区橋梁補修工事の紹介

平成28年4月から国道47号の東雲橋（しのめばし）の補修を行っていましたが、このたび工事が完了したので一部を紹介いたします。

東雲橋は、国道47号の庄内町清川地内の最上川と立谷沢川の合流地点に架かる橋です。昭和44年3月の完成から今年で48年経過しております。

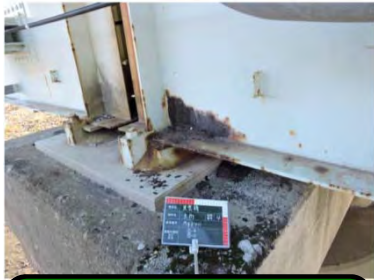
長い年月桁と桁のつなぎ目から、雨水が落ち続けた事で、橋桁の腐食が進んでいました。

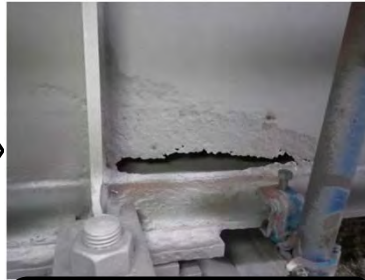
腐食箇所のサビと塗装を落とした状態。腐食で弱くなった橋桁の一部に穴が開いています。

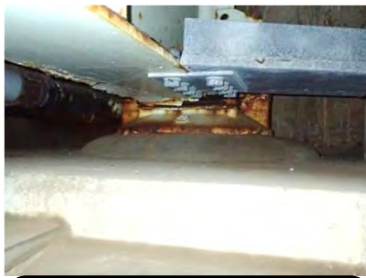
橋桁を支える支承（ししょう）。橋桁と同じく腐食が進んでいました。
