南陽出張所通信

第220号

管理区間内を様々な視点で点検しました

南陽出張所では、本格的な出水期を前にして、堤防及び河川の状況を把握するため、様々な点検を行いました。

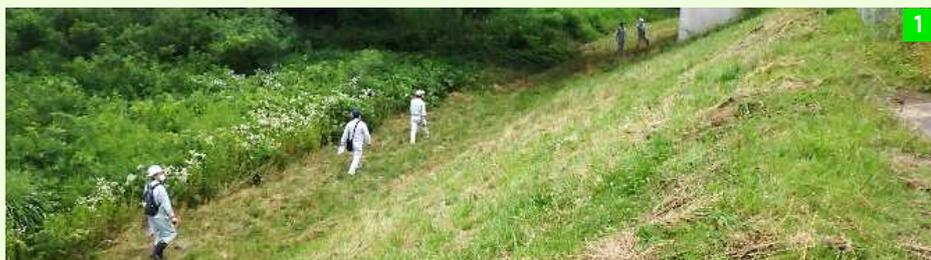
6月14日(月)から7月8日(木)にかけて、職員などで編制した巡視班員のべ33名により、管理している最上川と支川の堤防およそ50kmを歩いて点検し、堤防が安全な機能を有しているかどうかを確認しました。点検した結果では、安全性に影響するような重大な損傷箇所は確認されませんでした。劣化している箇所については監視を継続し、計画的に補修していきます。

1. 堤防を歩きながら点検を実施
2. 貫入棒で堤防の健全性を確認
3. 天端状況を実測して確認
4. 堤防勾配を実測して確認

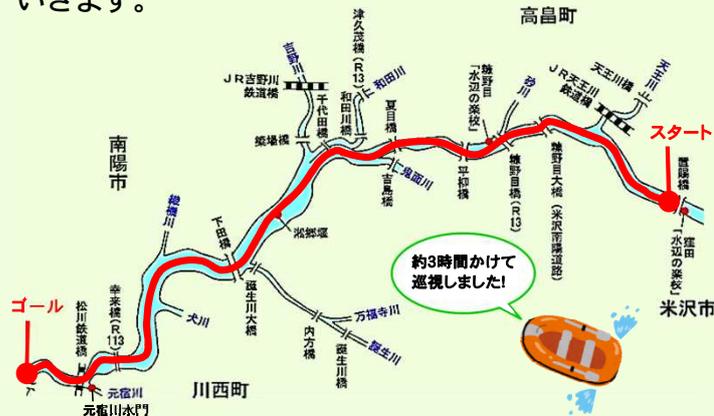
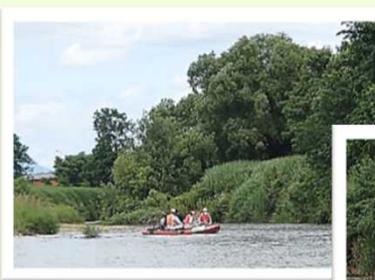
7月6日(火)、通常は堤防や河川敷から確認できない河岸や護岸、河川構造物などが損傷していないかを、ボートを利用して水際から状態監視を行いました。当日は、米沢市の置賜橋下流から川西町の西大塚水位観測所までの約15kmの最上川を、3艇のボートで移動しながら確認しました。晴れの日が続いたこともあり、川の水量が少なく、ところどころでボートを降り、浅瀬を歩いて移動しながらの点検でした。

水上から巡視したところ、緊急に補修が必要な箇所はありませんでしたが、今後も継続的に監視していきます。

◀ 最上川をボートで移動しながら点検

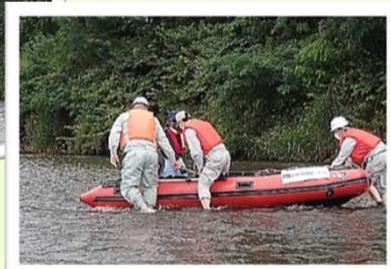
ボートを降りて、歩いて川を移動することも ▶
