万が一のトンネル火災事故に備えて

～国道13号新主寝坂トンネルで防災訓練を実施しました～

一般国道13号（主寝坂道路）の新主寝坂トンネル（L＝2,944m）において、10月30日（木）に「トンネル防災訓練」を実施しました。

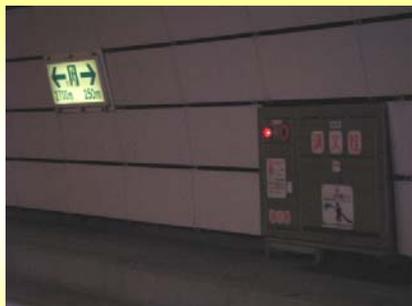
消火栓及び消火器（50mおき）

新主寝坂トンネル内には、25mおきに火災検知器、50mおきに消火栓及び消火器と押しボタン式通報装置、200mおきに監視カメラと非常電話を設置し、非常時に備えています。

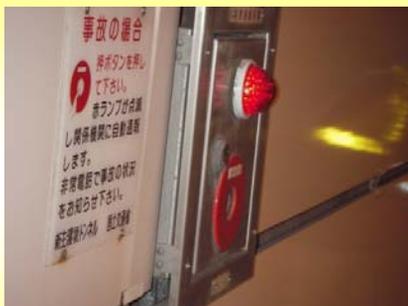
押しボタン式通報装置（50mおき）

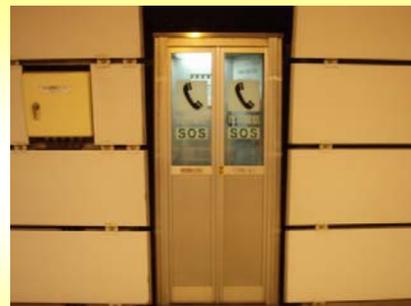
非常電話（200mおき）
