平成23年6月23日(木)～24日(金) 豪雨による一般国道13号・47号の被害状況

1. 国道13号(金山町外沢^{とざわ}～真室川町及位^{のぞき})

2. 国道47号(戸沢村猪ノ鼻～戸沢村草薙)

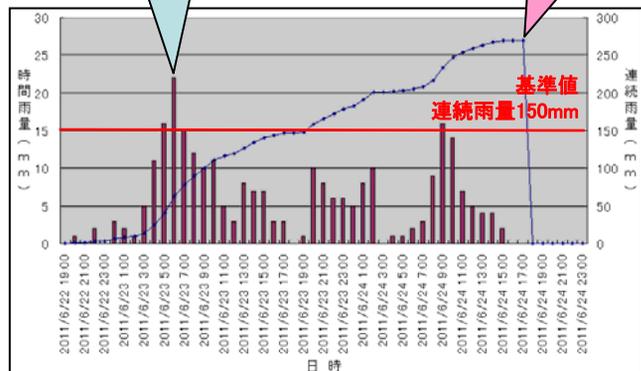
平成23年6月23日(木)～24日(金)
国道13号主寝坂雨量グラフ

最大時間雨量
22mm
H23.6.23 6時

連続雨量
269mm

基準値
連続雨量150mm

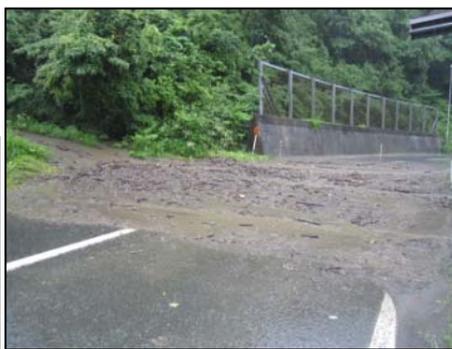
規制中に国道13号の規制区間内の1カ所で大雨による**土砂流出**が発生しましたが、幸い人的被害はありませんでした。

←土砂流出
国道13号
180.17kp上り
金山町主寝坂地内

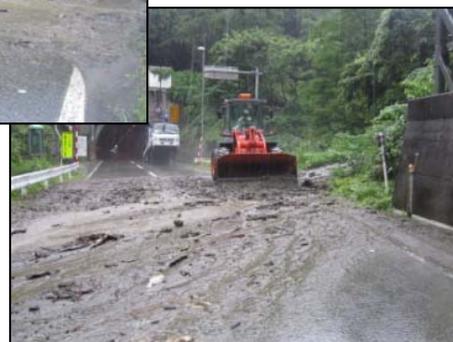
→
復旧作業の様子

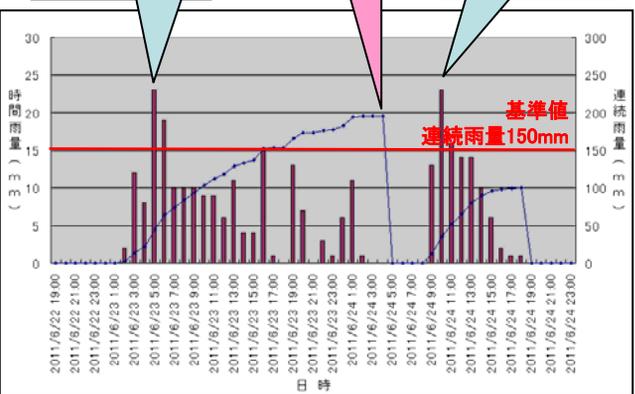
平成23年6月23日(木)～24日(金)
国道47号高屋雨量グラフ

最大時間雨量 23mm H23.6.23 5時
連続雨量 195mm
最大時間雨量 23mm H23.6.24 10時

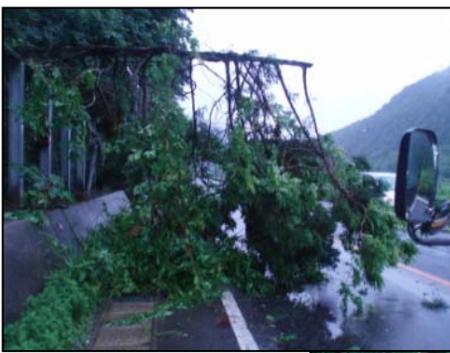
規制中に国道47号の規制区間内の1カ所で大雨による**倒木**が発生しましたが、幸い人的被害はありませんでした。

←倒木発生
国道47号
144.85kp下り
戸沢村板敷地内

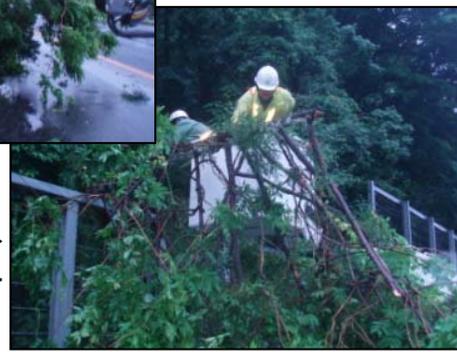
→ 復旧作業の様子
