雄物川水系河川整備計画
(大臣管理区間)
【変更原案】

平成 29 年 1 月

国土交通省東北地方整備局

雄物川水系 河川整備計画（大臣管理区間）

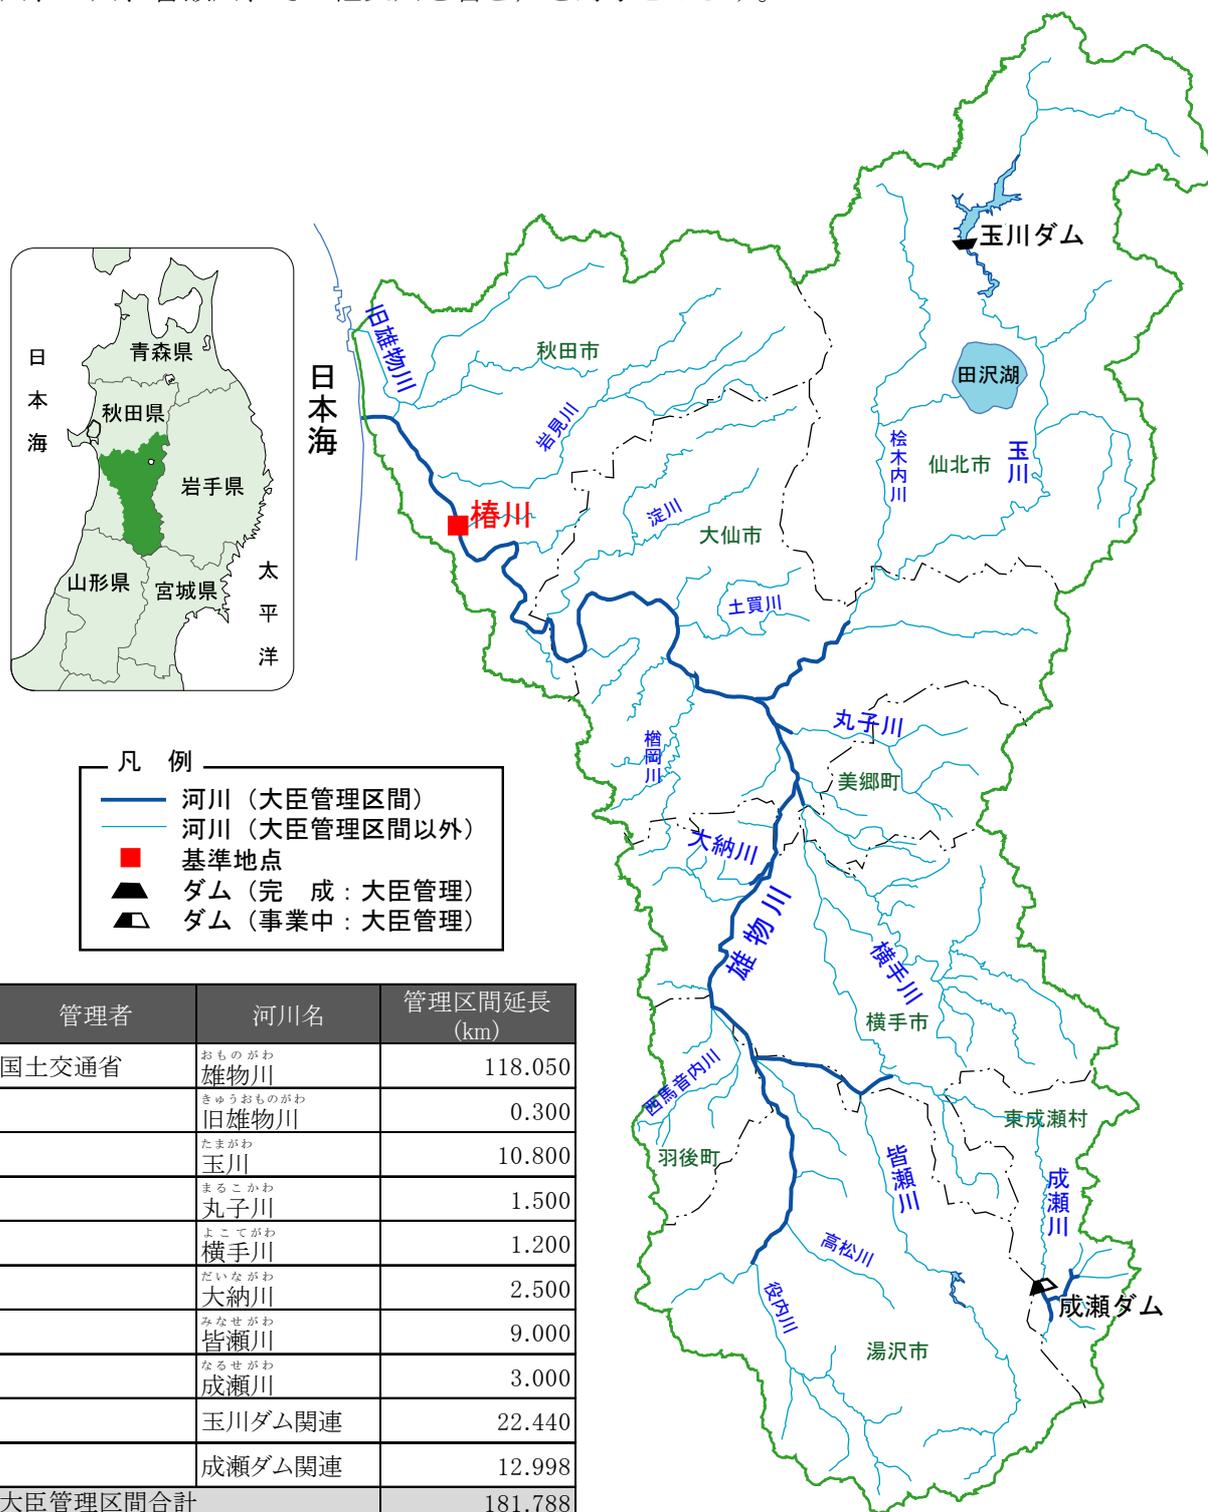
図 1-1 河川整備計画の対象区間（大臣管理区間）

本計画の対象区間は、国土交通省の管理区間（大臣管理区間）である 181.8km（雄物川、玉川、皆瀬川、その他支川を含む）を対象とします。

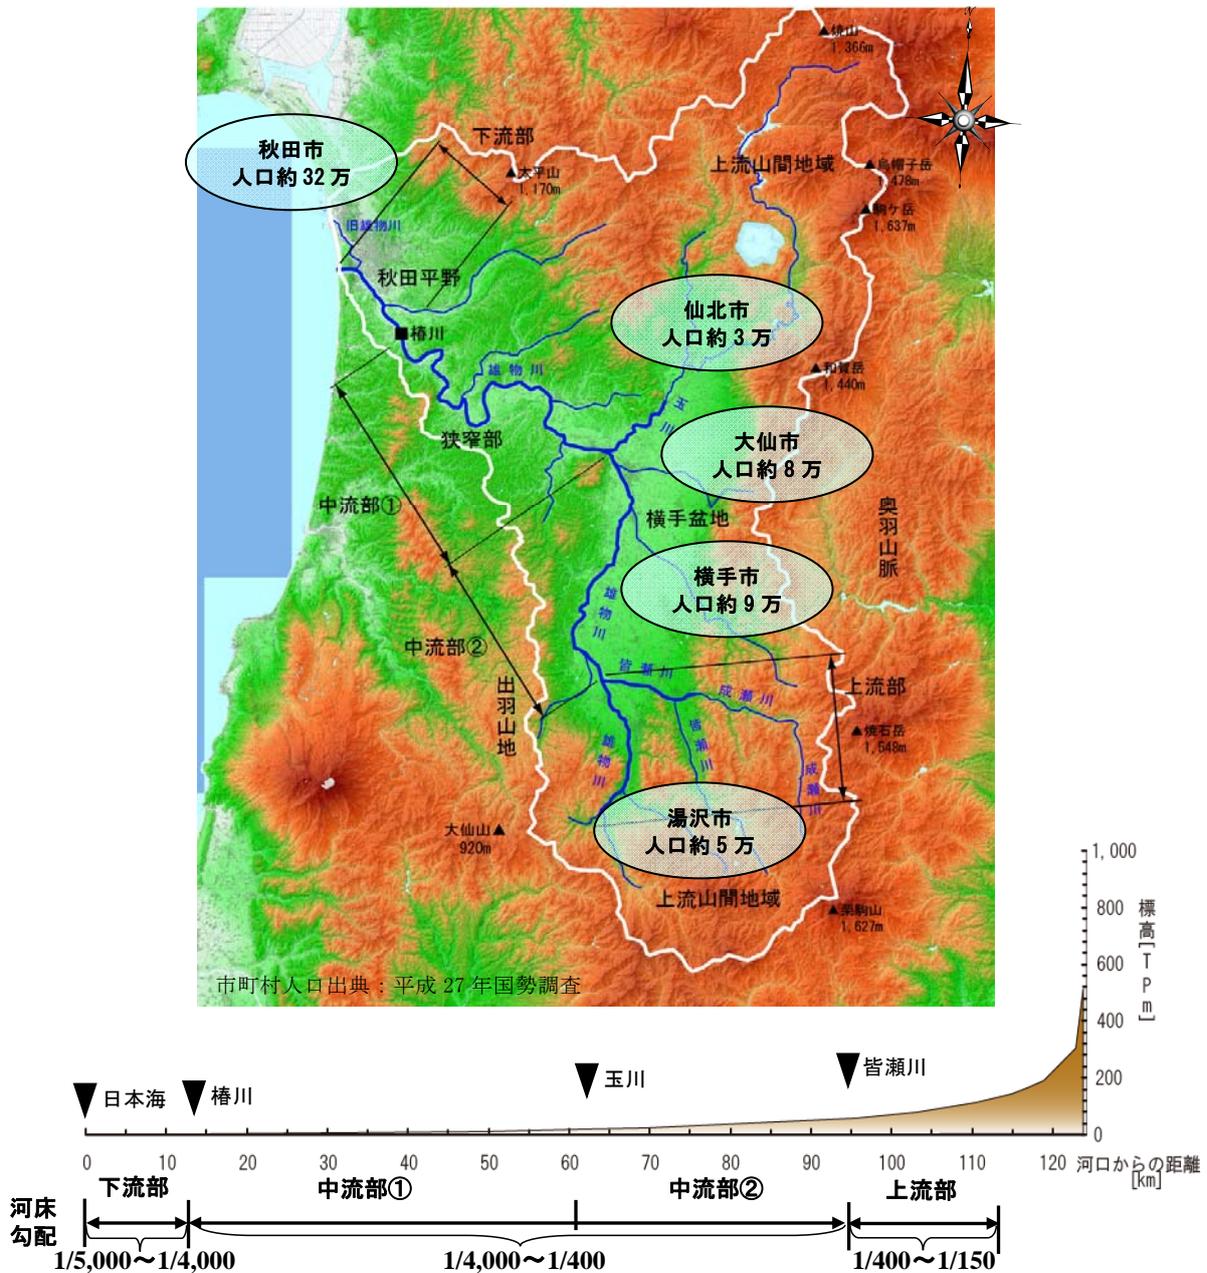
図 2-2 雄物川の地形

雄物川流域の地形は、北東部には秋田駒ヶ岳（1,637m）、焼山（1,366m）等の火山があり地形も急峻で、東部及び南部には奥羽山脈があり、ここから流れる川により扇状地化が進み、雄物川の流路を西部に押し出した形で横手盆地が形成され、西部は出羽山地の低標高部でいずれの支川も流路は短くなっています。

河床勾配は、皆瀬川合流部を境に上流部と中下流部に分かれ、上流部は約 1/150～1/400 の勾配であり、中流部では約 1/400～1/4,000、下流部では約 1/4,000～1/5,000 の緩勾配となっています。本川は急峻な上流部を抜けると中流部の横手盆地及び玉川合流後の狭窄部を経て秋田平野を貫流しています。

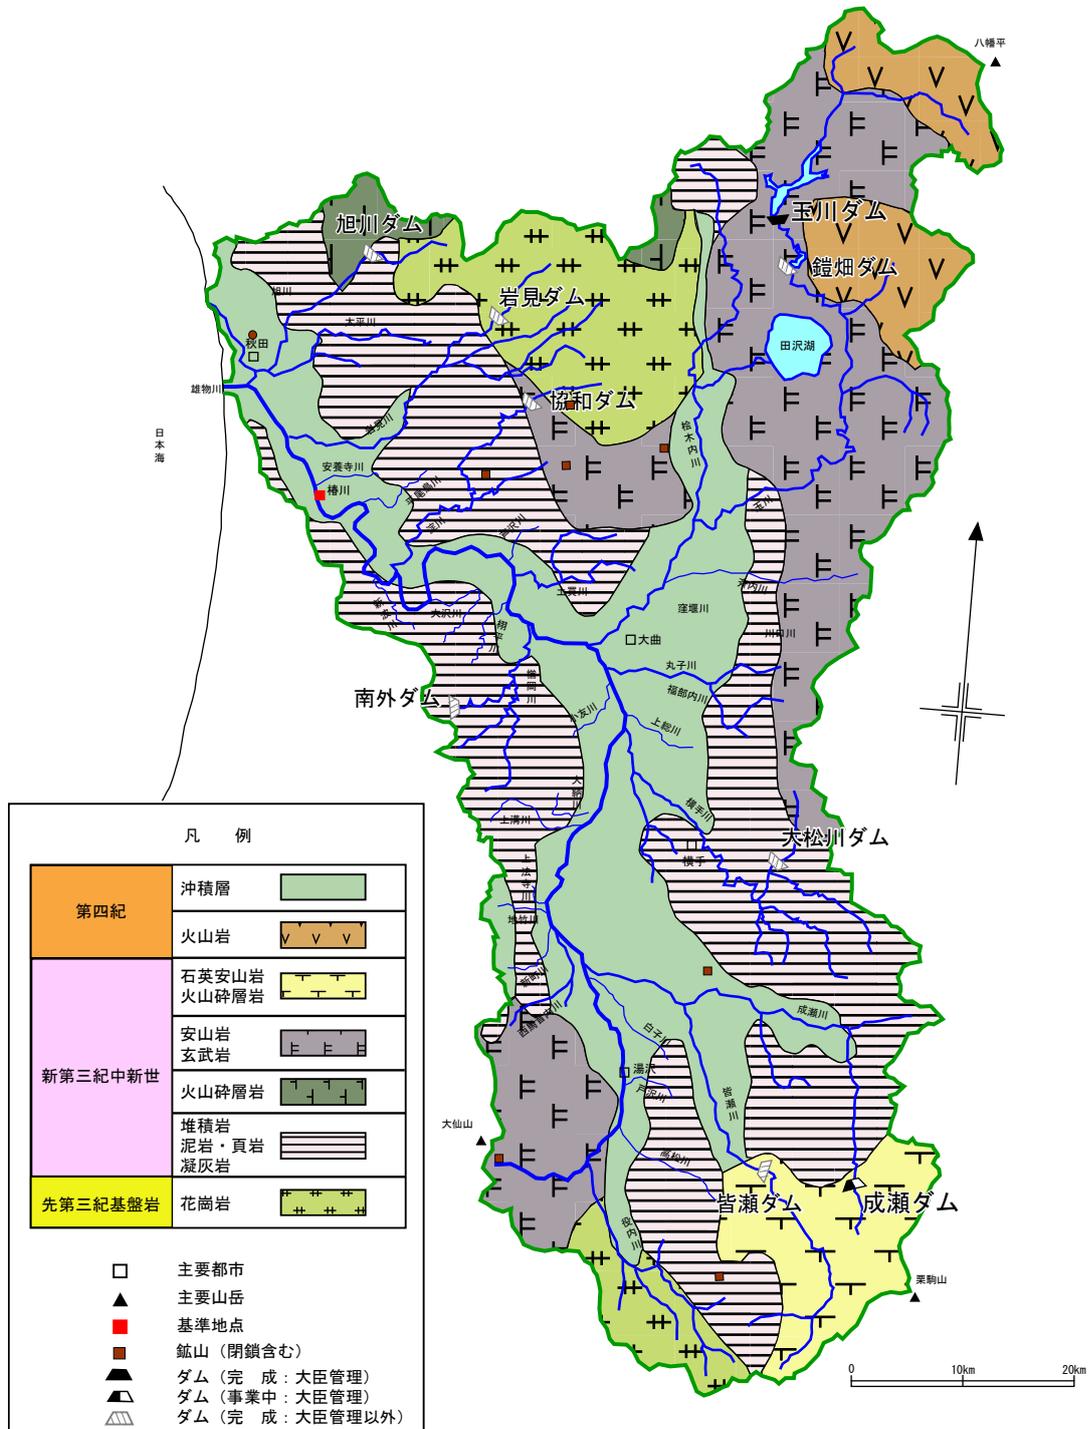
図 2-3 雄物川流域 地質図 (秋田県地質産図: 1957)

雄物川流域の地質は、新第三紀中新世の凝灰岩が主体となっています。この新第三紀中新世の基盤を成すのが古生層で、所々に鉱山がありました。北東部の玉川流域は八幡平山系の秋田駒ヶ岳や焼山等から溶岩が流れ出したことにはじまり、第四紀火山岩から形成され、川沿いの山腹では風化が進んでいます。

また、中下流部に位置する横手盆地及び秋田平野の大部分は沖積層となっています。

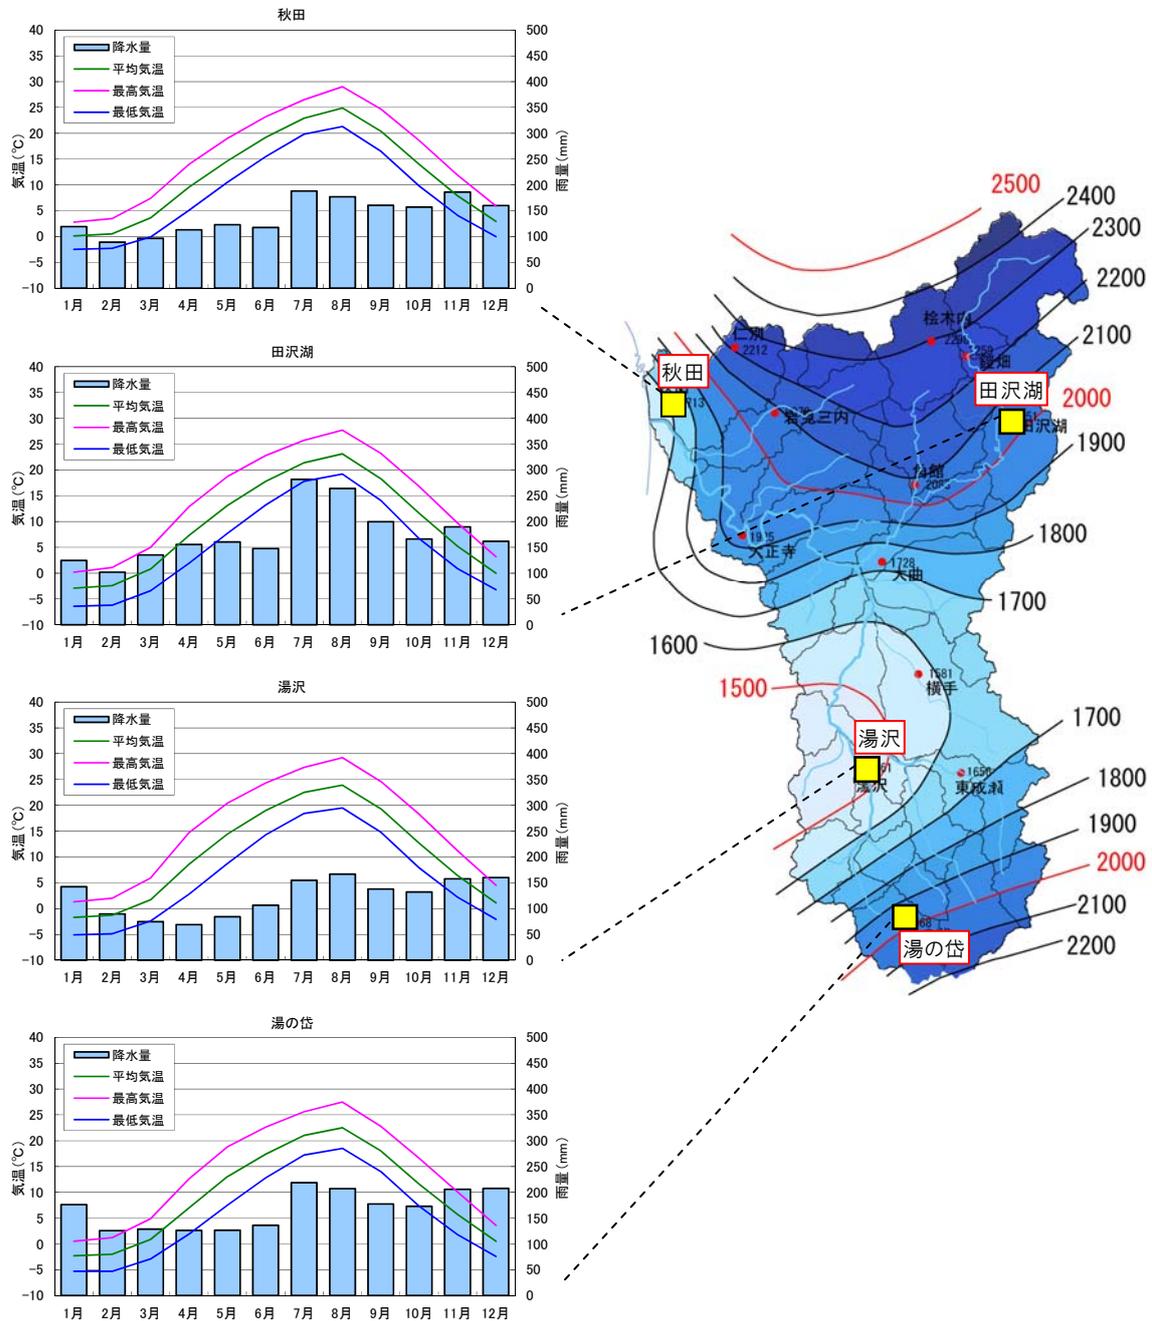
図 2-4 各地の年平均気温・降水量および年間平均総降水量分布図

雄物川流域の気候は、冬季の積雪寒冷を特徴とする日本海性の気候で、年間降水量は平野部 1,500mm～1,700mm 程度、山地部 2,000～2,300mm 程度となっており、約 40% が冬季の降雪です。降雨の原因としては、前線性のものが多く、流域内では標高が高い地域で降雨が多くなる傾向となっています。

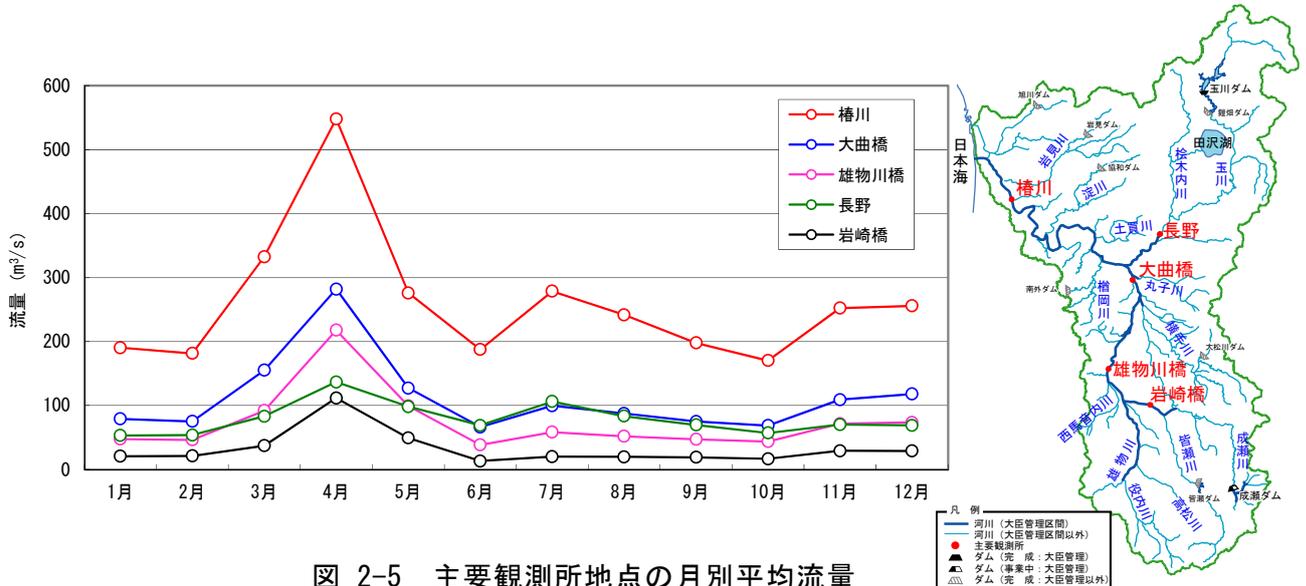
図 2-5 主要観測所地点の月別平均流量

月別の平均流況は、雄物川、玉川、皆瀬川における各観測所とも同様の変動を示しています。

3月から4月は豪雪地帯特有の融雪期に相当するため流量が増加しますが、融雪期が終わる5月から6月にかけては水田や畑地等の水利用もあって流量が減少します。7月～8月の梅雨期に流量が増加しますが、8月以降は流量が減少し、11月から冬にかけては、流量が安定する傾向にあります。

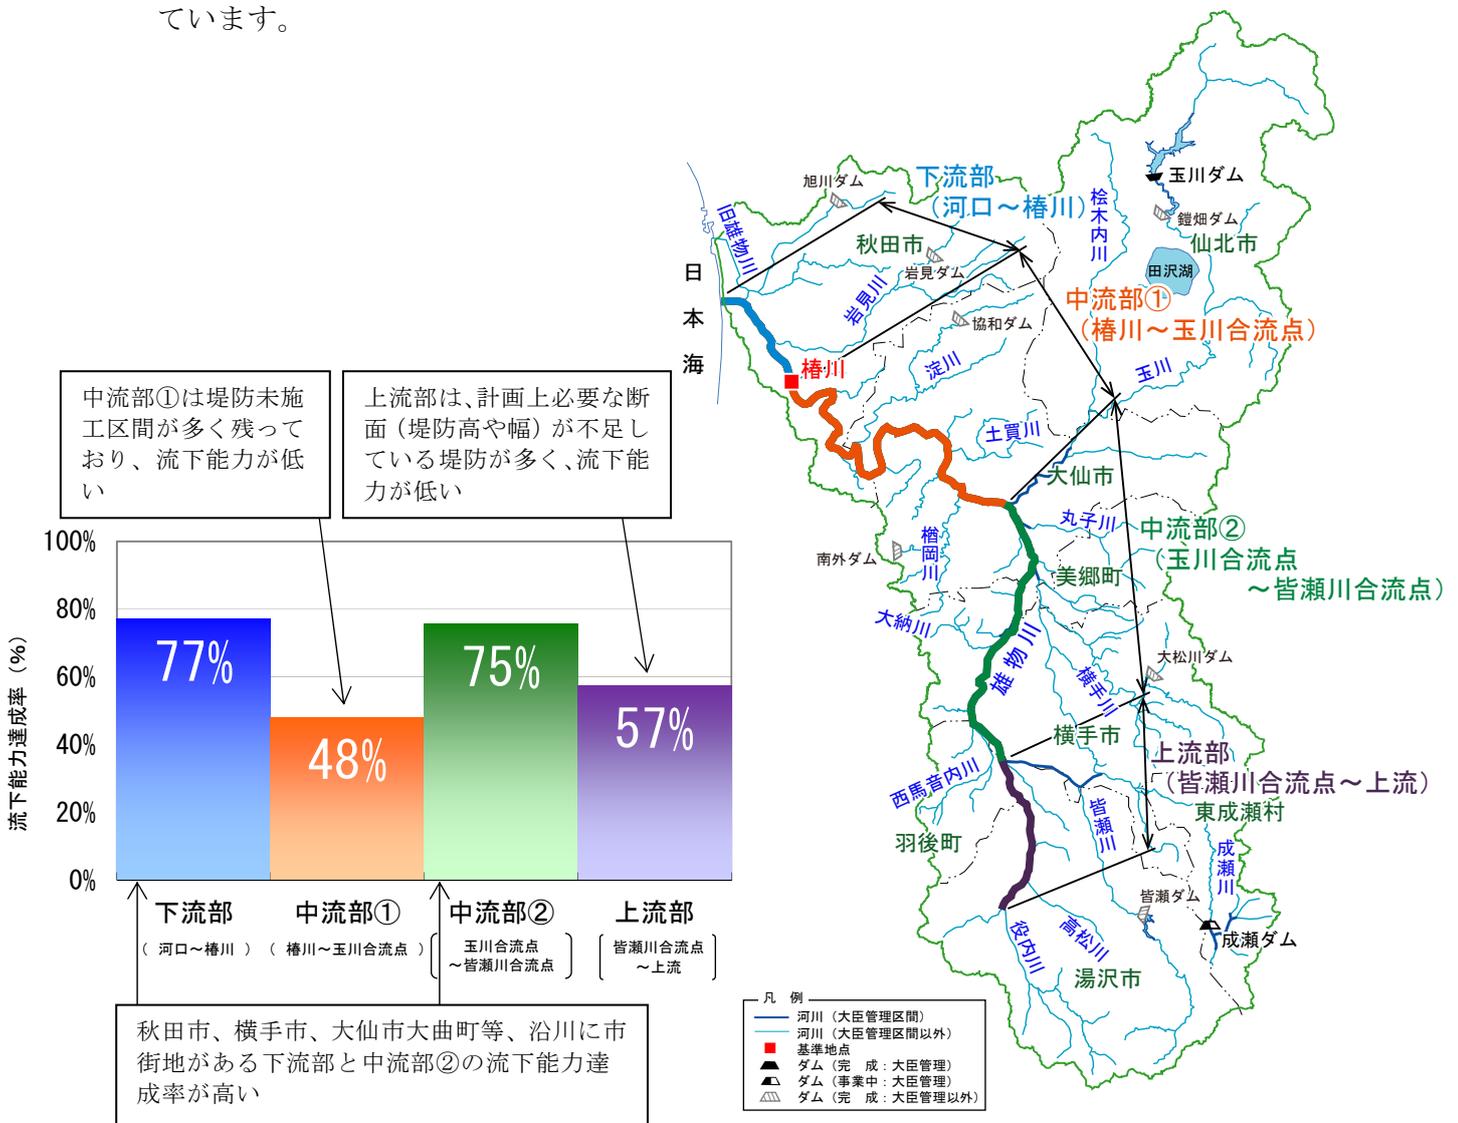
図 3-4 流下能力達成率 (雄物川本川：平成28年3月末時点)

また、上流部（皆瀬川合流点～上流）は計画上必要な断面（堤防高や幅）が不足している堤防が多く残っているため、下流部や中流部②より流下能力達成率が低くなっています。

※流下能力達成率 (%) = 河道流下能力 ÷ 計画高水流量 × 100

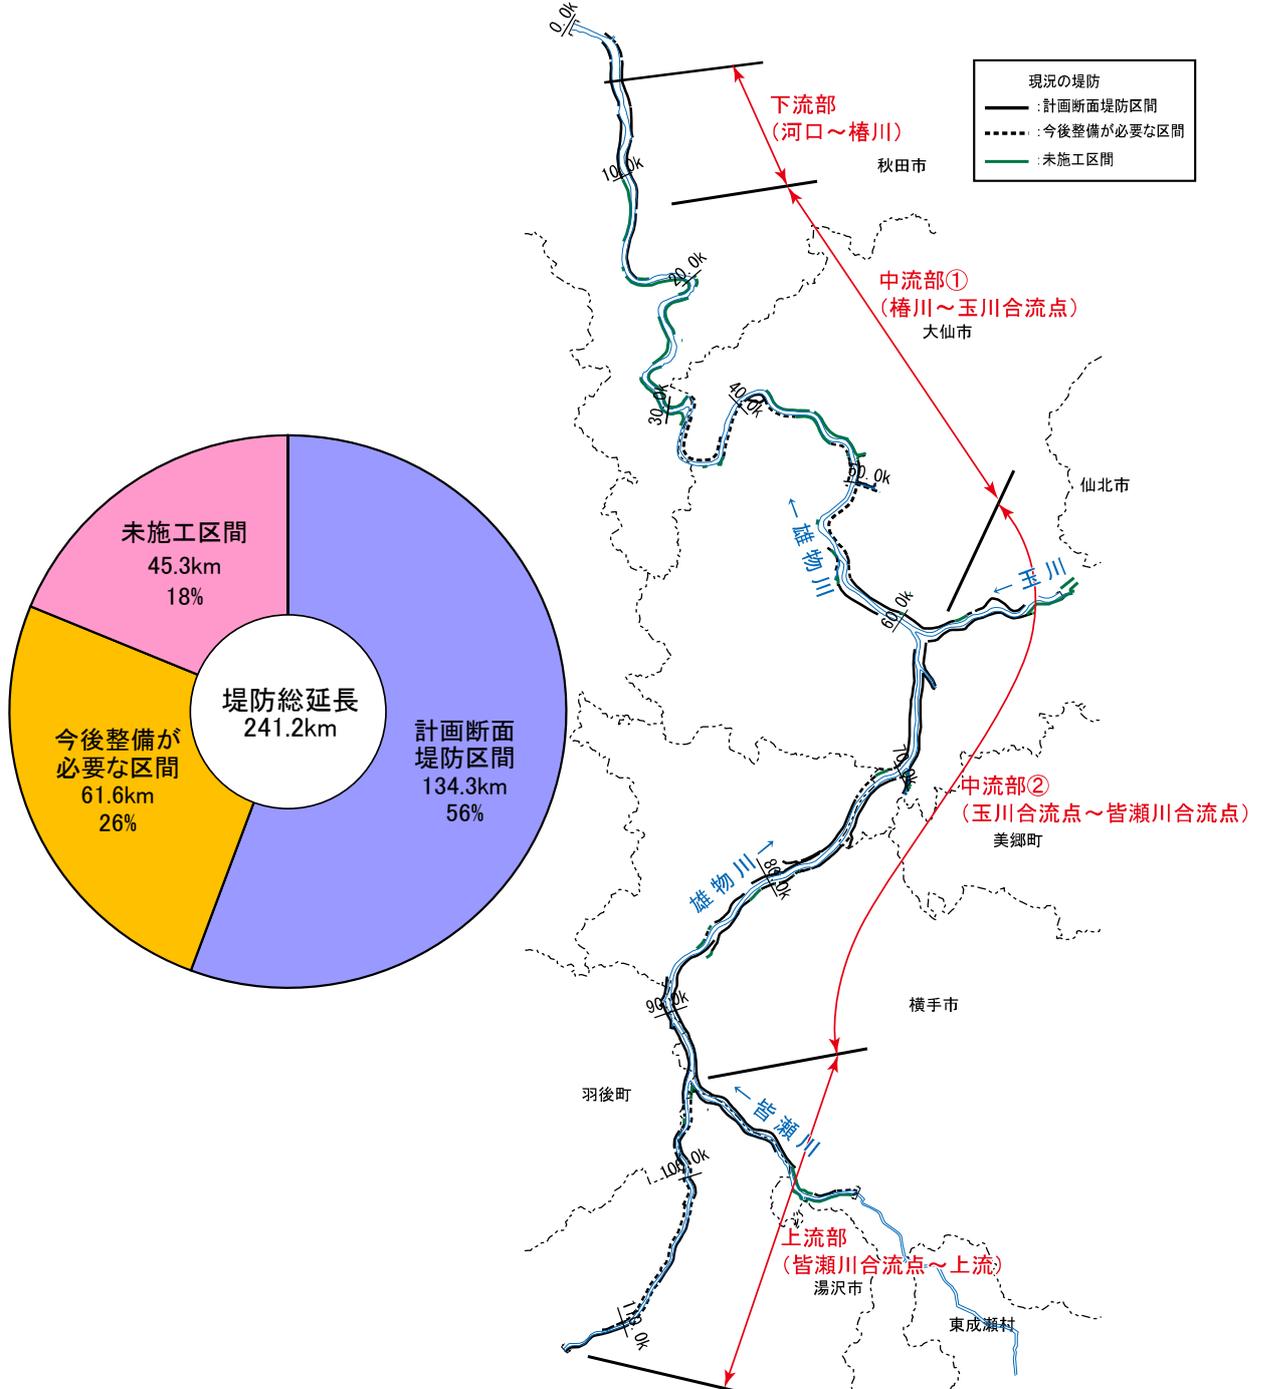
図 3-6 堤防整備状況 (平成28年3月末時点)

一方、計画上必要な断面（堤防高や幅）が不足している堤防区間の延長は61.6km(26%)、堤防未施工区間の延長は45.3km(18%)となっています。

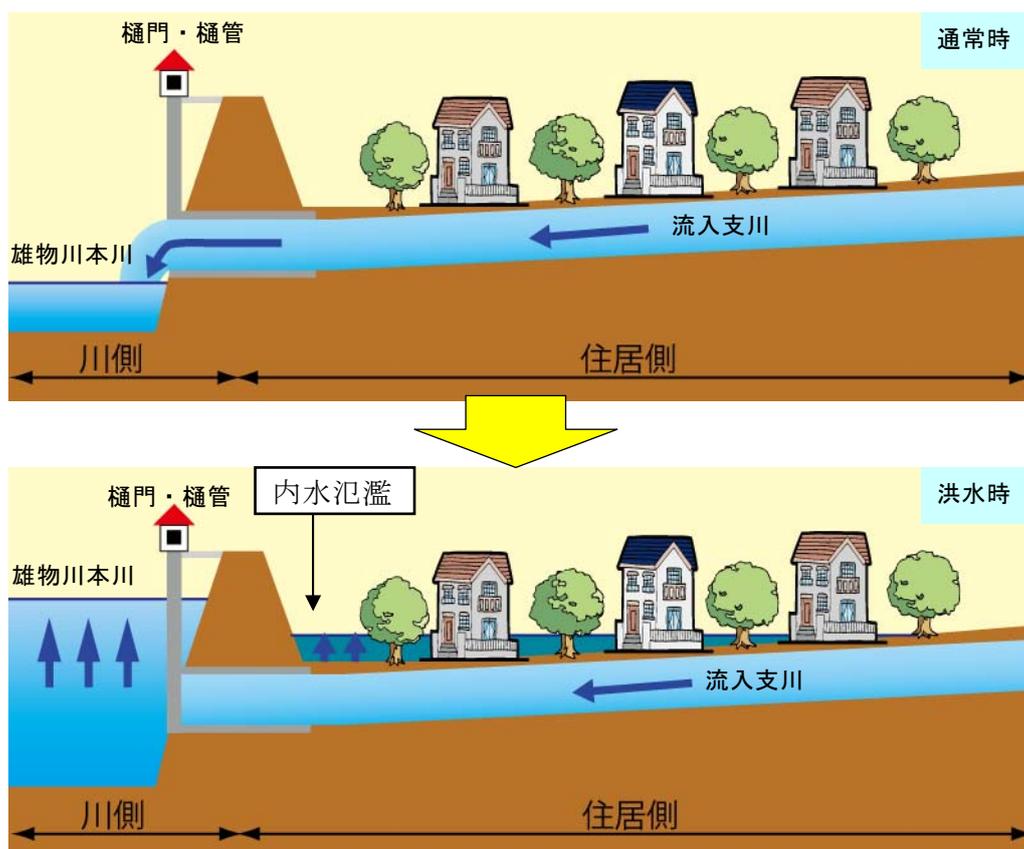
図 3-10 内水が発生する原因

今後、地形や降雨特性によっては、外水氾濫を防止するため堤防の整備を行った箇所の内水対策がさらに重要となることから、内水氾濫※に対しても現状の安全度を適正に評価し、内水被害を軽減するため、県・市町村等の関係機関と連携して対策を行っていく必要があります。

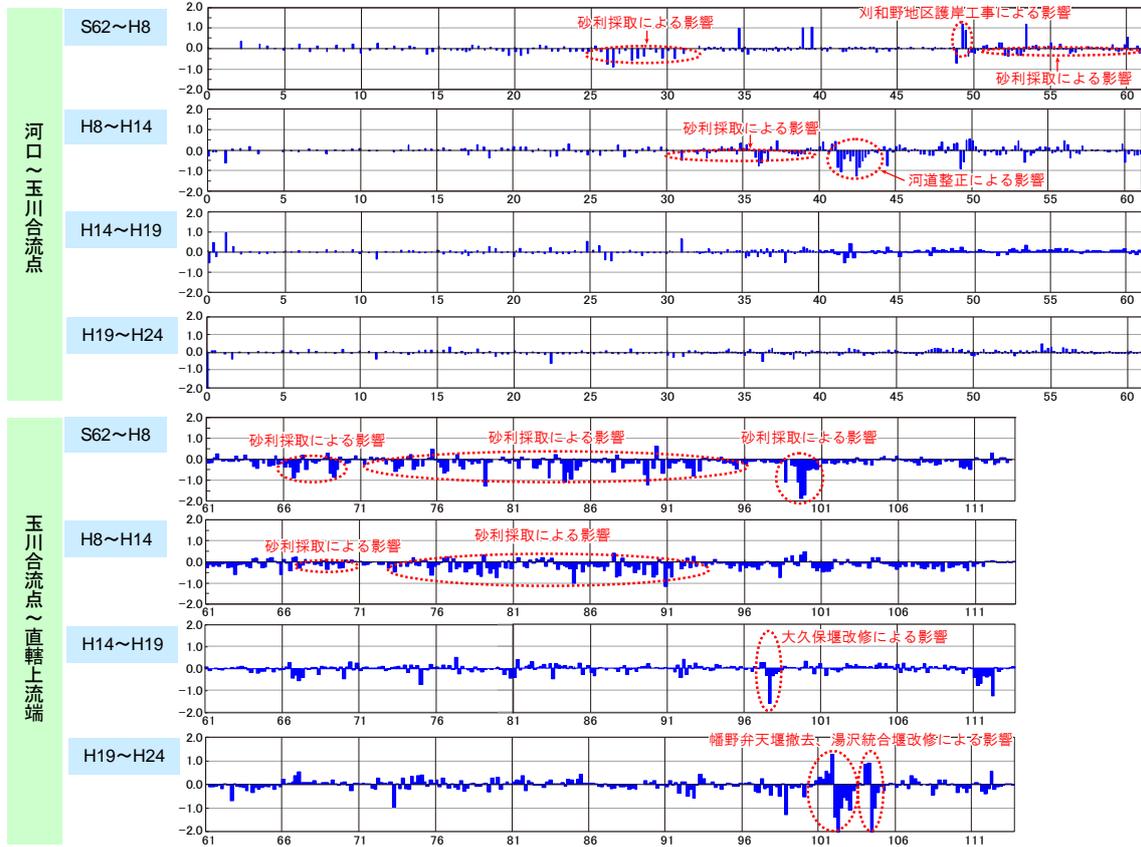
図 3-11 平均河床高変動量

今後、河道掘削や流況の変化等による河床の変動の影響を把握するため、継続的にモニタリングを行う必要があります。

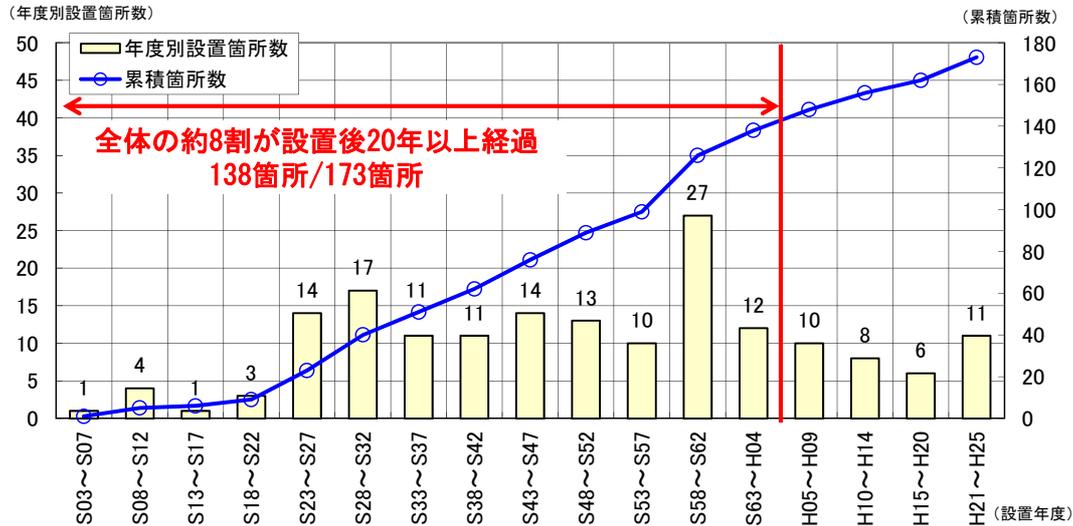
図 3-13 河川管理施設（水門、樋門・樋管）の設置状況

構造物の老朽化が進み、更新時期も重なることから、今後、施設の重要度、老朽化等の度合いに応じた効率的な維持、管理を進めることが河川を管理する上でますます重要となっています。

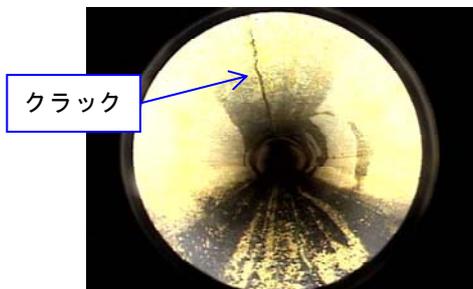
特に雄物川では、日常的な目視点検が困難な直径 100 cm未満の小口径の樋管が約2割を占めています。このような樋管については、ゲートのみならず、管体内部についても自走式カメラ等による点検を定期的を実施し、異常を早期に発見する必要があります。

日常点検が困難な小口径樋管の変形状況

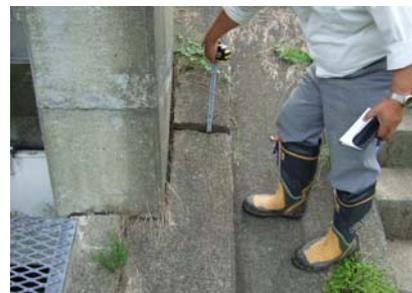
樋門・樋管については、地盤沈下、洪水や地震等による施設本体の変状、また周辺部の空洞化等により、排水機能の低下や漏水の発生による堤防の安全性を脅かすことのないように、点検、維持管理をする必要があります。

樋門・樋管の変状状況

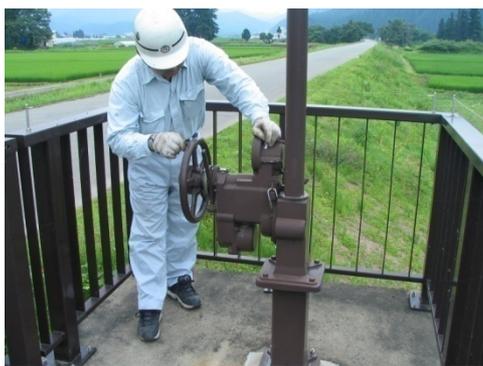
また、ゲート操作等に係わる機械設備及び電気施設については、洪水時にその機能を発揮することが必要であり、年数の経過及び稼働状況等による老朽化、劣化の進行により、操作に障害が生じないように適切に維持管理する必要があります。

施設点検（樋門ゲート設備）の状況

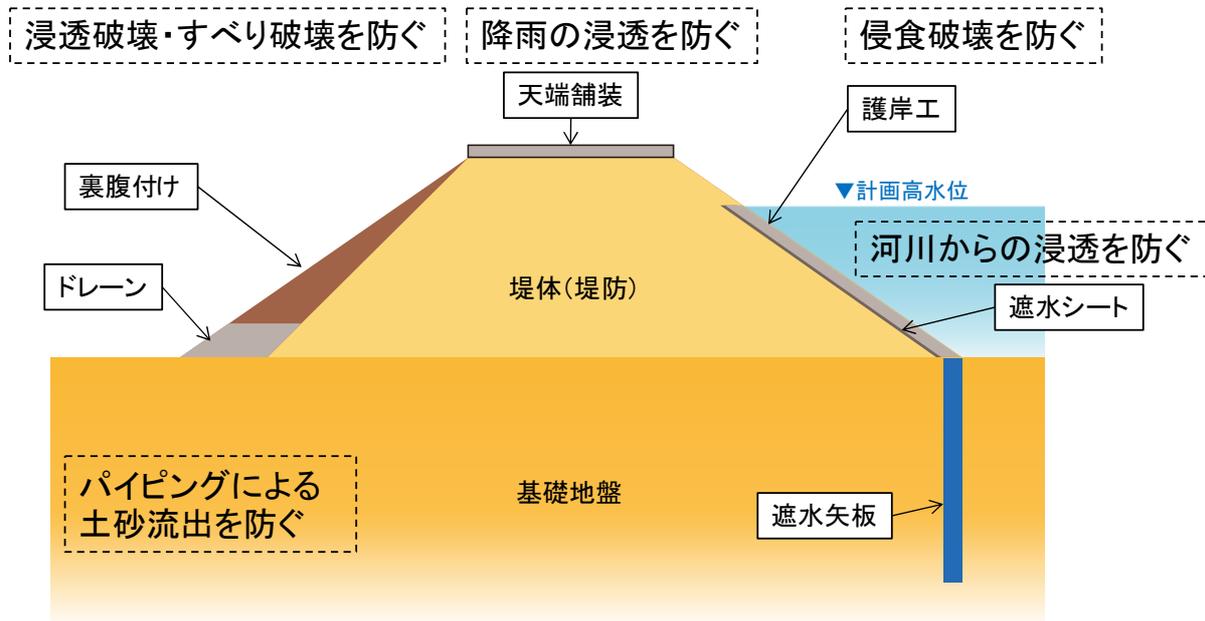
図 5-7 堤防の質的整備断面イメージ

※箇所ごとの詳細点検結果を受けて対策工法を選定します。

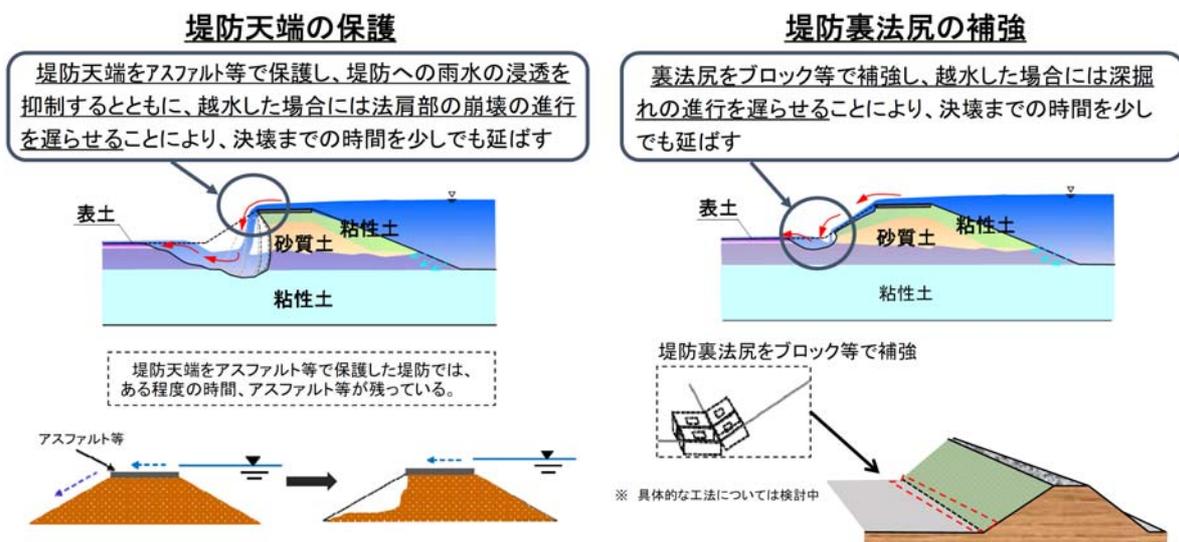
図 5-13 危機管理型ハード対策のイメージ

地球温暖化に伴う気候変動による短時間強雨の発生頻度の増加に伴い、水位の急激な上昇が頻発することが想定されることから、樋門・樋管等の確実な操作と操作員の安全確保のために、操作の遠隔化や無動力化を進めることにより、操作員の安全を確保するとともに、迅速、確実な操作により被害の軽減に努めます。

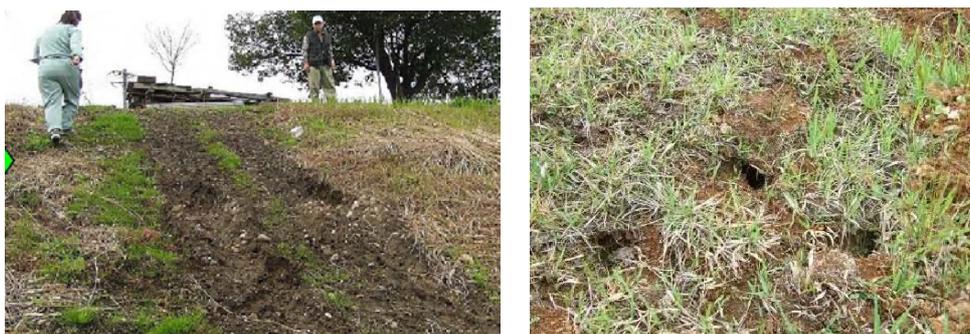
堤防の変状（降雨や流水による侵食、モグラ穴等による損傷、有害植生の形成による堤防斜面の裸地化等）を放置した場合、洪水時に堤防損傷が拡大し、堤防の決壊の原因となります。そのため、定期的な河川の点検等を継続的に実施し変状を適切に把握したうえで、変状箇所の原因等を究明し、機動的かつ効率的に補修を実施し、災害の発生を未然に防止します。

堤防変状状況（車輛による損傷、モグラ穴）

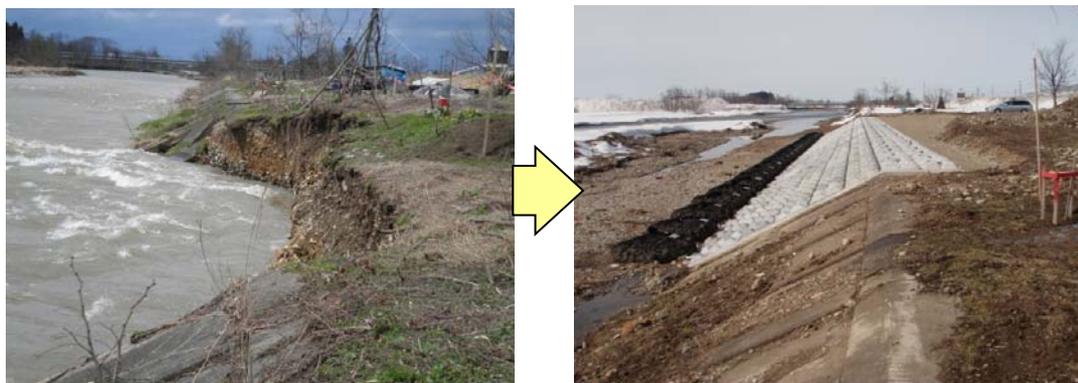
低水・高水護岸の損傷を放置した場合、洪水時に護岸が流出し、堤防の漏水や侵食に発展する等、堤防の安全性が損なわれる恐れがあります。このため、災害発生を未然に防止するため、早期に護岸の損傷を発見し、調査や評価を行い、機動的かつ効率的に補修を実施します。

護岸の損傷

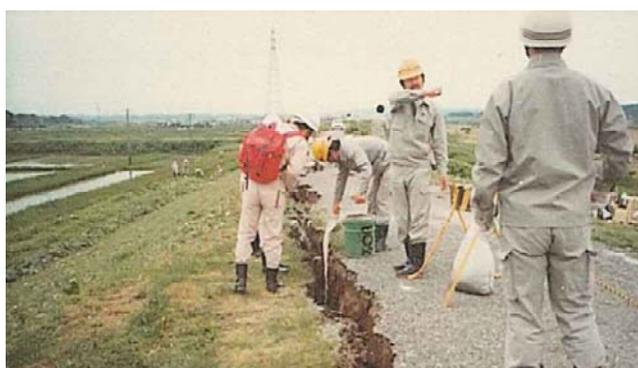
日本海中部地震で発生した堤防の亀裂に石灰水を注入することにより亀裂深を調査（秋田市牛島地区）

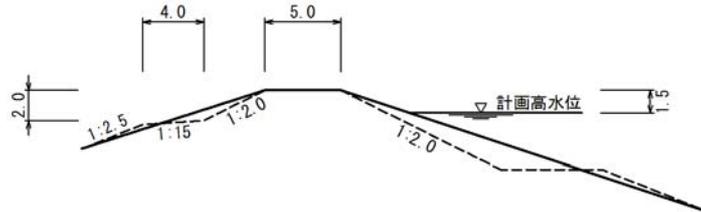
支川 成瀬川

- ※各河川（区間）における、標準的な断面形状（破線）を示しています。
- ※堤防ののり面は、堤体内の浸透への安全性の面で有利なこと、また除草等の維持管理面やのり面の利用面からも緩やかな勾配が望まれていることを考慮し、緩斜面の一枚のり（実線：約3割）を基本とします。
- ※流水の作用から堤防を保護する必要がある箇所については、必要に応じて護岸等を設置します。
- ※堤防の浸透対策については、工法を選定し必要に応じて堤防を拡幅します。
