雄物川水系河川整備計画 (大臣管理区間)

平成 29 年 4 月

国土交通省東北地方整備局

雄物川水系 河川整備計画（大臣管理区間）

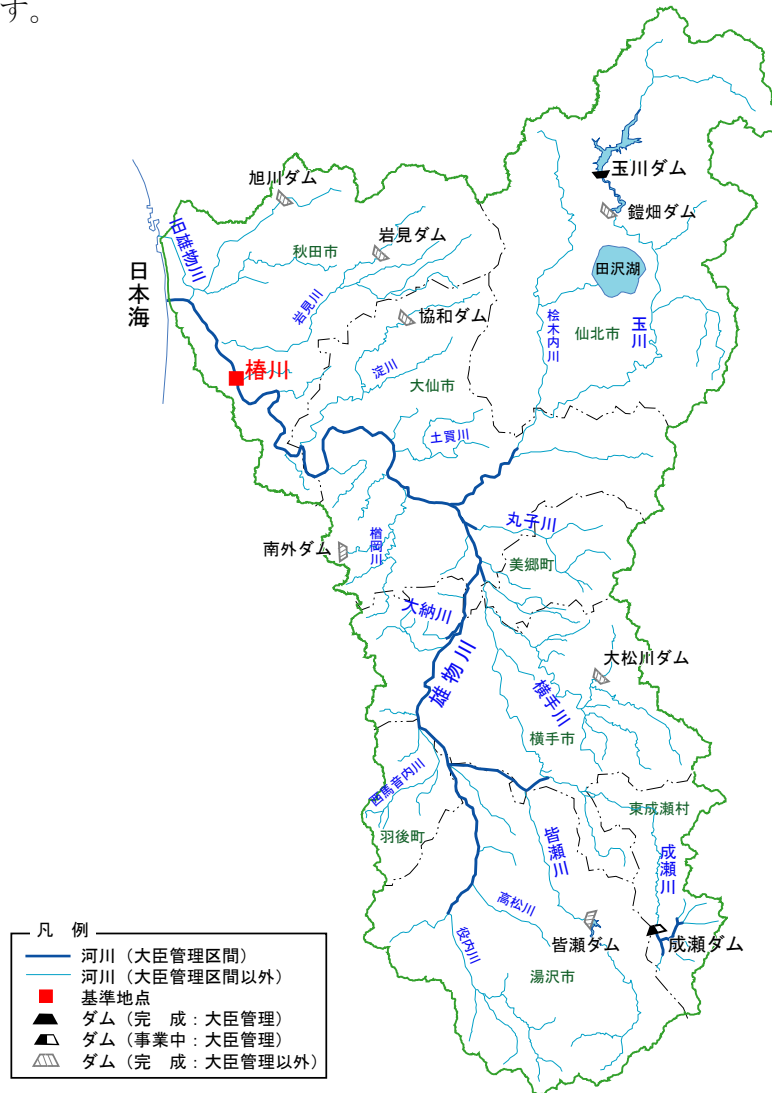
図 2-13 雄物川水系ダム位置図

雄物川水系の主要なダムとしては、鎧畑ダム、皆瀬ダム、玉川ダムが完成しています。

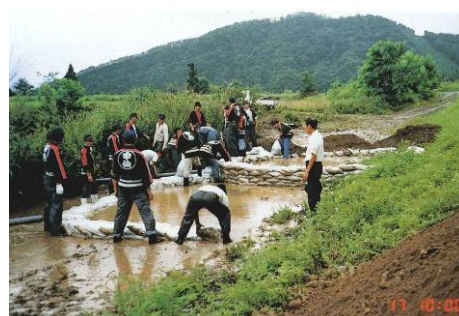
漏水被害の状況
(秋田県大仙市やりみない鐘見内地先)

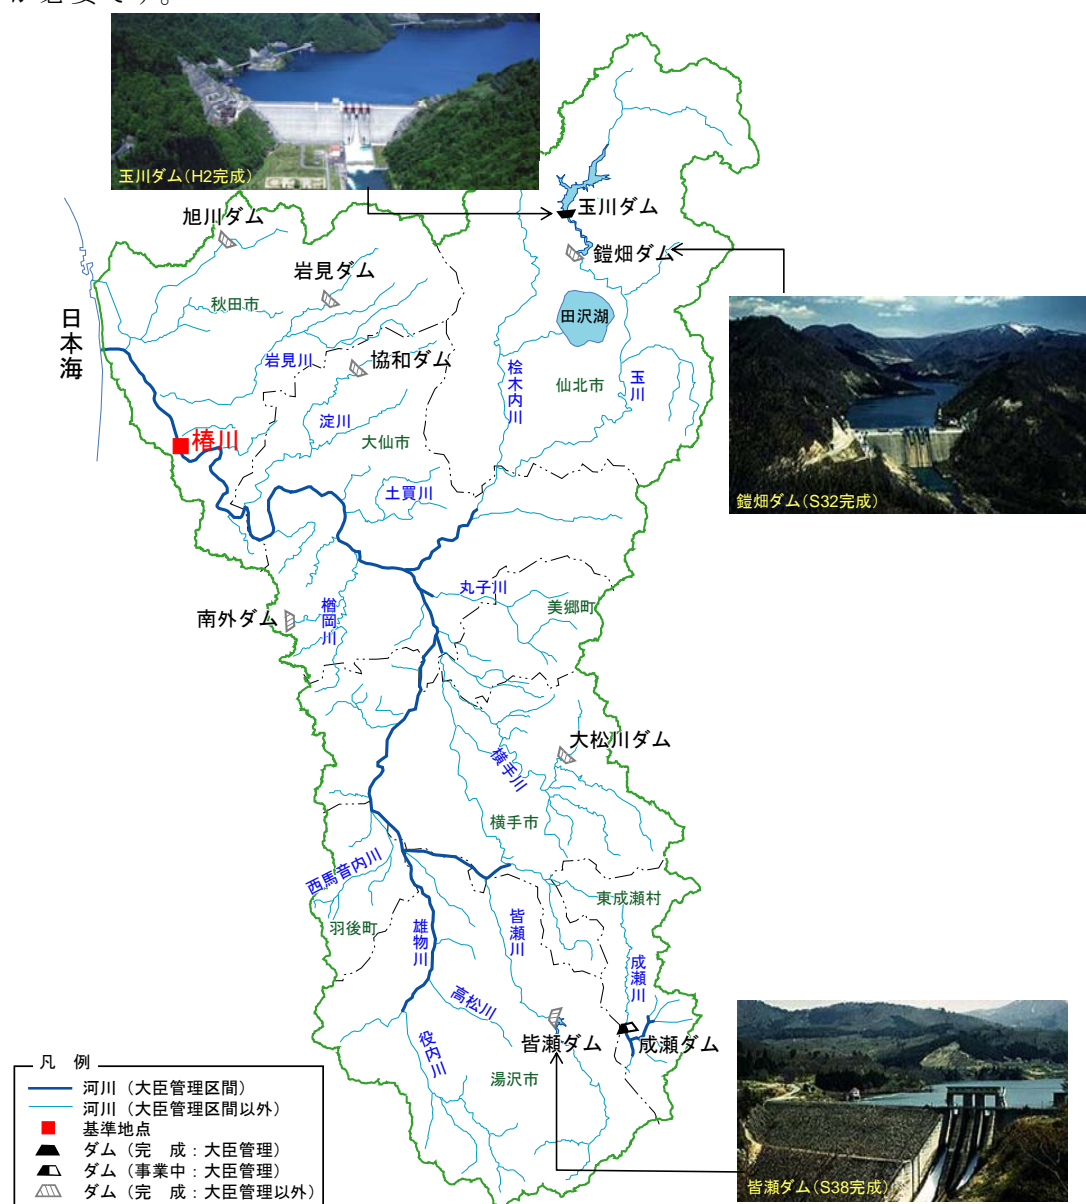
図 3-9 洪水調節施設の整備状況 (平成 28 年 3 月末時点)

しかしながら、これまでに完成したダムによる洪水調節量だけでは、河道整備のみで洪水を処理することが難しいことから、成瀬ダムの早期整備による河道負担の軽減が必要です。

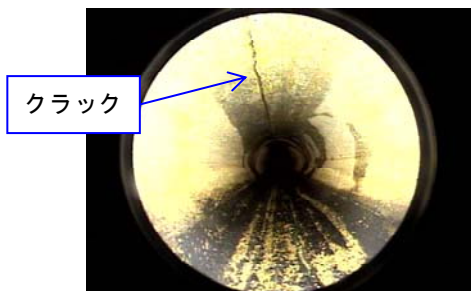
特に雄物川では、日常的な目視点検が困難な直径 100 cm未満の小口径の樋管が約 2割を占めています。このような樋管については、ゲートのみならず、管体内部についても自走式カメラ等による点検を定期的を実施し、異常を早期に発見する必要があります。

日常点検が困難な小口径樋管の変形状況

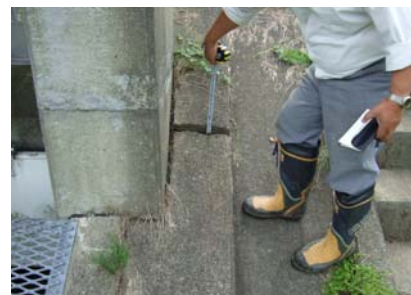
樋門・樋管については、地盤沈下、洪水や地震等による施設本体の変状、また周辺部の空洞化等により、排水機能の低下や漏水の発生による堤防の安全性を脅かすことのないように、点検、維持管理をする必要があります。

樋門・樋管の変状状況

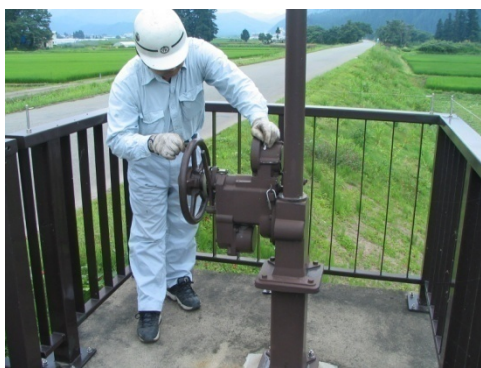
また、ゲート操作等に係わる機械設備及び電気施設については、洪水時にその機能を発揮することが必要であり、年数の経過及び稼働状況等による老朽化、劣化の進行により、操作に障害が生じないように適切に維持管理する必要があります。

施設点検（樋門ゲート設備）の状況

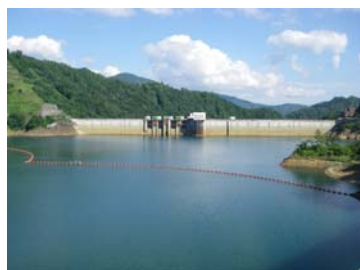
玉川ダム 流木止施設

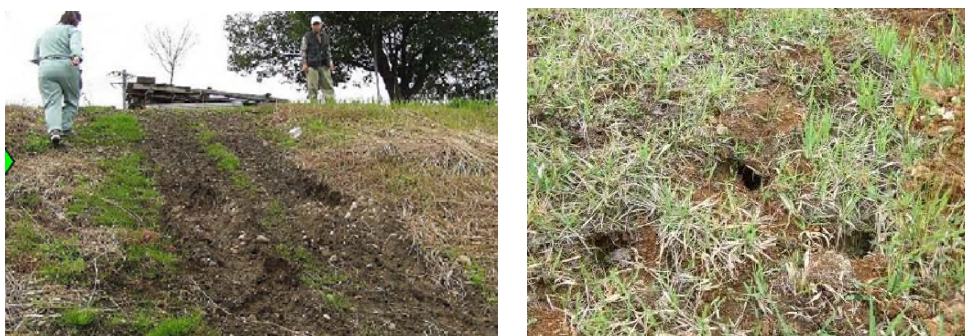
堤防の変状（降雨や流水による侵食、モグラ穴等による損傷、有害植生の形成による堤防斜面の裸地化等）を放置した場合、洪水時に堤防損傷が拡大し、堤防の決壊の原因となります。そのため、定期的な河川の点検等を継続的に実施し変状を適切に把握したうえで、変状箇所の原因等を究明し、機動的かつ効率的に補修を実施し、災害の発生を未然に防止します。

堤防変状状況（車輛による損傷、モグラ穴）

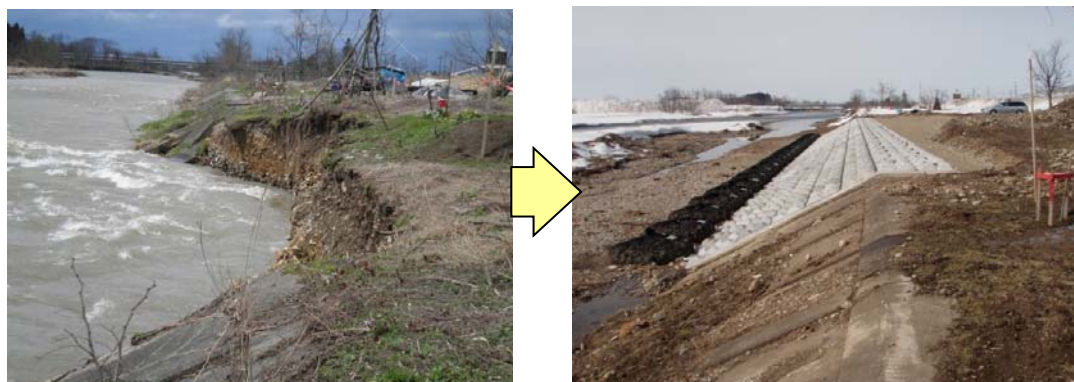
低水・高水護岸の損傷を放置した場合、洪水時に護岸が流出し、堤防の漏水や侵食に発展する等、堤防の安全性が損なわれる恐れがあります。このため、災害発生を未然に防止するため、早期に護岸の損傷を発見し、調査や評価を行い、機動的かつ効率的に補修を実施します。

護岸の損傷

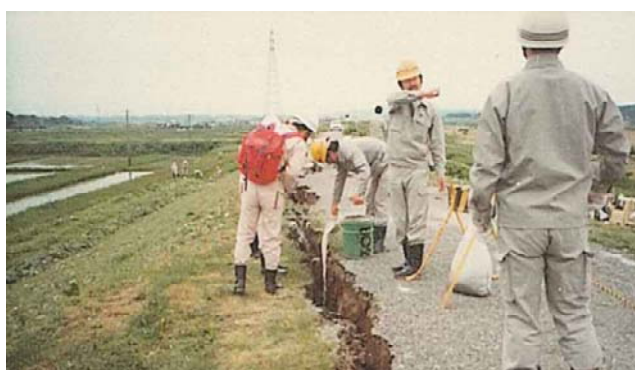
日本海中部地震で発生した堤防の亀裂に石灰水を注入することにより亀裂深を調査（秋田市牛島地区）
