「水防災意識社会 再構築ビジョン」に基づく 雄物川の減災に係る取組方針

(改定案)

雄物川大規模氾濫時の減災対策協議会

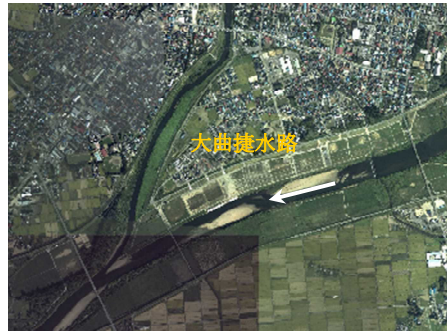
大曲捷水路完成後（平成22年）

この水害を受け、旧大曲市（現大仙市）の雄物川の蛇行部分を直線化する捷水路工事に昭和28年より着手し、昭和44年に完成している。

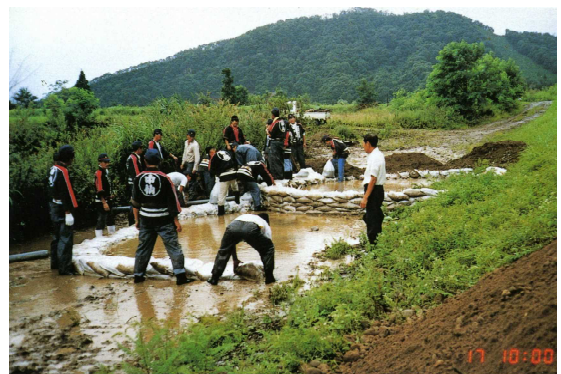
玉川での水防活動（大仙市）

一方で、旧中仙町（現大仙市）玉川左岸において、水防団による月の輪工を実施したほか、旧増田町（現横手市）成瀬川左岸においては、水防団による木流し工法により堤防の浸食を防ぐなど、適切かつ迅速な水防活動も行われた。

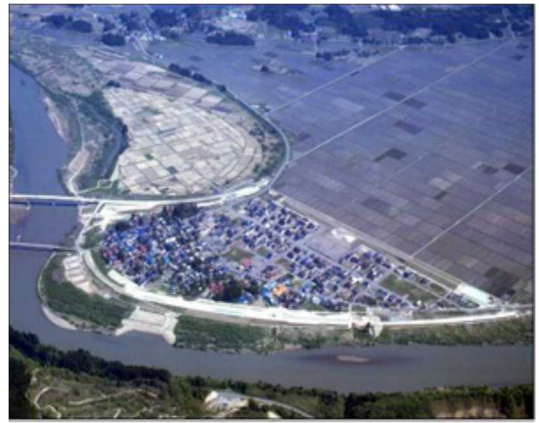
強首輪中堤（完成後）

この水害を受け、旧西仙北町強首地区（現大仙市）においては、長大な堤防整備では完成まで長い年月を要してしまうため、早期に水害から地域を守ることができる輪中堤が地域住民協力のもと整備された。また、上流部では洪水の堰上げにより浸水被害が発生していた大久保（湯沢市、羽後町）、幡野弁天（湯沢市）、湯沢（湯沢市）の各頭首工（固定堰）を改築・統合し、可動堰とすることで洪水を安全に流す対策が実施されてきた。

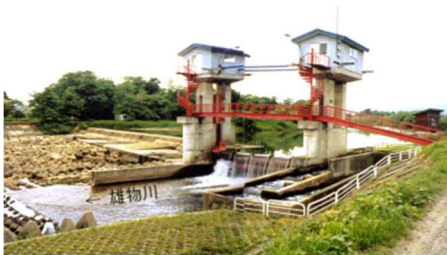
大久保頭首工（改築前）

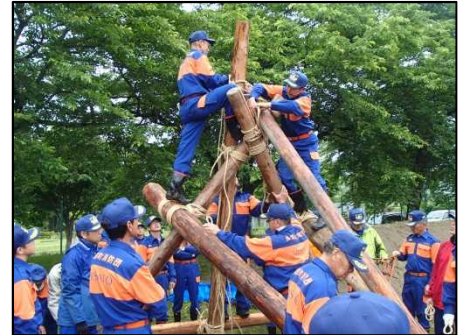
美郷町での水防訓練（川倉工）

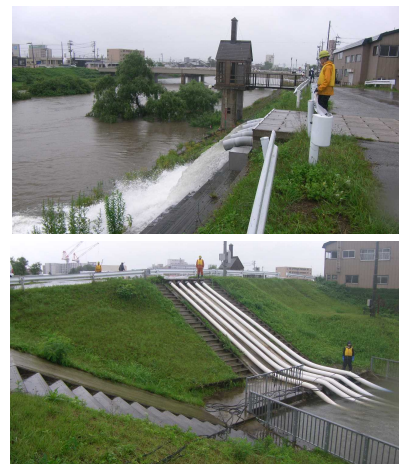
排水ポンプ車による排水状況
(大仙市浜町地区)

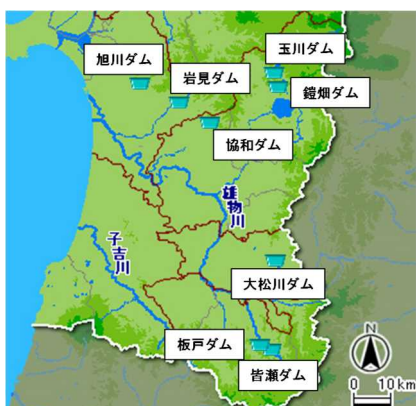
雄物川流域のダム位置図
(秋田県河川砂防情報システムより)

ねばる	主な取組項目	課題対応	目標時期	取組機関
5	・ 既存ダムが柔軟な対応ができるように、予測も含めたより広域的な下流域の情報を共有できる体制を整備	8	H29年度から 検討開始	秋田県 東北電力(株) 東北地整

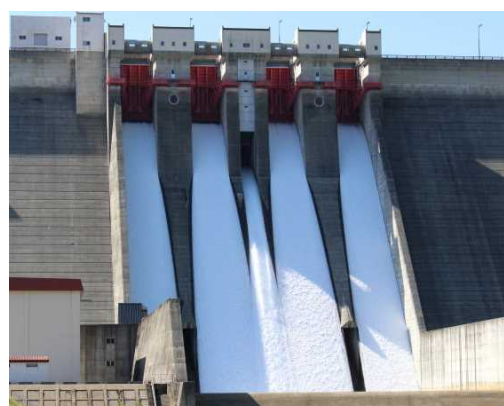
玉川ダムの試験放流の様子
