「水防災意識社会 再構築ビジョン」に基づく 雄物川の減災に係る取組方針

令和2年2月7日

雄物川大規模氾濫時の減災対策協議会

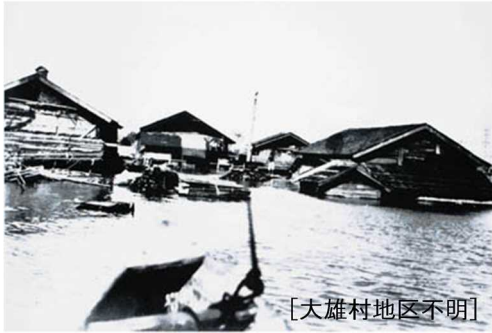
S22.7洪水時の被害状況（横手市：旧大雄村）

昭和22年7月洪水では、前線帯上を移動性の低気圧が東進し秋田県内では19日から断続的に降雨があり、さらに前線の南下により雨量も多くなり22日から24日にかけて各地で200mmを超える豪雨となった。そのため雄物川の全観測所で当時観測史上最も高い水位を記録し、旧大曲市（現大仙市）の市街地全域が浸水するなど氾濫区域が流域平地部の60%に及び死者11名、流失・全壊戸数308戸、浸水家屋25,361戸等の甚大な被害が生じた。

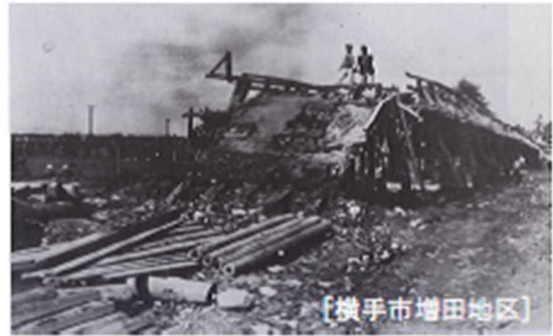
S22.7洪水時の被害状況（横手市増田地区）

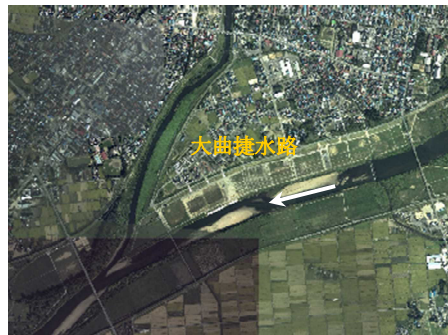
大曲捷水路完成後（平成22年）

この水害を受け、旧大曲市（現大仙市）の雄物川の蛇行部分を直線化する捷水路工事に昭和28年より着手し、昭和44年に完成している。

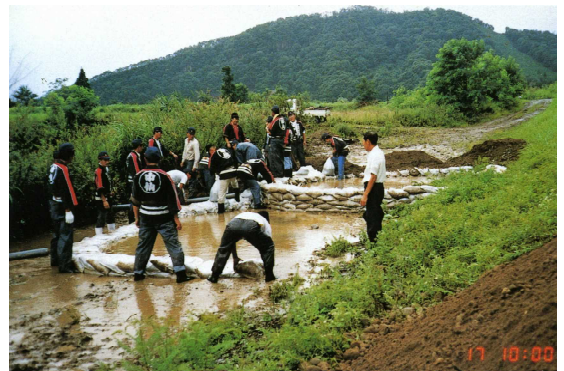
玉川での水防活動（大仙市）

一方で、旧中仙町（現大仙市）玉川左岸において、水防団による月の輪工を実施したほか、旧増田町（現横手市）成瀬川左岸においては、水防団による木流し工法により堤防の浸食を防ぐなど、適切かつ迅速な水防活動も行われた。

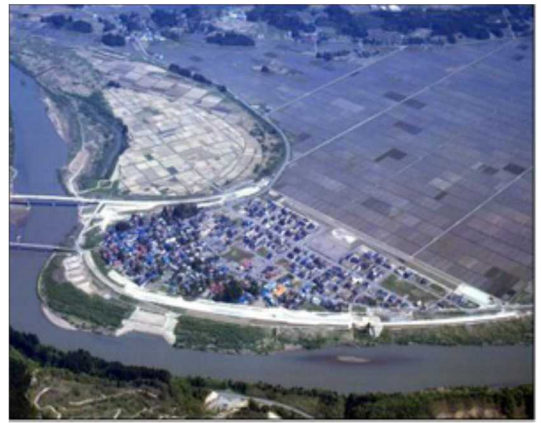
強首輪中堤（完成後）

この水害を受け、旧西仙北町強首地区（現大仙市）においては、長大な堤防整備では完成まで長い年月を要してしまうため、早期に水害から地域を守ることができる輪中堤が地域住民協力のもと整備された。また、上流部では洪水の堰上げにより浸水被害が発生していた大久保（湯沢市、羽後町）、幡野弁天（湯沢市）、湯沢（湯沢市）の各頭首工（固定堰）を改築・統合し、可動堰とすることで洪水を安全に流す対策が実施されてきた。

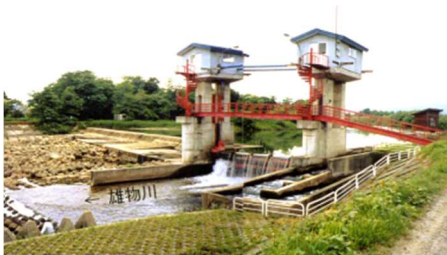
大久保頭首工（改築前）

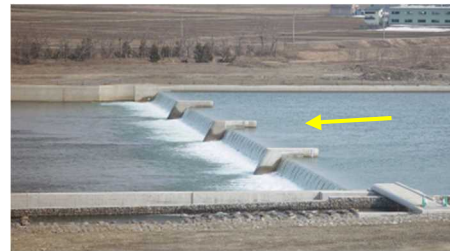
大久保堰（改築後）

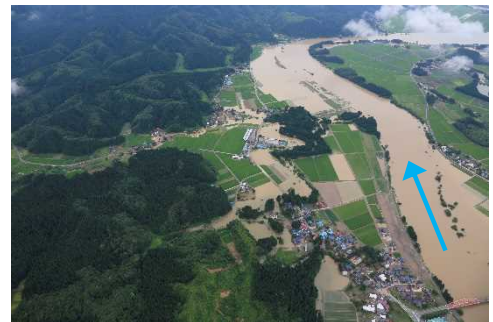
新波地区（秋田市）H29. 7

平成 29 年 7 月洪水では、梅雨前線が東北北部に停滞し、前線に向かって暖かく湿った空気が流れ込んだため前線活動が活発となり、秋田県内では 7 月 22 日未明から雨が降り始め、23 日にかけて秋田県内の広い範囲で断続的に非常に激しい雨が降り、各地で 300mm を超える豪雨となった。そのため、雄物川本川及び支川の 9 観測所で、観測史上最高となる水位を記録し、無堤部が多い雄物川中流部を中心に、家屋の浸水や交通網の寸断、孤立集落の発生など甚大な被害が生じた。

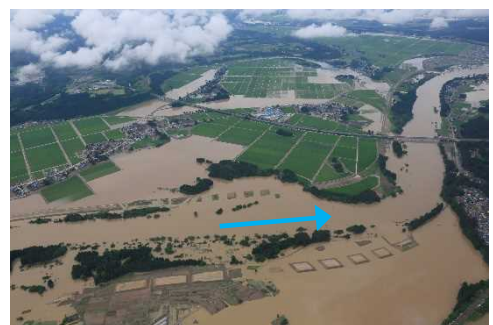
寺館大巻地区（大仙市）H29. 7

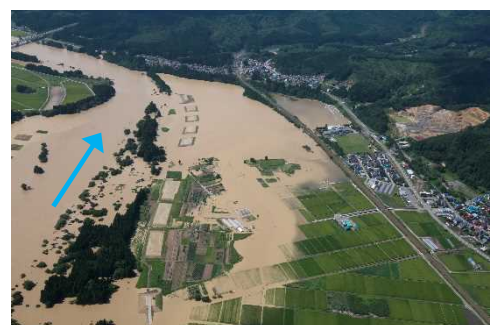
協和峰吉川地区（大仙市）H29. 8

平成 29 年 8 月洪水では、日本海を北東に進んだ低気圧や前線に向かって南から暖かく湿った空気が流れ込み、大気の状態が非常に不安定となつて、秋田県内では、24 日朝から雨が降り、各地で 200mm を超える豪雨となった。そのため、雄物川の神宮寺と玉川の長野観測所で、氾濫危険水位を上回り、無堤部において家屋の浸水被害が発生するなど 7 月に続いて短期間の内に二度の大きな洪水となった。

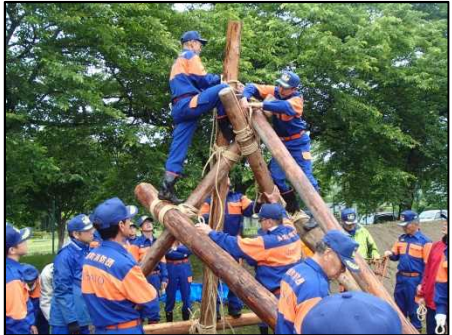
美郷町での水防訓練（川倉工）

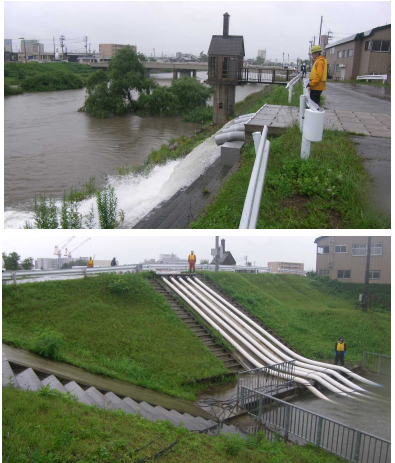
排水ポンプ車による排水状況（大仙市浜町地区）

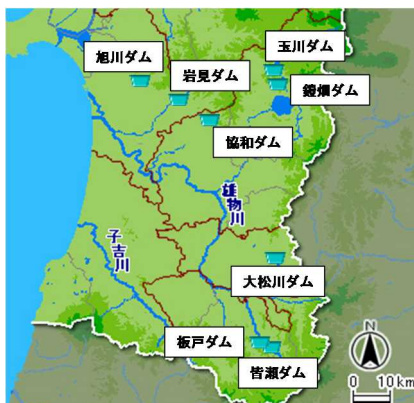
雄物川流域のダム位置図
(秋田県河川砂防情報システムより)

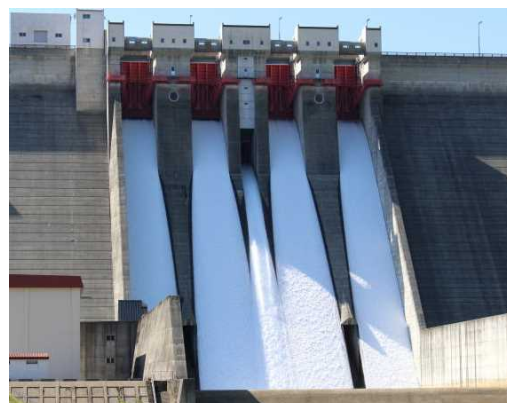
玉川ダムの試験放流の様子

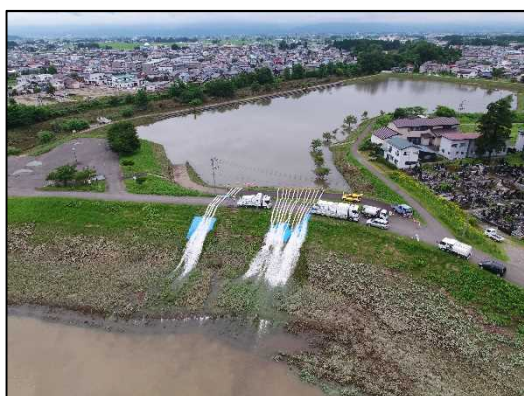
排水ポンプ車による排水作業（大仙市）

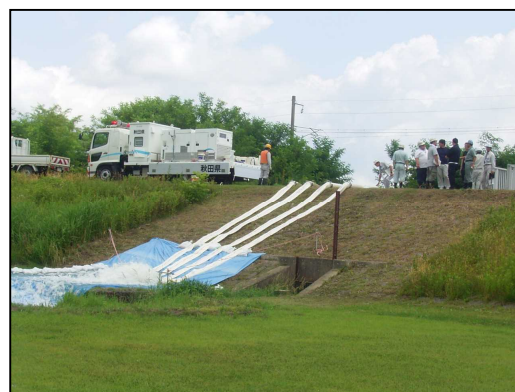
排水ポンプ車操作訓練状況（大仙市, 福部内川）
