「水防災意識社会 再構築ビジョン」に基づく 岩木川等の減災に係る取組方針

平成29年 5月31日

岩木川等大規模水害に備えた減災対策協議会

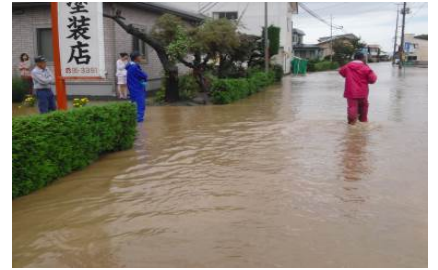
平成25年9月洪水
無堤部からの浸水した
弘前市大川地区

岩木川直轄管理区間の全ての水位観測所において避難判断水位を超過し、さらには中流部の幡龍橋水位観測所（板柳町）と三世寺水位観測所（弘前市）では、計画高水位を超過するとともに観測史上第1位となる水位を記録した。そのため無堤部から氾濫し沿川の住宅浸水被害が多数発生するなど、上中畑（三和）地区と大川・三世寺地区の2地区あわせて、床上浸水21戸、床下浸水67戸、非住家116戸の浸水被害が発生した。

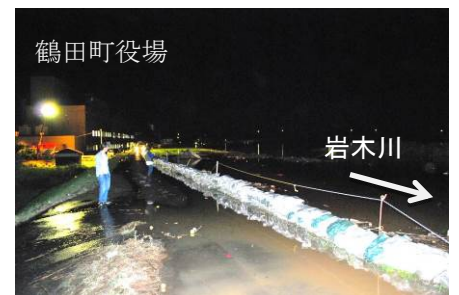
平成25年9月洪水
越水の恐れがある
箇所の水防活動
(鶴田町鶴田地先)

水防活動については、鶴田町（岩木川左岸）において実施した土のう積により堤防越水を防ぐことができたほか、岩木川（五所川原市～弘前市）及び平川（藤崎町）における計10地区で水防活動が実施されたが、無堤部からの外水による被害が発生した。

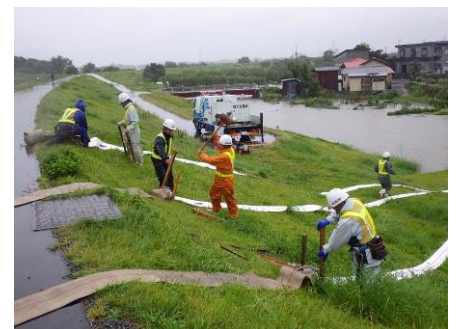
平成25年9月洪水
排水ポンプ車による排水作業
(鳴瀬排水樋管)

また、東北管内から集結した7台の排水ポンプ車を現地に展開することにより約1日後には浸水が解消するなど浸水継続時間の短縮に貢献した。

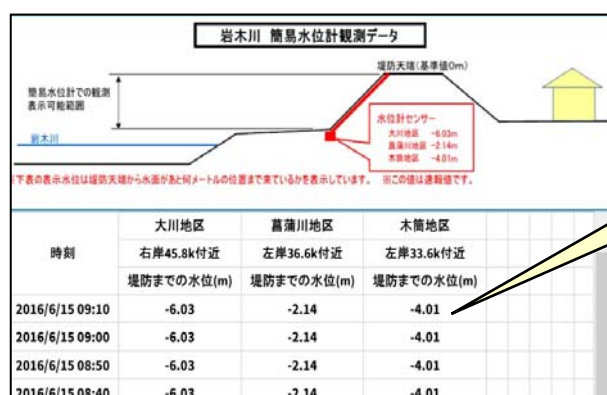
簡易水位計での観測結果についてはリアルタイムで状況を確認
