雄物川水系河川整備計画
(大臣管理区間)
【変更原案】

平成 29 年 1 月

国土交通省東北地方整備局

雄物川水系 河川整備計画（大臣管理区間）

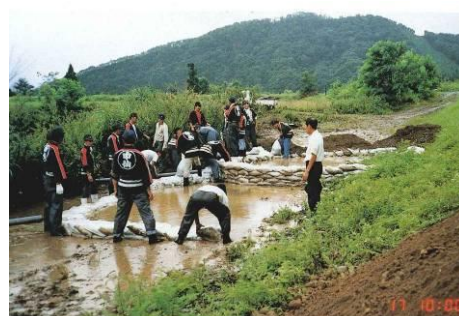
漏水被害の状況
(秋田県大仙市鑓見内地先)

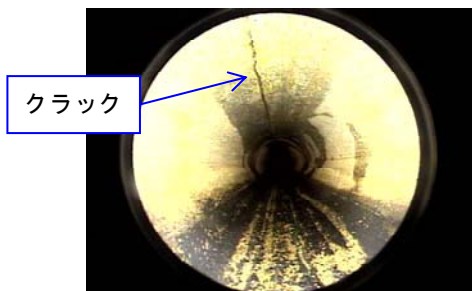
特に雄物川では、日常的な目視点検が困難な直径 100 cm未満の小口径の樋管が約 2割を占めています。このような樋管については、ゲートのみならず、管体内部についても自走式カメラ等による点検を定期的を実施し、異常を早期に発見する必要があります。

日常点検が困難な小口径樋管の変形状況

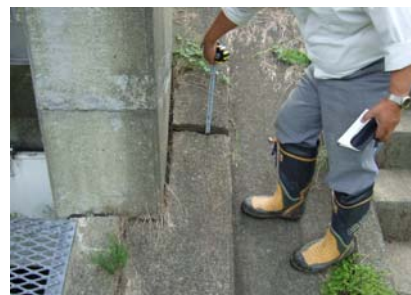
樋門・樋管については、地盤沈下、洪水や地震等による施設本体の変状、また周辺部の空洞化等により、排水機能の低下や漏水の発生による堤防の安全性を脅かすことのないように、点検、維持管理をする必要があります。

樋門・樋管の変状状況

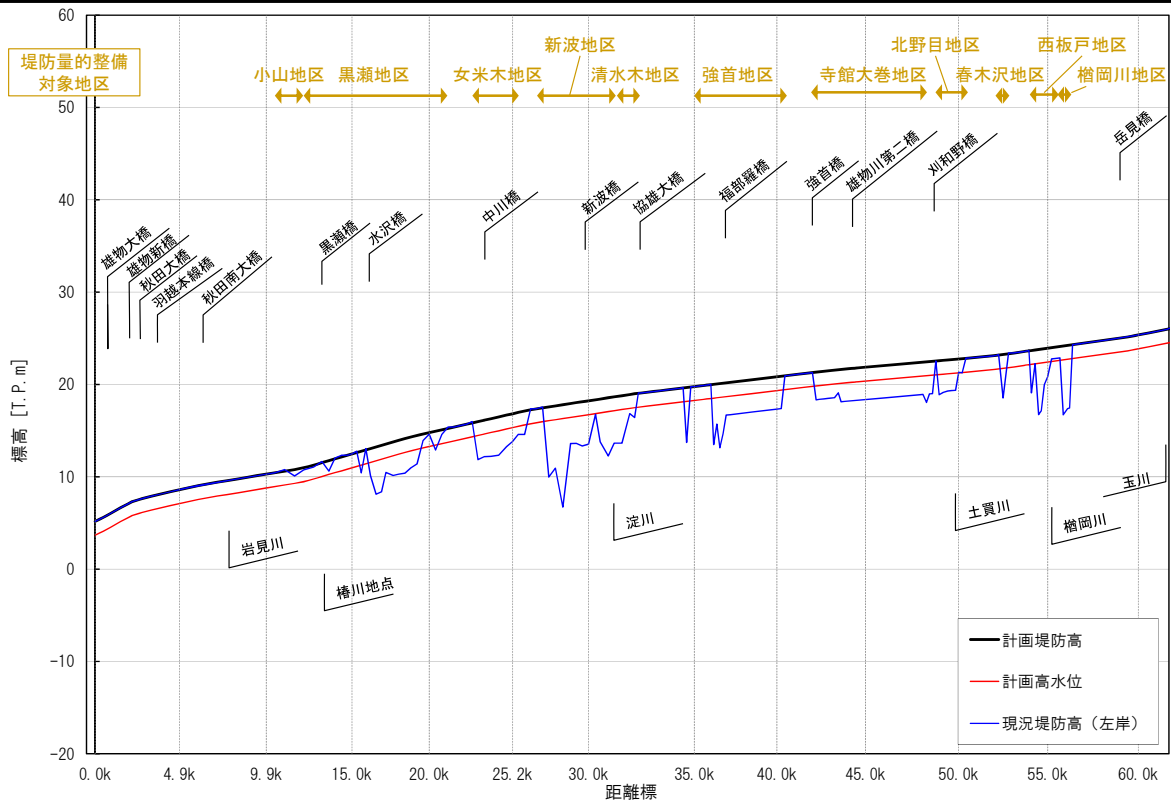
図 5-4 現況河道縦断図 雄物川【下流部～中流部①】（平成 28 年 3 月末時点）

雄物川（下流部～中流部①）：現況河道縦断図（左岸）

雄物川（下流部～中流部①）：現況河道縦断図（右岸）

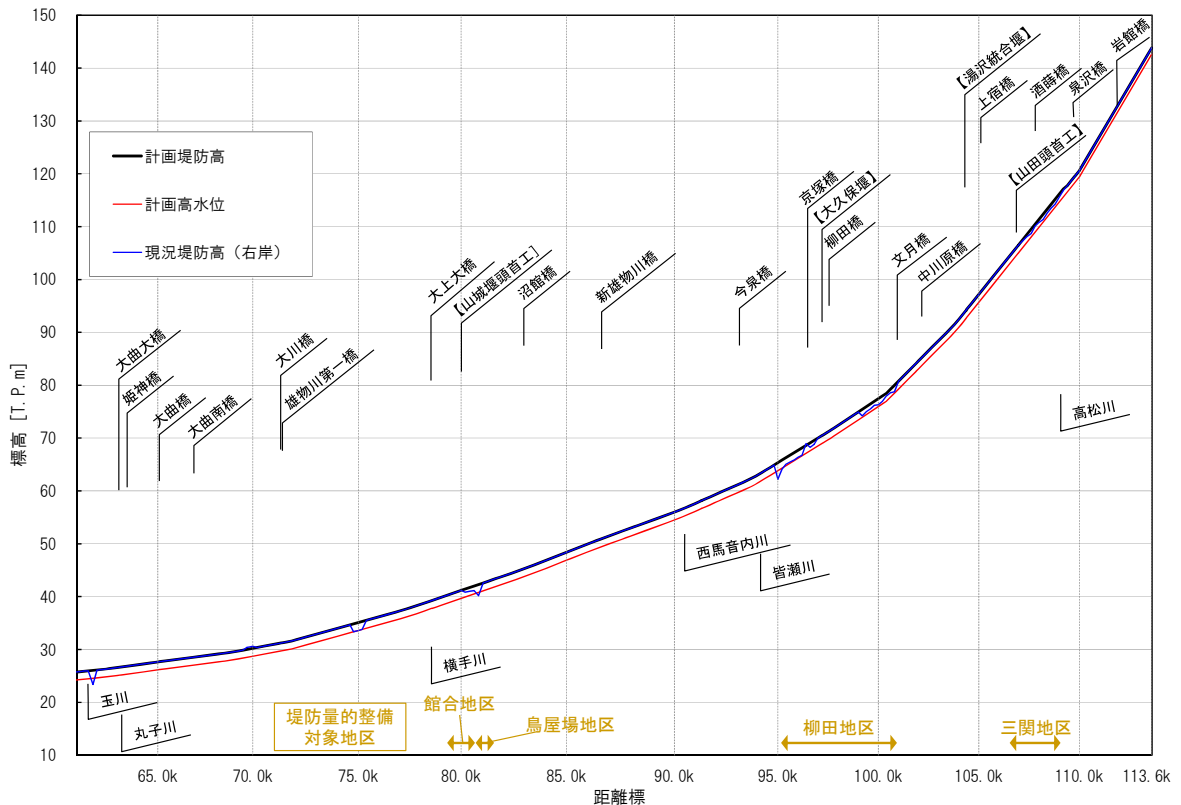
雄物川（中流部②～上流部）：現況河道縦断面図（左岸）

雄物川（中流部②～上流部）：現況河道縦断面図（右岸）

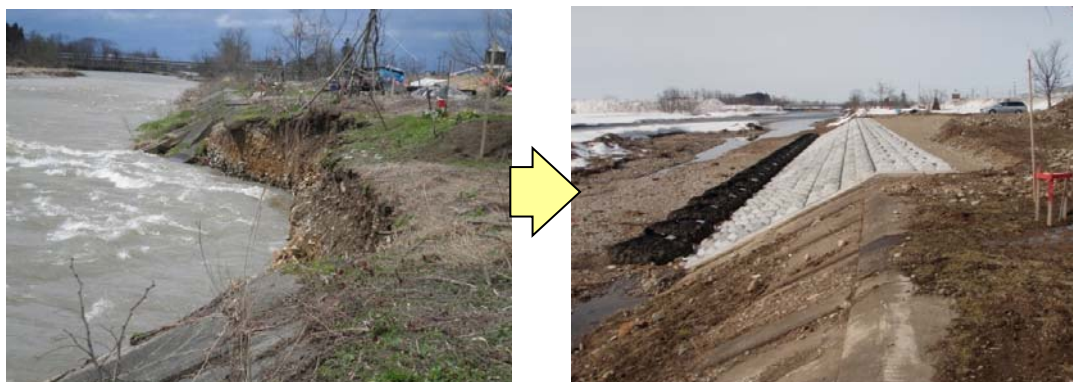
低水・高水護岸の損傷を放置した場合、洪水時に護岸が流出し、堤防の漏水や侵食に発展する等、堤防の安全性が損なわれる恐れがあります。このため、災害発生を未然に防止するため、早期に護岸の損傷を発見し、調査や評価を行い、機動的かつ効率的に補修を実施します。

護岸の損傷

また、河床の局所的な洗堀により護岸の機能が損なわれないよう適切な対策を実施します。
