平成30年5月洪水の概要及び  
減災対策の取組状況について

国土交通省 東北地方整備局

# 平成30年5月洪水の概要

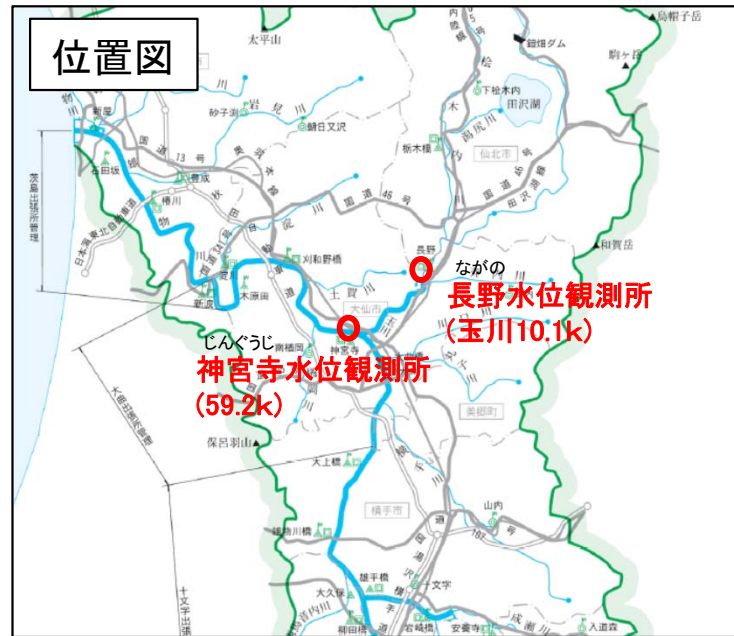
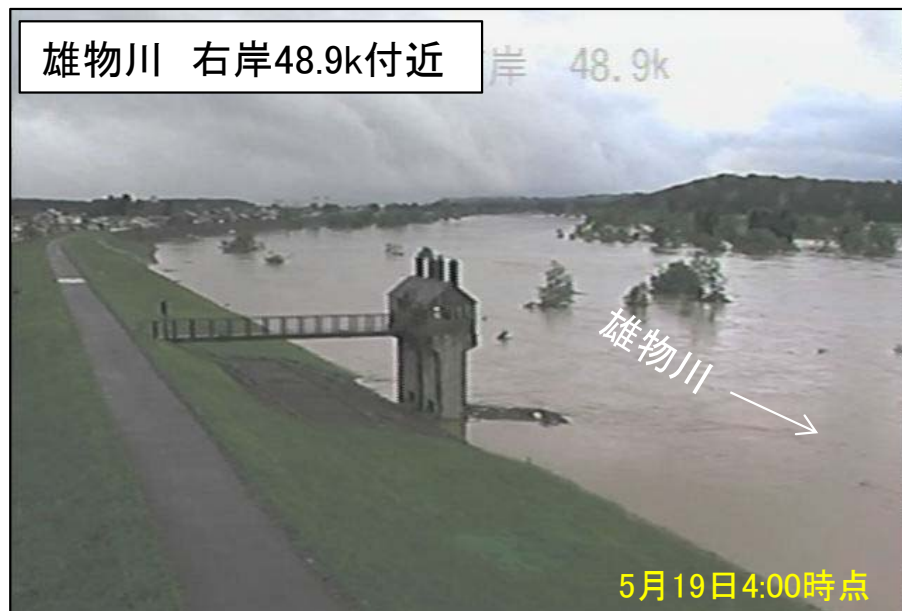
- 今回の大雨により、大仙市の神宮寺水位観測所では**氾濫危険水位を超過**、長野水位観測所では**避難判断水位に迫る**大きな出水となった。

- 神宮寺水位観測所、長野水位観測所では、5月期において過去50年で第1位の水位を記録した。
- 神宮寺水位観測所では、5月期において過去50年で水防団待機水位を超えたのは2回のみであり、氾濫注意水位を超えたことはなかったが、今回は氾濫危険水位を超え、平成29年8月洪水に迫る水位を記録した。

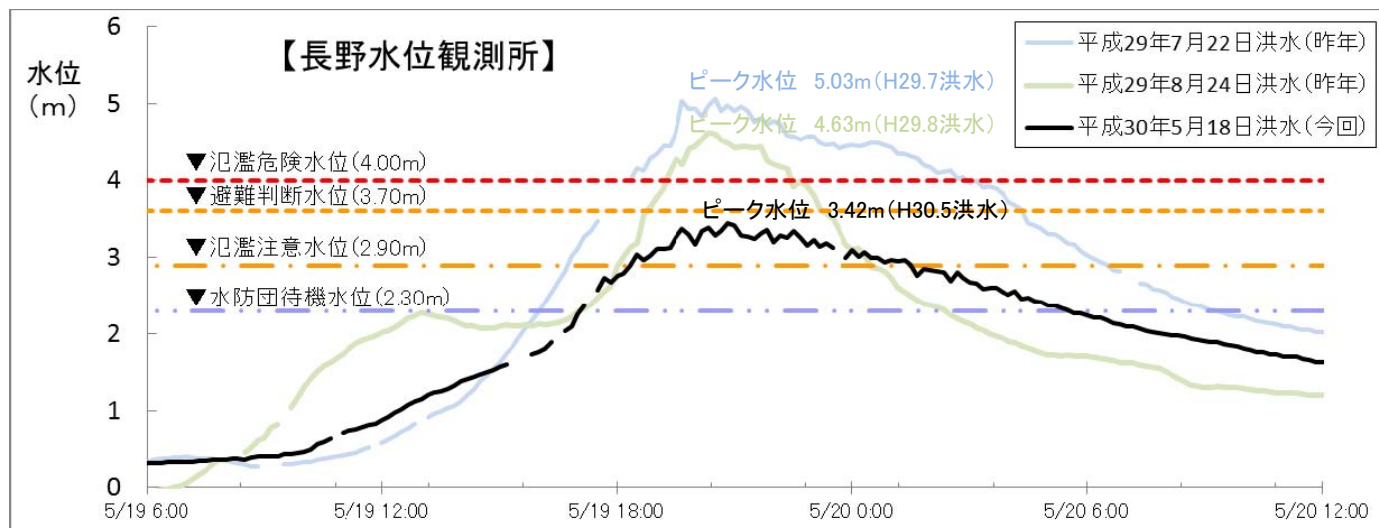
【長野水位観測所】

順位	発生年月	水位 (m)
1	H30.5.18洪水	3.42
2	H9.5.8洪水	3.12
3	H4.5.8洪水	2.26
4	H5.5.13洪水	1.83
5	H8.5.2洪水	1.51

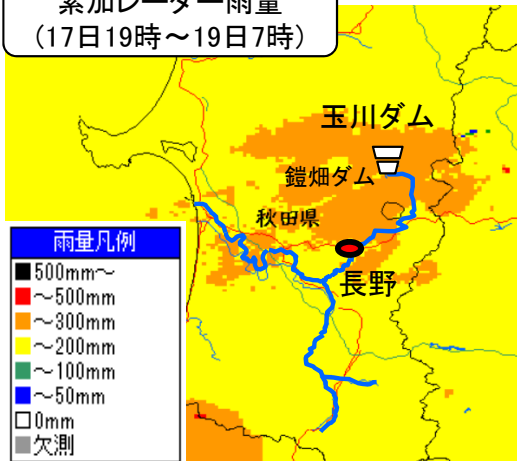
累加レーダー雨量  
(17日19時～19日7時)

○支川玉川に位置する玉川ダム(国)・鎧畑ダム(県)では、平成30年 5月17日から防災操作を行った。  
玉川ダム管理開始以降、5月期で既往第2位の規模となる流入量(約630m<sup>3</sup>/s)を観測し、ダムに流れてくる水量の一部(約1,350万m<sup>3</sup>※東京ドーム13個分)をダムに貯めることで下流へ流す水量を最大で約70%低減した。

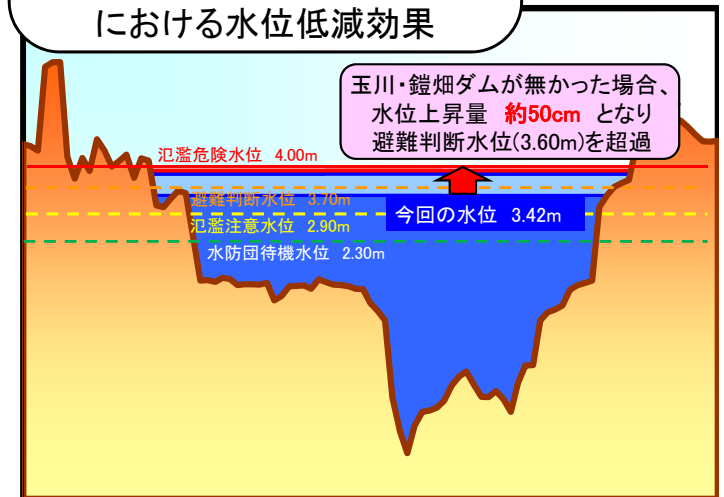
玉川ダム諸元(国土交通省管理)	
型式	重力式コンクリートダム
ダム高	100.0m
堤頂長	441.5m
総貯水容量	254百万m <sup>3</sup>
有効貯水容量	229百万m <sup>3</sup>

鎧畑ダム諸元(秋田県管理)	
型式	重力式コンクリートダム
ダム高	58.5m
堤頂長	236.0m
総貯水容量	51百万m <sup>3</sup>
有効貯水容量	43百万m <sup>3</sup>

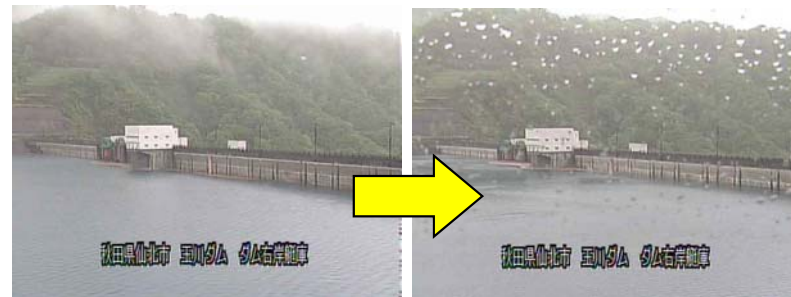
防災操作開始前の貯水位 EL.397.22m

防災操作終了時の貯水位 EL.399.00m
