# 「水防災意識社会 再構築ビジョン」に基づく 雄物川の減災に係る取組方針 (改定案)

## 雄物川大規模氾濫時の減災対策協議会

## 1. はじめに

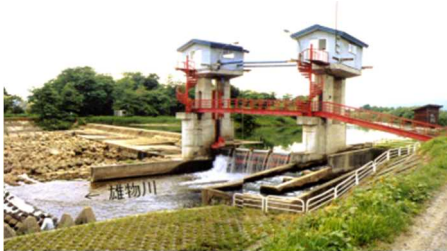
大久保頭首工（改築前）

この水害を受け、旧西仙北町強首地区（現大仙市）においては、長大な堤防整備では完成まで長い年月を要してしまうため、早期に水害から地域を守ることができる輪中堤が地域住民協力のもと整備された。また、上流部では洪水の堰上げにより浸水被害が発生していた大久保（湯沢市、羽後町）、幡野弁天（湯沢市）、湯沢（湯沢市）の各頭首工（固定堰）を改築・統合し、可動堰とすることで洪水を安全に流す対策が実施されてきた。

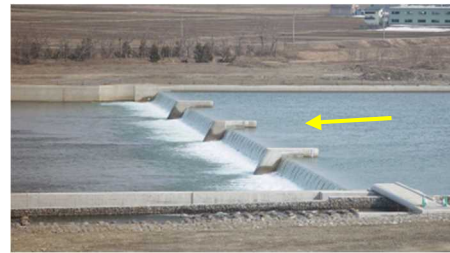
大久保堰（改築後）

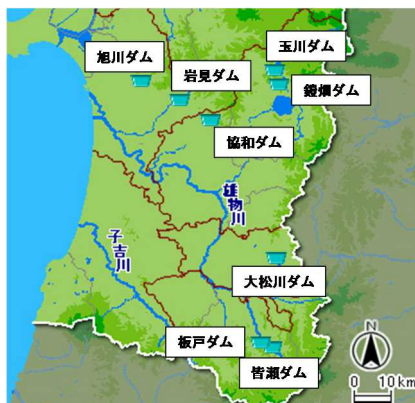
雄物川流域のダム位置図  
(秋田県河川砂防情報システムより)

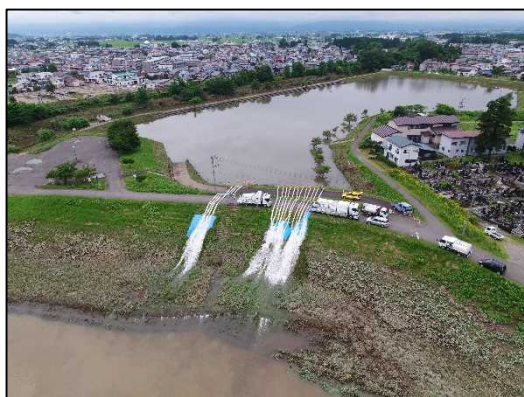
排水ポンプ車による排水作業（大仙市）

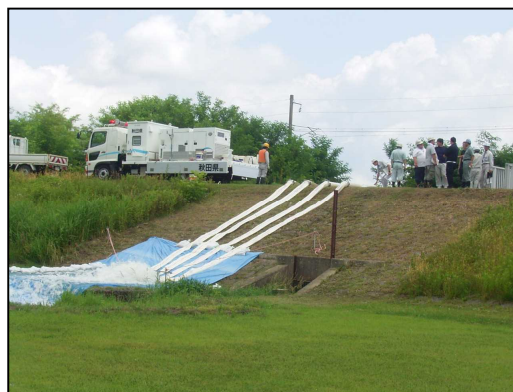
排水ポンプ車操作訓練状況（大仙市, 福部内川）
