「水防災意識社会 再構築ビジョン」に基づく 雄物川の減災に係る取組方針

令和3年3月16日

雄物川大規模氾濫時の減災対策協議会

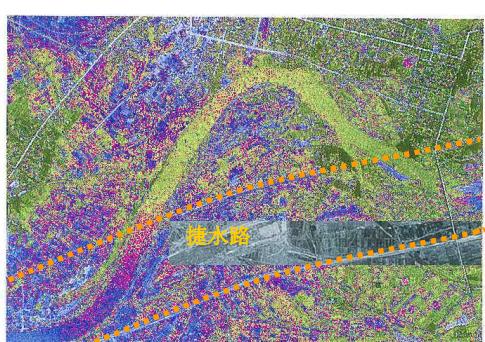
大曲捷水路改修工事中（昭和36年）

この水害を受け、旧大曲市（現大仙市）の雄物川の蛇行部分を直線化する捷水路工事に昭和 28 年より着手し、昭和 44 年に完成している。

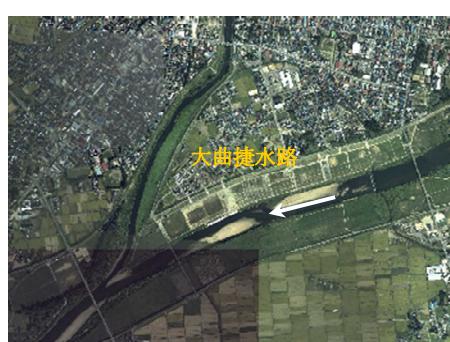
大曲捷水路完成後（平成22年）

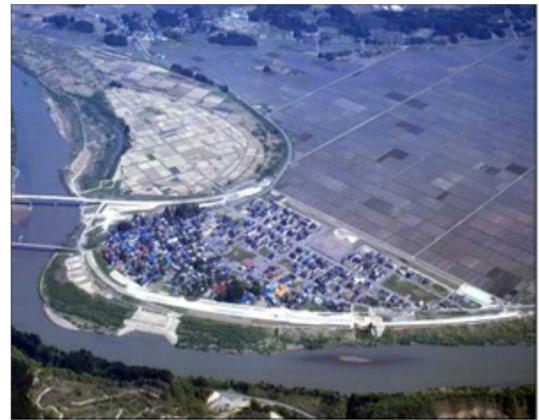
強首輪中堤（完成後）

この水害を受け、旧西仙北町強首地区（現大仙市）においては、長大な堤防整備では完成まで長い年月を要してしまうため、早期に水害から地域を守ることができる輪中堤が地域住民協力のもと整備された。また、上流部では洪水の堰上げにより浸水被害が発生していた大久保（湯沢市、羽後町）、幡野弁天（湯沢市）、湯沢（湯沢市）の各頭首工（固定堰）を改築・統合し、可動堰とすることで洪水を安全に流す対策が実施してきた。

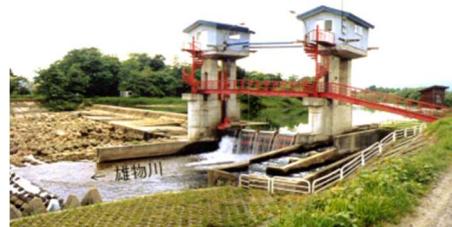
大久保頭首工（改築前）

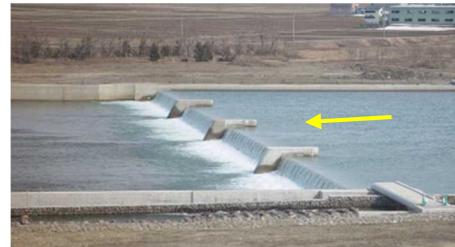
大久保堰（改築後）

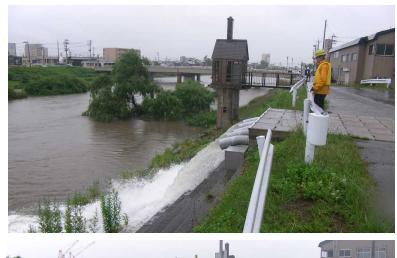
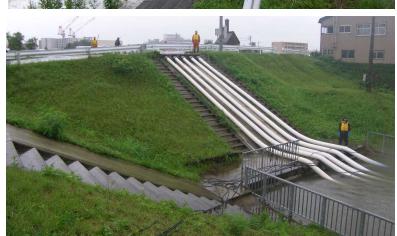
排水ポンプ車による排水状況
(大仙市浜町地区)

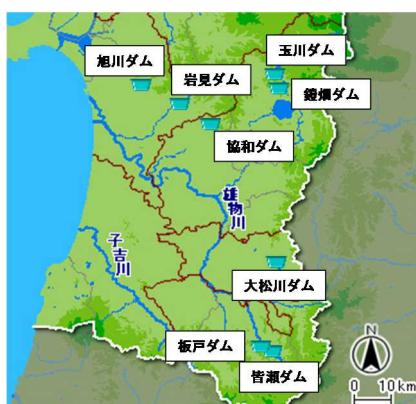
雄物川流域のダム位置図
(秋田県河川砂防情報システムより)

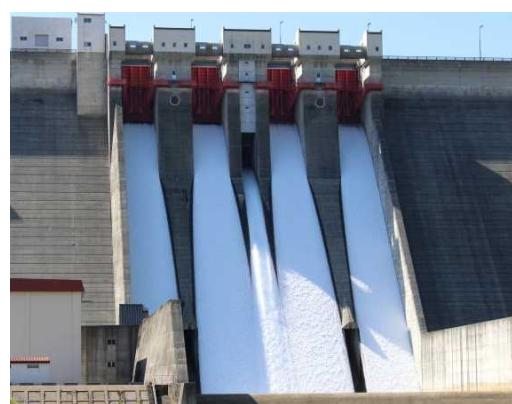
玉川ダムの試験放流の様子

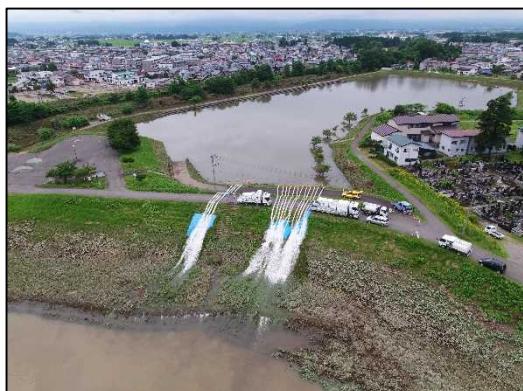
排水ポンプ車による排水作業（大仙市）

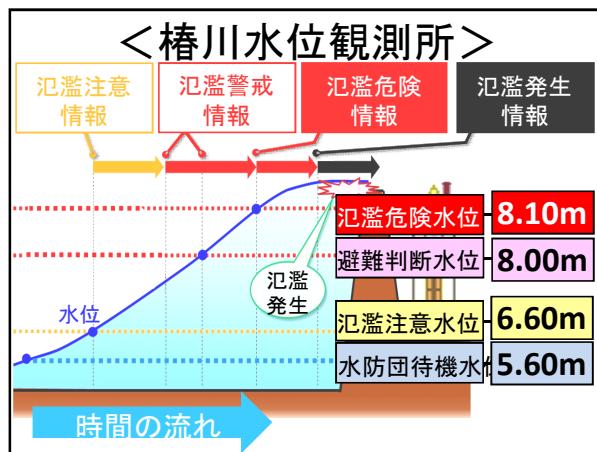
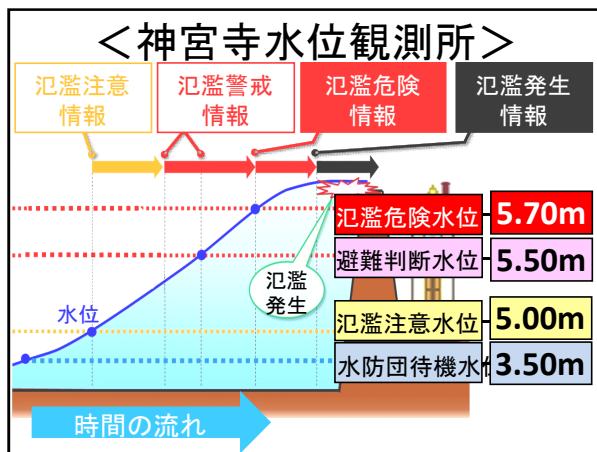
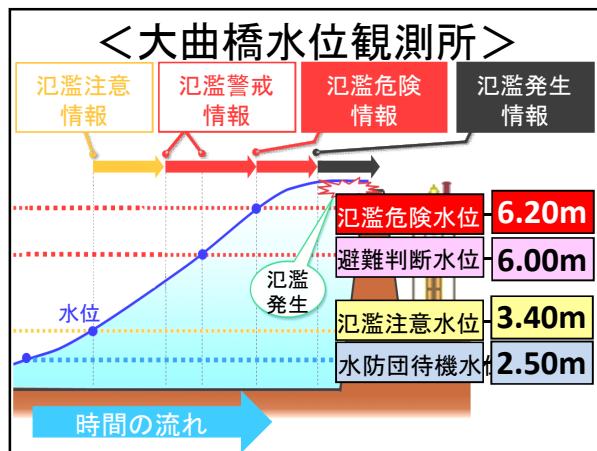
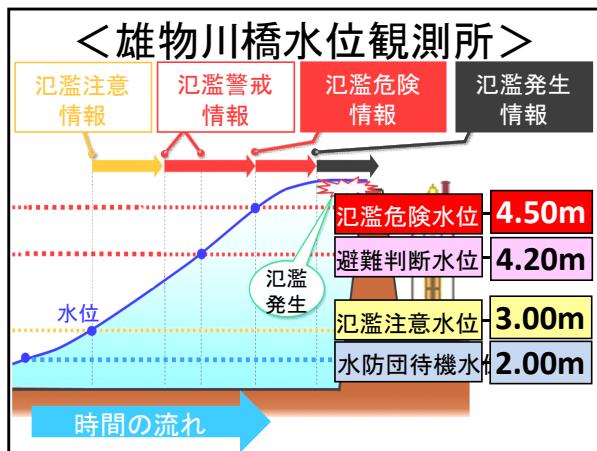
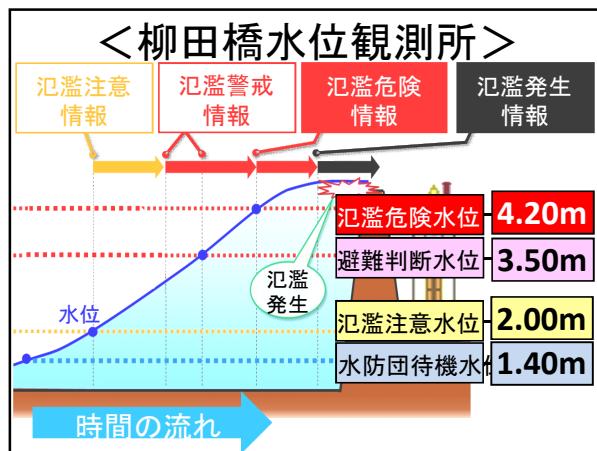
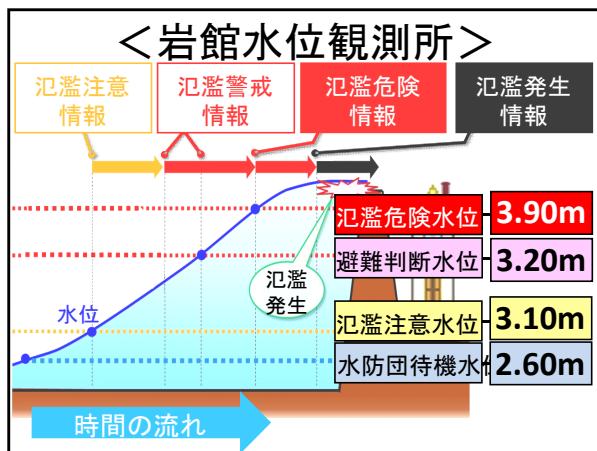
雄物川

タイムライン（防災行動計画）の目安となる雄物川水系観測所の基準水位

※雄物川は洪水予報河川

氾濫危険水位 ※特別警戒水位	<ul style="list-style-type: none"> ・河川の増水により家屋浸水等の被害を生ずる氾濫の起こる恐れのある水位 ・市町村長の避難勧告発令の目安 ・住民の避難判断の目安
避難判断水位	<ul style="list-style-type: none"> ・避難の必要も含めて氾濫に対する警戒を要する水位 ・市町村長の避難準備・高齢者等避難開始発令の目安 ・要配慮者の避難判断の目安
氾濫注意水位	<ul style="list-style-type: none"> ・水防団の河川巡視を開始する水位 ・住民の氾濫に関する情報の注意喚起
水防団待機水位	<ul style="list-style-type: none"> ・水防団が出動のために待機する水位

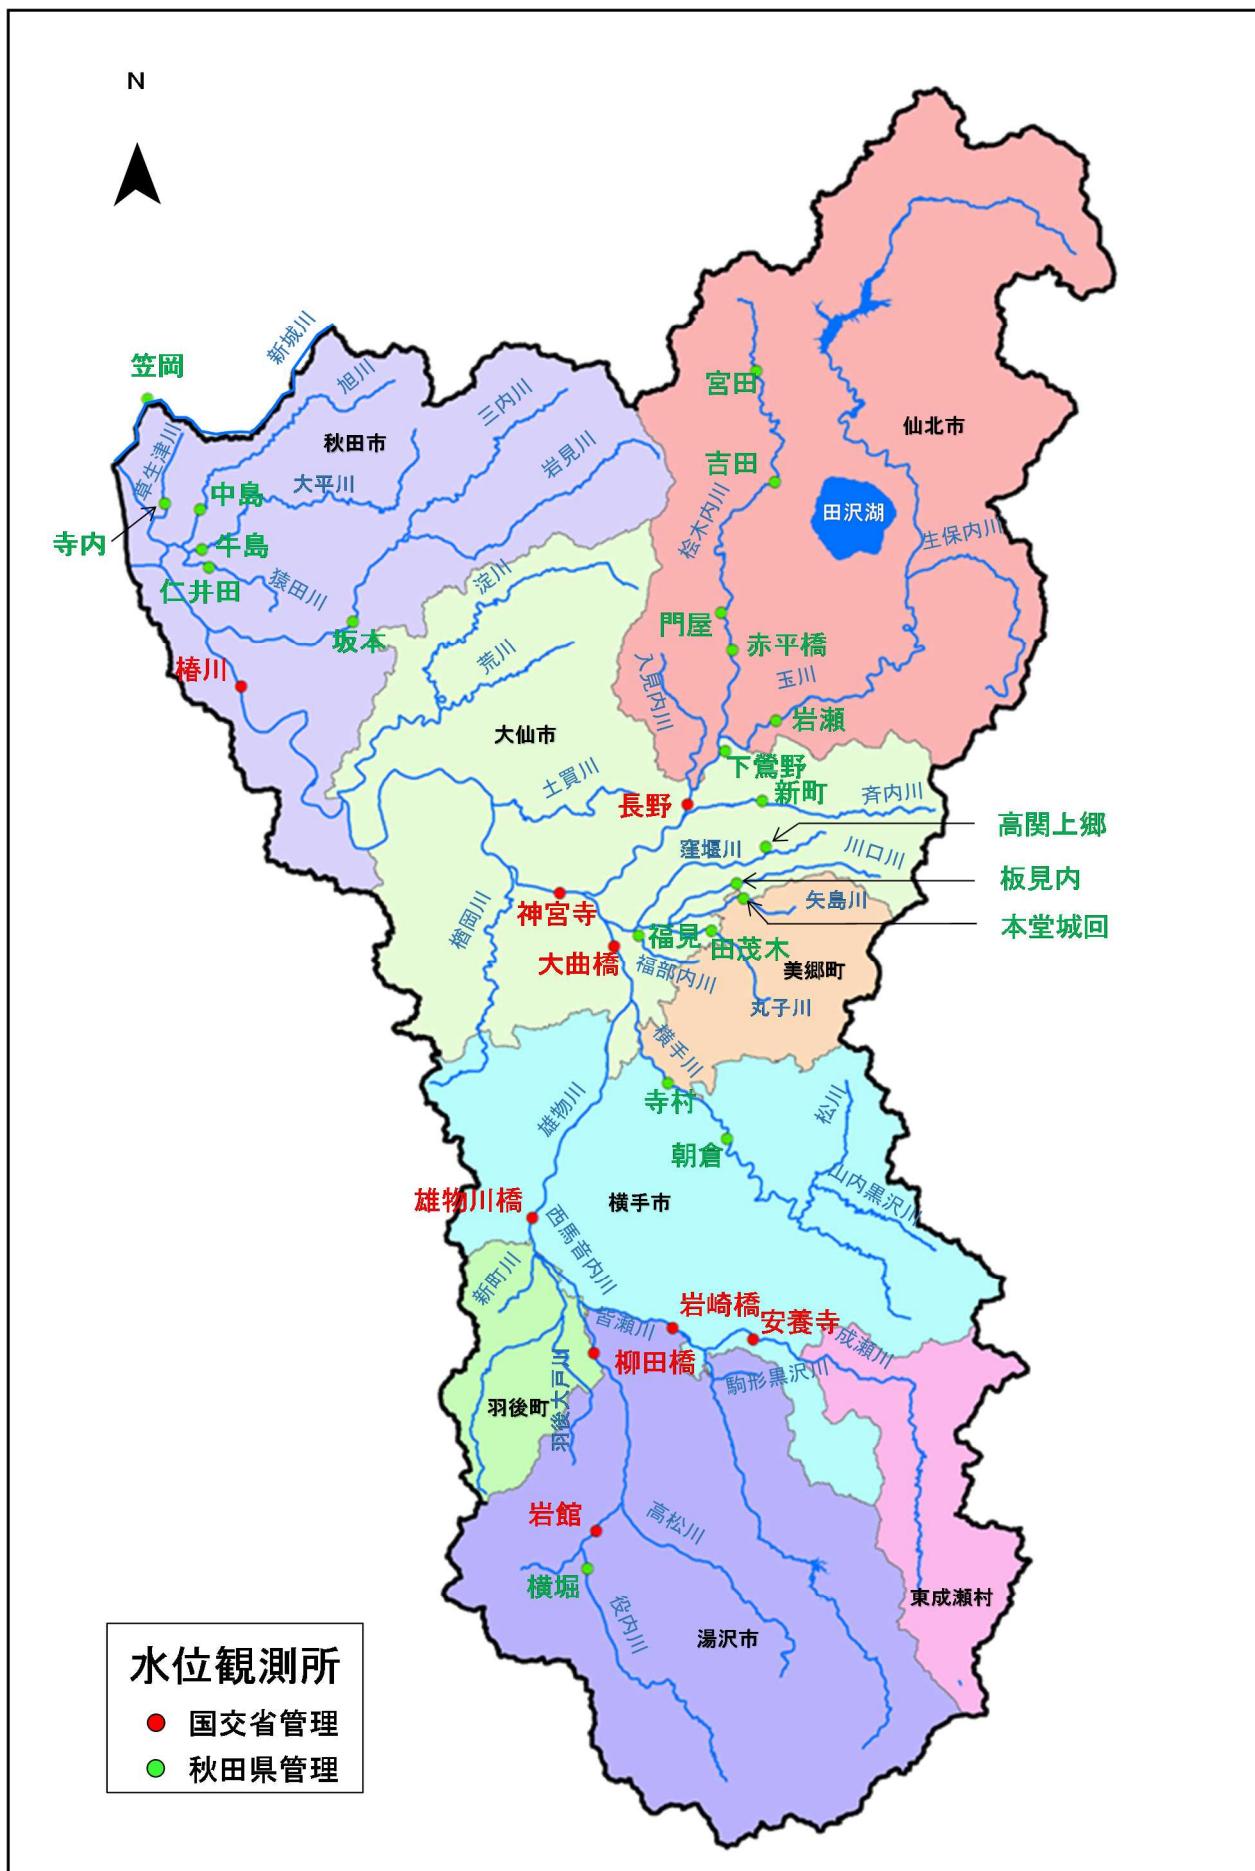
雄物川流域の水位観測所位置図
