# 「水防災意識社会 再構築ビジョン」に基づく 雄物川水系の減災に係る取組方針

令和4年3月28日

## 雄物川圏域大規模氾濫時の減災対策協議会

【雄物川水系】

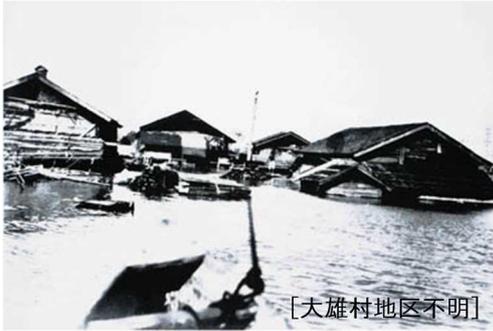
S22.7洪水時の被害状況（横手市：旧大雄村）

昭和22年7月洪水では、前線帯上を移動性の低気圧が東進し秋田県内では19日から断続的に降雨があり、さらに前線の南下により雨量も多くなり22日から24日にかけて各地で200mmを超える豪雨となった。そのため雄物川の全観測所で当時観測史上最も高い水位を記録し、旧大曲市（現大仙市）の市街地全域が浸水するなど氾濫区域が流域平地部の60%に及び死者11名、流失・全壊戸数308戸、浸水家屋25,361戸等の甚大な被害が生じた。

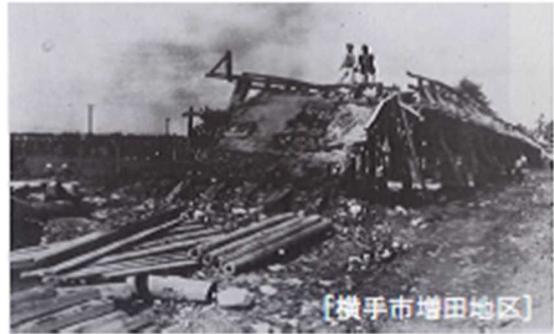
S22.7洪水時の被害状況（横手市増田地区）

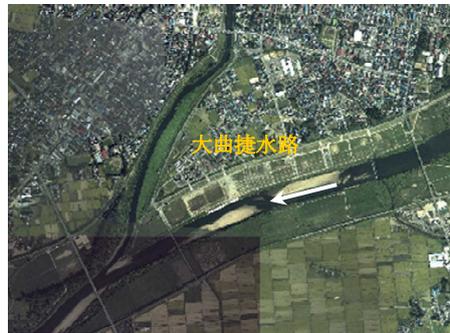
大曲捷水路完成後（平成22年）

この水害を受け、旧大曲市（現大仙市）の雄物川の蛇行部分を直線化する捷水路工事に昭和28年より着手し、昭和44年に完成している。

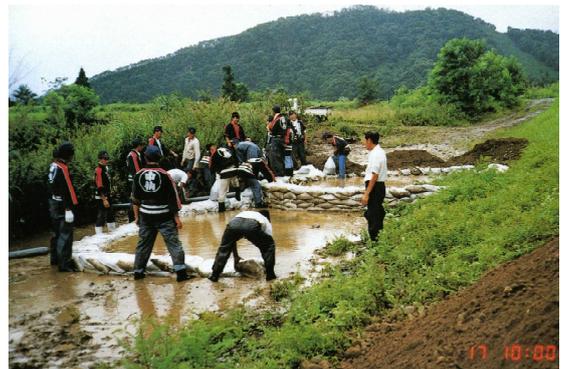
玉川での水防活動（大仙市）

一方で、旧中仙町（現大仙市）玉川左岸において、水防団による月の輪工を実施したほか、旧増田町（現横手市）成瀬川左岸においては、水防団による木流し工法により堤防の浸食を防ぐなど、適切かつ迅速な水防活動も行われた。

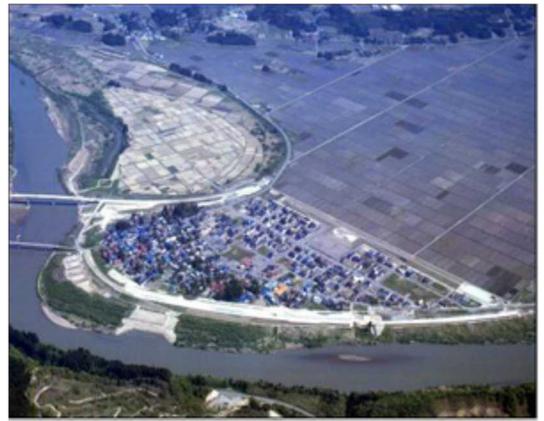
強首輪中堤（完成後）

この水害を受け、旧西仙北町強首地区（現大仙市）においては、長大な堤防整備では完成まで長い年月を要してしまうため、早期に水害から地域を守ることができる輪中堤が地域住民協力のもと整備された。また、上流部では洪水の堰上げにより浸水被害が発生していた大久保（湯沢市、羽後町）、幡野弁天（湯沢市）、湯沢（湯沢市）の各頭首工（固定堰）を改築・統合し、可動堰とすることで洪水を安全に流す対策が実施されてきた。

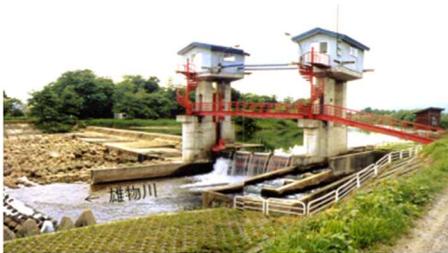
大久保頭首工（改築前）

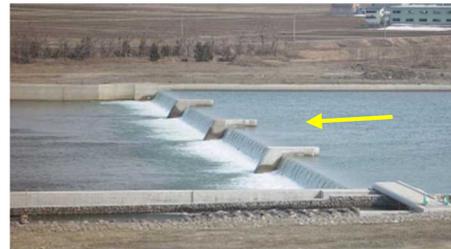
大久保堰（改築後）

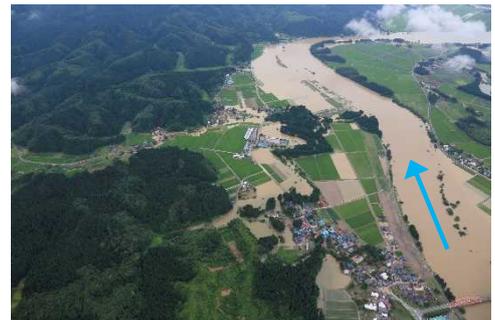
新波地区（秋田市）H29. 7

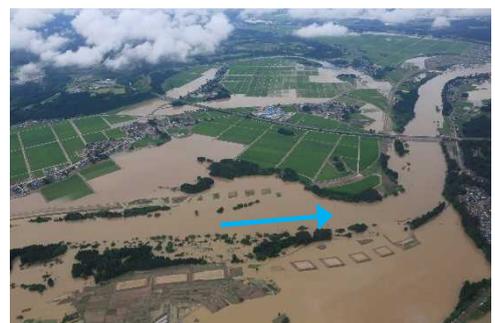
寺館大巻地区（大仙市）H29. 7

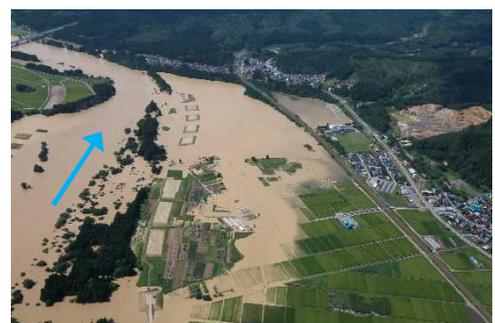
協和峰吉川地区（大仙市）H29. 8

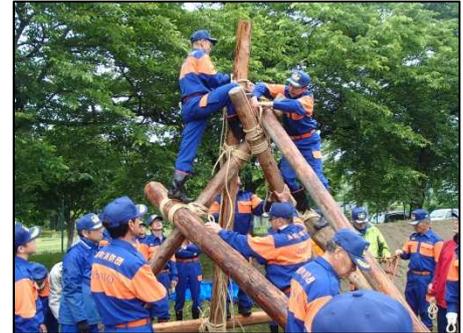
美郷町での水防訓練（川倉工）

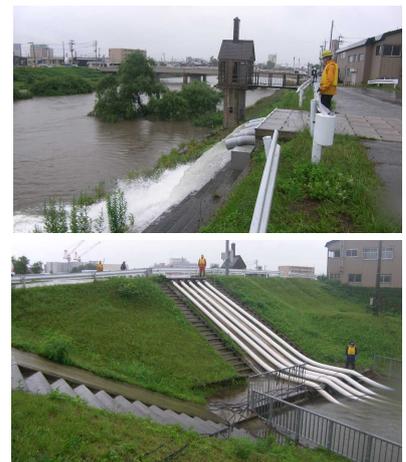
排水ポンプ車による排水状況  
(大仙市浜町地区)

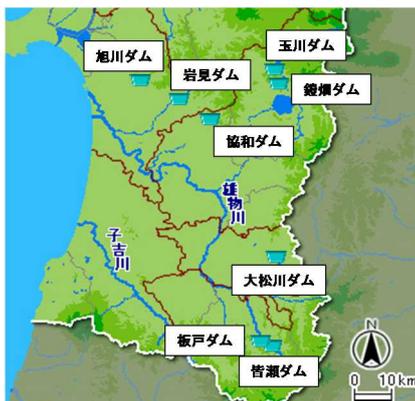
雄物川流域のダム位置図  
(秋田県河川砂防情報システムより)

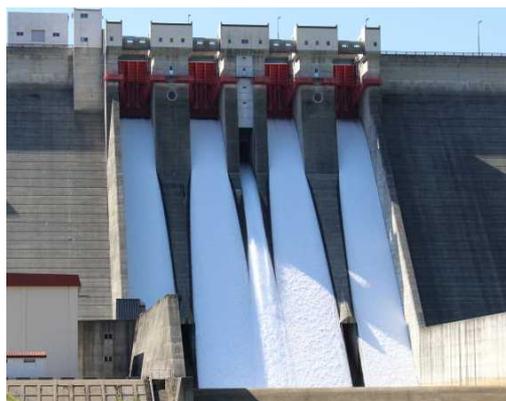
玉川ダムの試験放流の様子

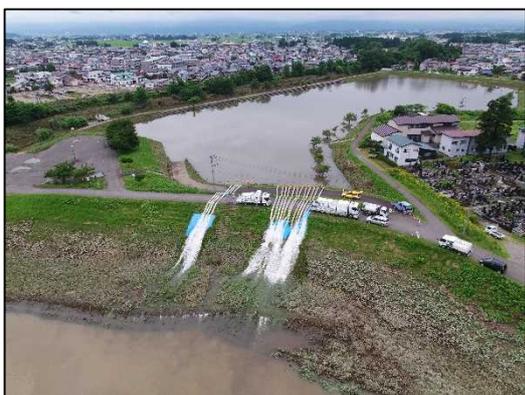
排水ポンプ車による排水作業（大仙市）

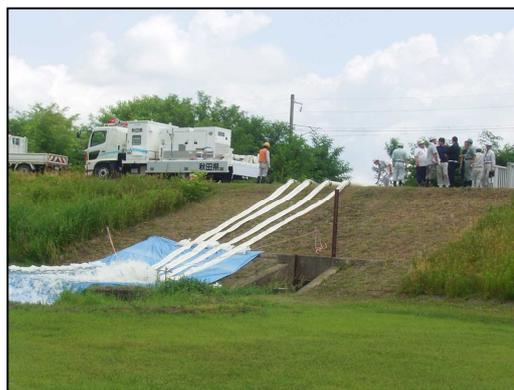
排水ポンプ車操作訓練状況（大仙市, 福部内川）
