# 「水防災意識社会 再構築ビジョン」に基づく 雄物川の減災に係る取組方針

平成30年1月19日

## 雄物川大規模氾濫時の減災対策協議会

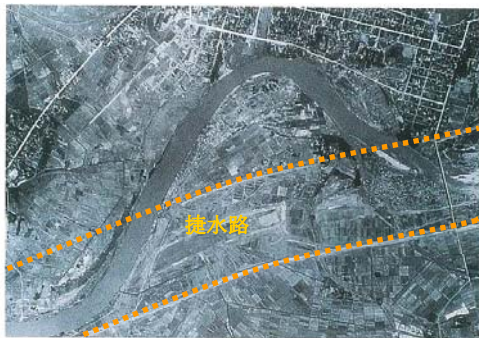
この水害を受け、旧大曲市（現大仙市）の雄物川の蛇行部分を直線化する捷水路工事に昭和28年より着手し、昭和44年に完成している。

大曲捷水路改修工事中（昭和36年）

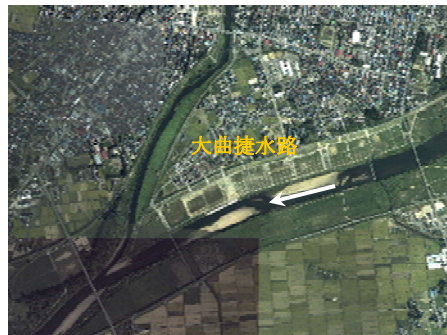
大曲捷水路完成後（平成22年）

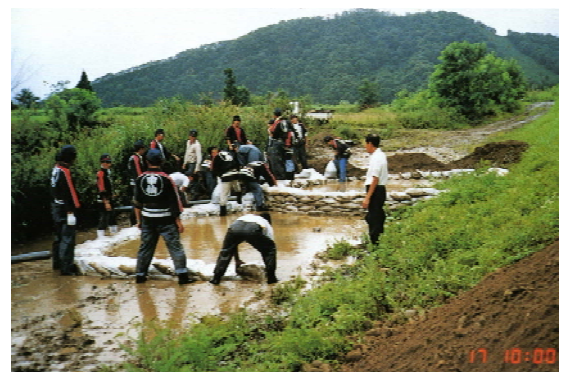
一方で、旧中仙町（現大仙市）玉川左岸において、水防団による月の輪工を実施したほか、旧増田町（現横手市）成瀬川左岸においては、水防団による木流し工法により堤防の浸食を防ぐなど、適切かつ迅速な水防活動も行われた。

玉川での水防活動（大仙市）

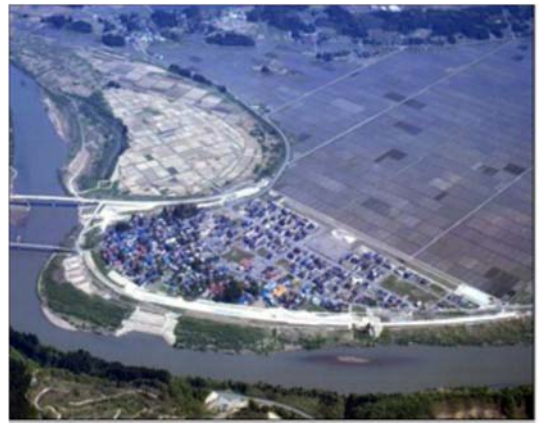
この水害を受け、旧西仙北町強首地区（現大仙市）においては、長大な堤防整備では完成まで長い年月を要してしまうため、早期に水害から地域を守ることができる輪中堤が地域住民協力のもと整備された。また、上流部では洪水の堰上げにより浸水被害が発生していた大久保（湯沢市、羽後町）、幡野弁天（湯沢市）、湯沢（湯沢市）の各頭首工（固定堰）を改築・統合し、可動堰とすることで洪水を安全に流す対策が実施されてきた。

強首輪中堤（完成後）

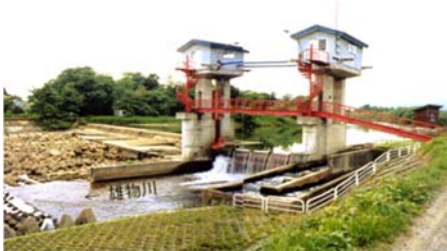
大久保頭首工（改築前）

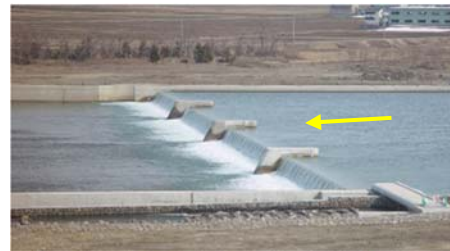
大久保堰（改築後）

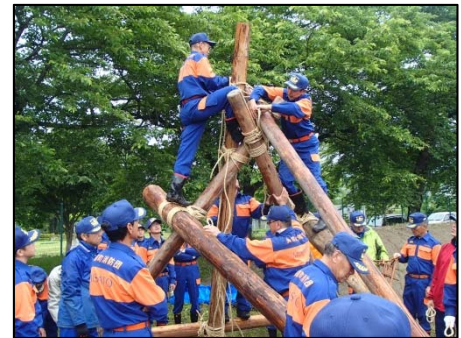
美郷町での水防訓練（川倉工）

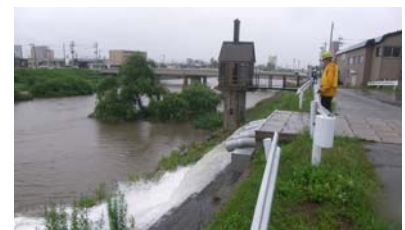
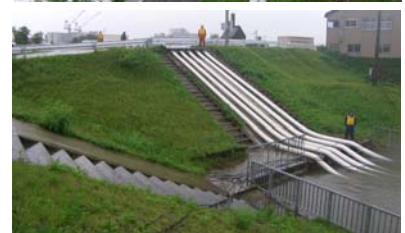
排水ポンプ車による排水状況  
(大仙市浜町地区)

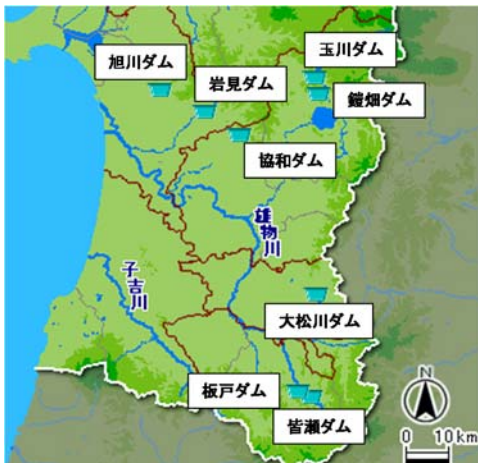
雄物川流域のダム位置図  
（秋田県河川砂防情報システムより）

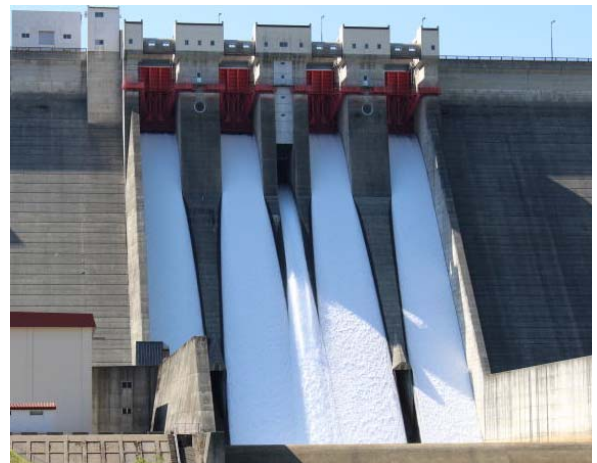
玉川ダムの試験放流の様子

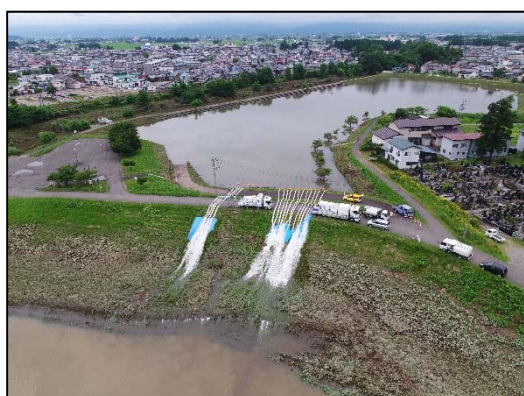
排水ポンプ車による排水作業（大仙市）

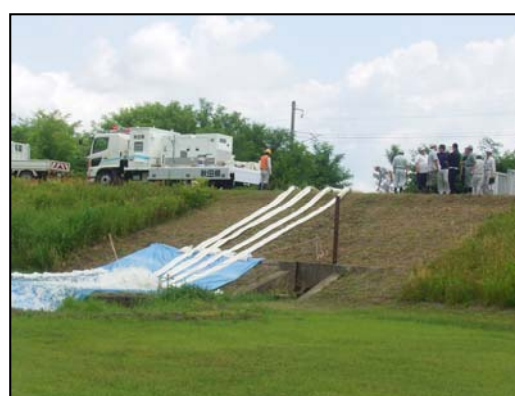
排水ポンプ車操作訓練状況（大仙市, 福部内川）
