雄物川自然再生計画書(案)

本 編

平成 28 年 3 月 6 日

国土交通省 東北地方整備局
湯沢河川国道事務所

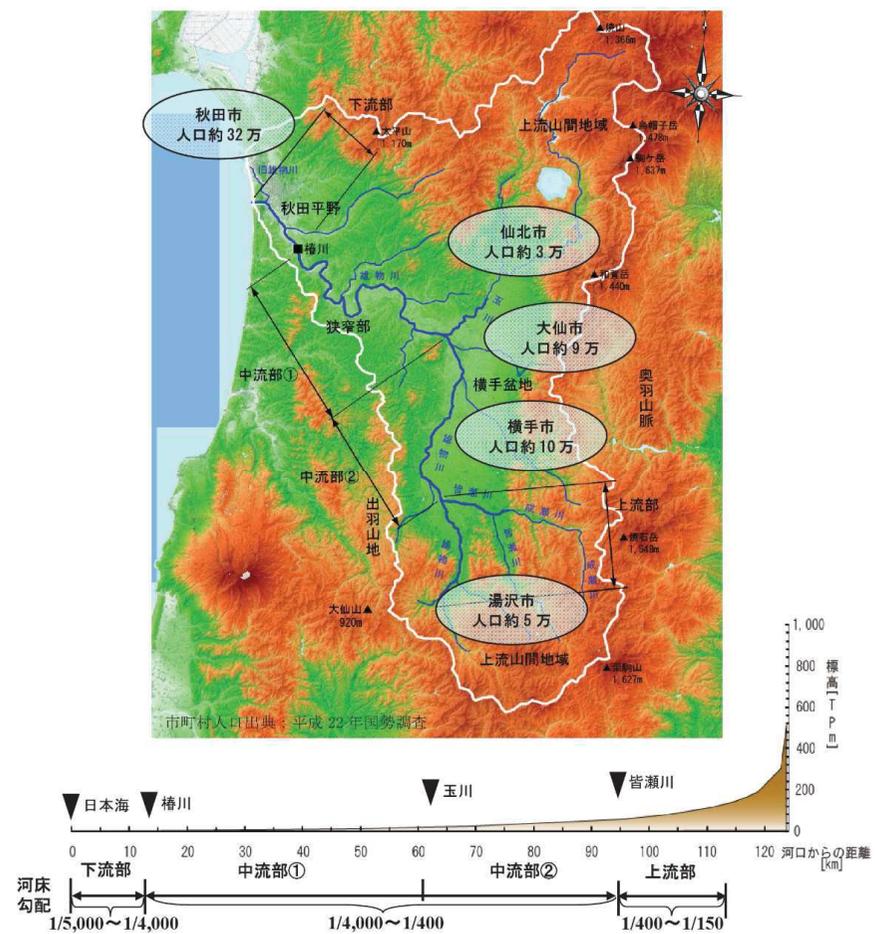
図 1.2.1 雄物川の地形

雄物川流域の地形は、北東部には秋田駒ヶ岳（1,637m）、焼山（1,366m）等の火山があり地形も急峻で、東部及び南部には奥羽山脈があり、ここから流れる川により扇状地化が進み、雄物川の流路を西部に押し出した形で横手盆地が形成され、西部は出羽山地の低標高部でいずれの支川も流路は短くなっている。

河床勾配は、皆瀬川合流部を境に上流部と中下流部に分かち、上流部は約 1/150~1/400 の勾配であり、中流部では約 1/400~1/4,000、下流部では約 1/4,000~1/5,000 の緩勾配となっている。本川は急峻な上流部を抜けると中流部の横手盆地及び玉川合流後の狭窄部を経て秋田平野を貫流している。

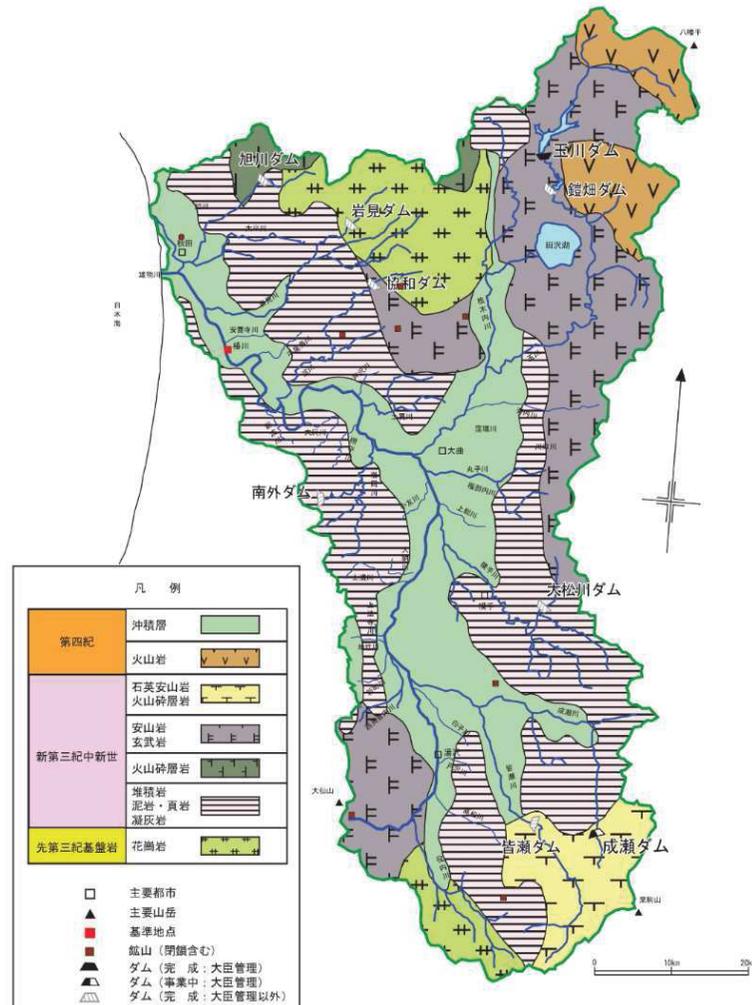
図 1.3.1 雄物川流域地質図(秋田県地質鉱産図:1957)

雄物川流域の地質は、新第三紀中新世の凝灰岩が主体となっている。この新第三紀中新世の基盤を成すのが古生層で、所々に鉱山があった。北東部の玉川流域は八幡平山系の秋田駒ヶ岳や焼山等から溶岩が流れ出したことにはじまり、第四紀火山岩から形成され、川沿いの山腹では風化が進んでいる。

また、中下流部に位置する横手盆地及び秋田平野の大部分は沖積層となっている。

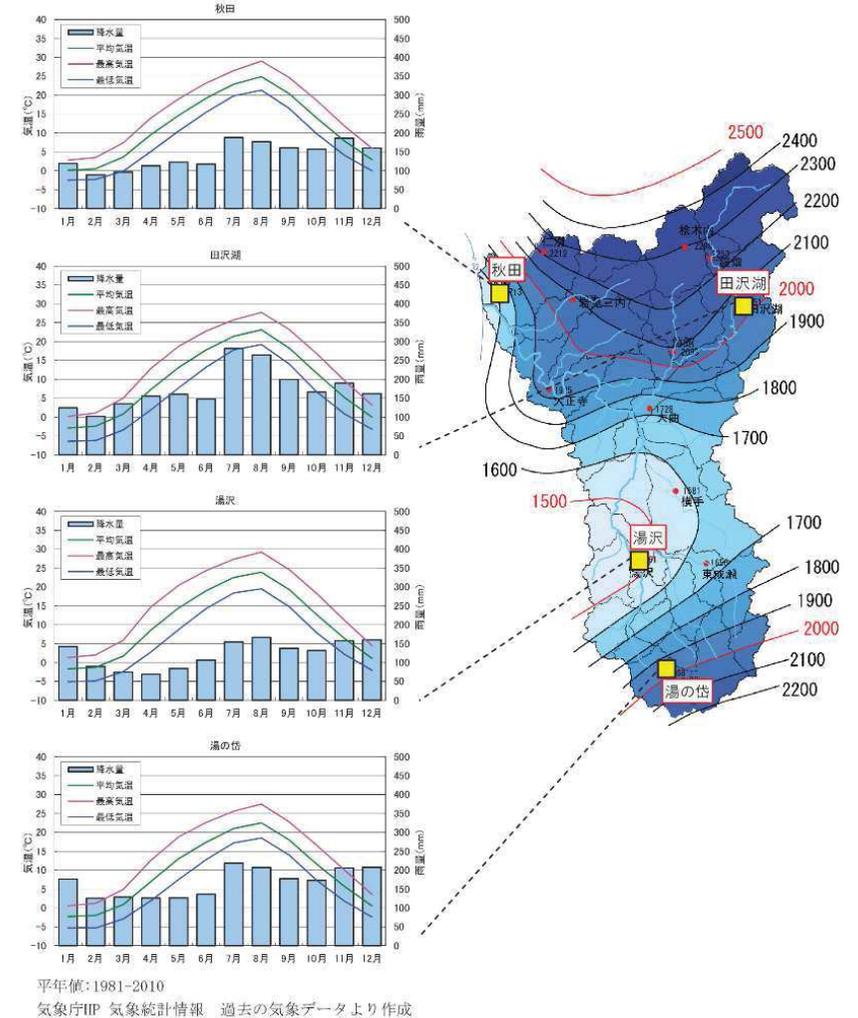
図 1.4.1 各地の年平均気温・降水量および年間平均総降水量分布図

雄物川流域の気候は、冬季の積雪寒冷を特徴とする日本海性の気候で、年間降水量は平野部1,500mm～1,700mm程度、山地部2,000～2,300mm程度となっており、約40%が冬季の降雪である。降雨の原因としては、前線性のものが多く、流域内では標高が高い地域で降雨が多くなる傾向となっている。

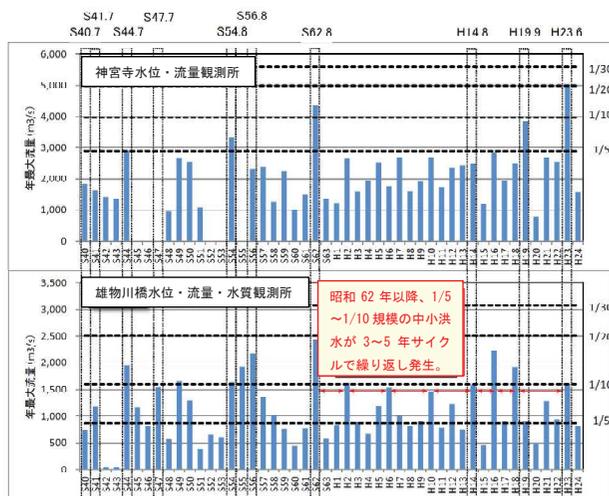
図 1.7.1 年最大流量の経年変化(神宮寺、雄物川橋)

年最大流量を見ると、雄物川橋水位・流量・水質観測所において昭和 62 年以降、1/5~1/10 規模の中小規模の洪水が、およそ 3~5 年サイクルで繰り返し発生している。

ただし、支川玉川合流点下流の神宮寺水位・流量観測所では、昭和 62 年以降 1/5 規模以上の洪水は 3 度しか発生しておらず、洪水のインパクトは小さくなっている傾向がみられる。これは平成 2 年に完成した玉川ダムにより、洪水調節が行われた事による要因が大きいと考えられる。

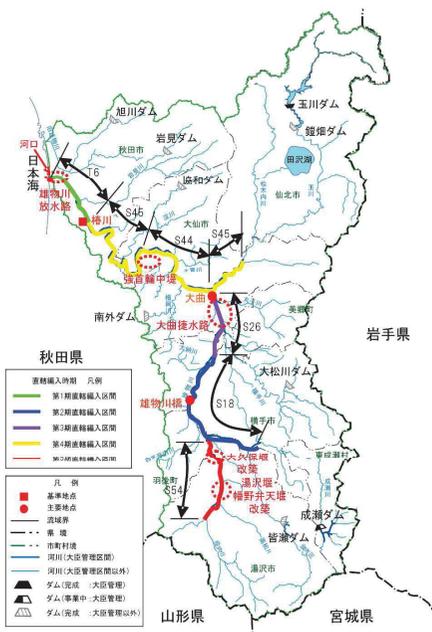
図 1.7.2 これまでの主な治水事業と治水計画・大臣管理編入の経緯

これまでの主な治水事業と治水計画・大臣管理編入の経緯	
M27.8	洪水
M43.9	洪水
T6	大臣管理編入(河口～椿川地点)
T6.9	当初計画(下流部)
S13.4	雄物川放水路完成・通水
S18	大臣管理編入(玉川合流点上流20km～皆瀬川合流点、皆瀬川9km、成瀬川3km)
S18.9	当初計画(上流部)
S22.7	洪水
S22.9	洪水
S26	大臣管理編入(玉川合流点～上流20km)
S26.9	第1次流量改定(神宮寺上流)
S32.4	第2次流量改定(神宮寺上流)
S32.10	鑑畑ダム、皆瀬ダム計画決定による見直し
S38.6	鑑畑ダム竣工(S33.8管理業務が秋田県に移管)
S41.6	工事実施基本計画策定
S44.7	洪水
S44.10	大曲捷水路完成・通水
S44	大臣管理編入(強首地区～玉川合流点、玉川11km)
S45	大臣管理編入(椿川地点～強首地区、玉川9.8km)
S47.7	洪水
S49.4	工事実施基本計画改定(全川計画)
S47.7	洪水等や流域内の開発状況を鑑み見直し
S54	大臣管理編入(皆瀬川合流点～上流18.5km)
S62.8	洪水
H2.10	玉川ダム竣工
H3.4～	成瀬ダム直轄移行(H9～建設事業着手)
H6.6	工事実施基本計画改定(記載内容の一部)
H14.8	洪水
H14	強首輪中堤完成
H19.9	洪水
H20.1	河川整備基本方針策定
H23.6	洪水

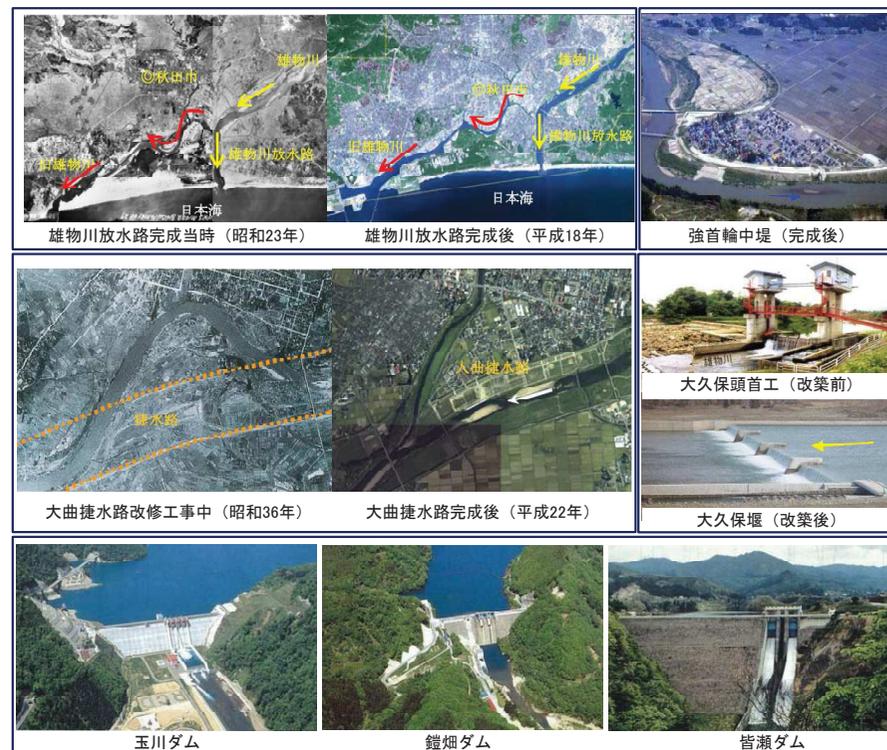
図 1.7.3 雄物川の主な治水事業

明治27年8月の未曾有の大洪水やこの後の相次ぐ大洪水を契機に、雄物川下流部における改修計画が第39回帝国議会において採択され、大正6年から本格的な国の改修事業として雄物川放水路に着手した。しかし、財政困難な時代であったために工事費と工期の見直しが行われ、着工から22年の歳月を経て雄物川放水路が昭和13年に完成した。

その後、昭和18年と昭和26年に雄物川の支川玉川合流点から支川皆瀬川合流点及び皆瀬川、成瀬川を大臣管理区間に編入し、救農土木※として本格的な河川改修が開始され、洪水被害が頻発していた大仙市周辺では昭和28年から16年の歳月を経て大曲捷水路事業が昭和44年に完成した。また、築堤等の河道整備により河道の流下能力を向上させる一方で、鑑畑ダム（昭和32年完成）、皆瀬ダム（昭和38年完成）を整備した。

昭和中期から現在にかけて、昭和44年、昭和45年に雄物川の椿川から玉川合流点及び玉川、昭和54年に雄物川の皆瀬川合流点から上流を大臣管理区間に編入し、強首輪中堤（平成14年完成）や大久保堰（平成18年完成）、湯沢統合堰（平成23年完成）、玉川ダム（平成2年完成）等を整備している。

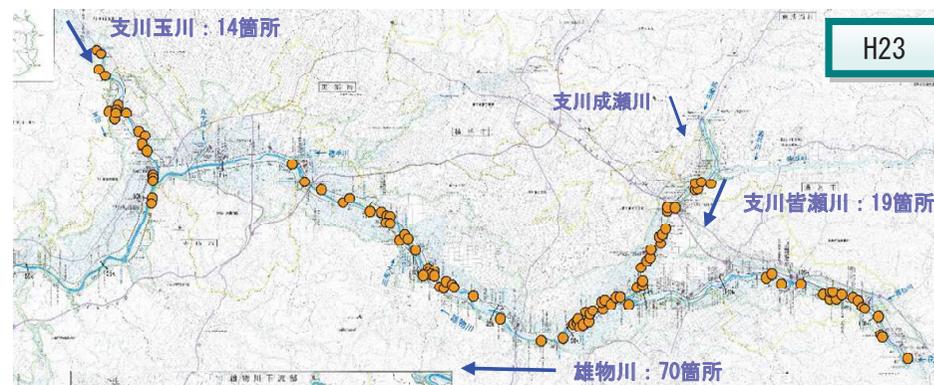
雄物川では、平成 23 年の河川水辺の国勢調査(国土交通省)によると、多くの湧水が確認されている。確認箇所は、雄物川の玉川合流点より上流側及び支川玉川、支川皆瀬川となっており、湧水は雄物川上流域全域に分布しているといえる。

※下流では湧水が確認されていないため、図は無い

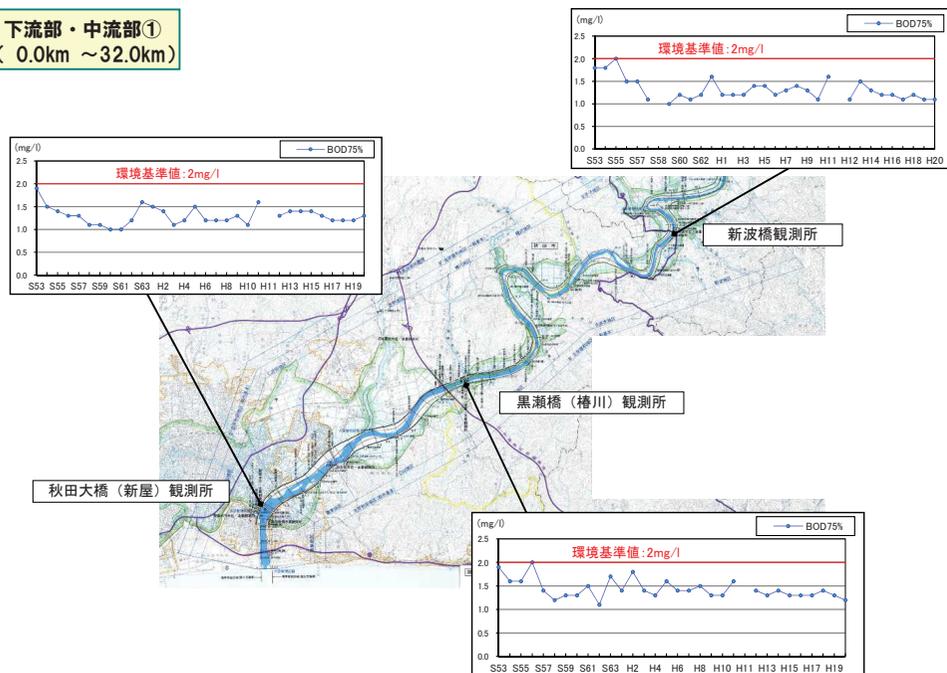
図 3.1.4 水質の状況(雄物川下流域)

水質汚濁に係る環境基準 (BOD75%値) は、雄物川本川及び支川玉川下流、支川皆瀬川下流が 2.0mg/l (河川 A 類型)、支川成瀬川が 1mg/l (河川 AA 類型) である。BOD の値は、支川成瀬川で一時期環境基準値を上回っているものの、どの観測所も概ね環境基準を満足しているとともに、ほぼ横ばいであり大きな経年変化は見られない。

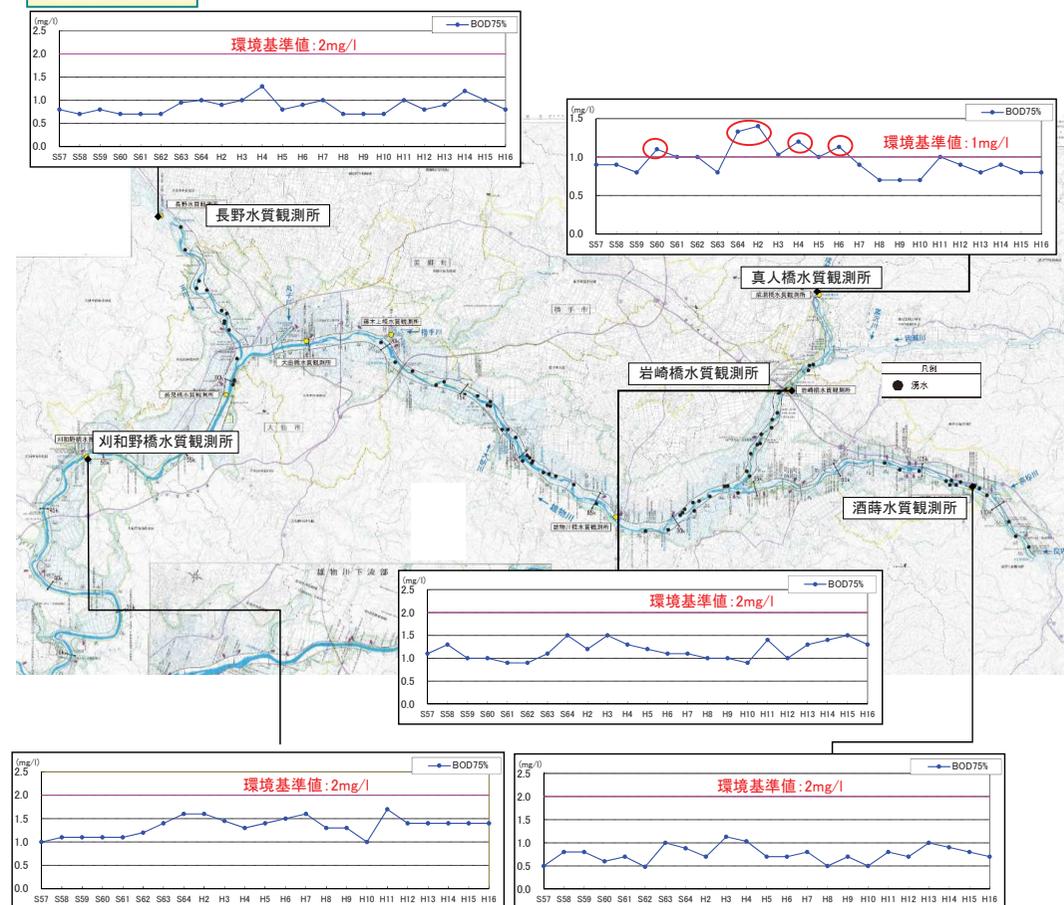
図 3.1.5 水質の状況(雄物川上流域)

○ : 環境基準を上回った期間

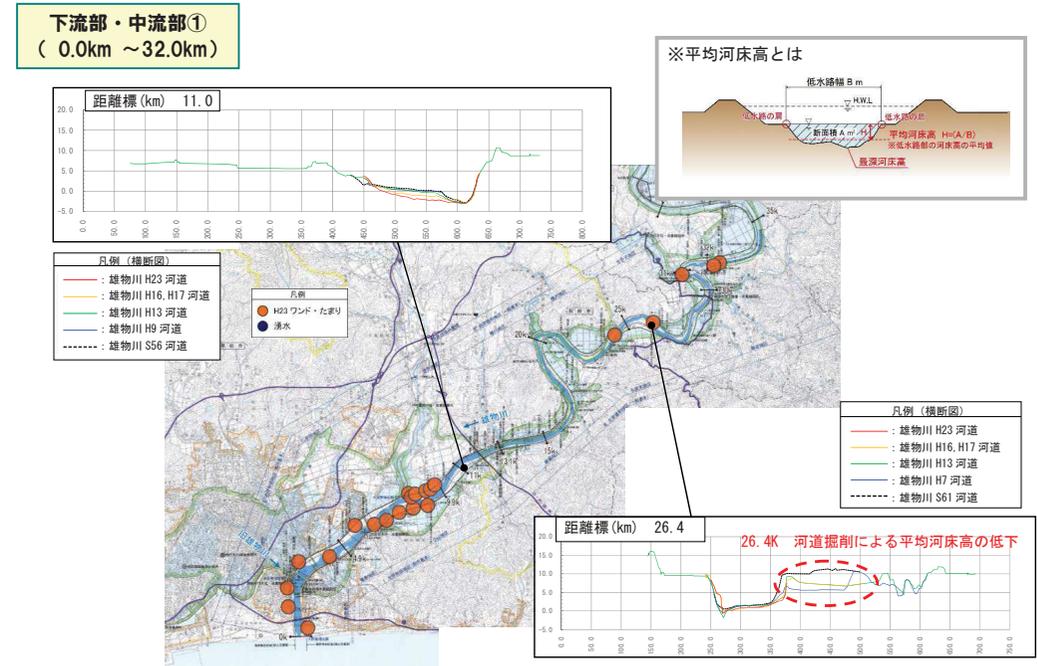
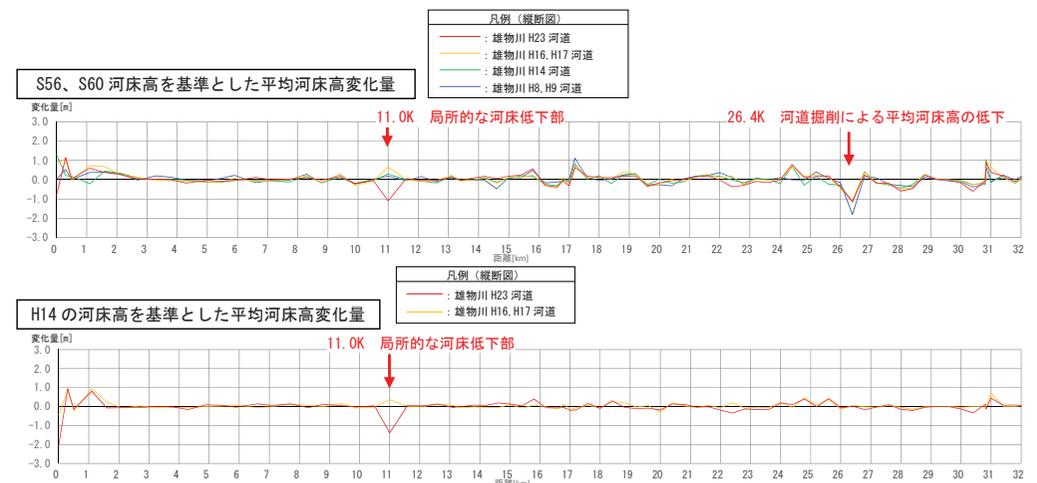
図 3.1.6 平均河床高の変化量の整理(雄物川下流域)

この図より、下流部、中流部①においては局所的に河床低下している箇所（11.0k）はあるものの全川において河床低下傾向はみられていない。なお、0.0-2.0k 付近に多少変動がみられるが、0.0k は海であり、潮汐の影響である。また、0.0-2.0k は海との境目（砂浜）の区間であり、放水路区間は床止めが入っているため、上がる方に変動していると考えられる。

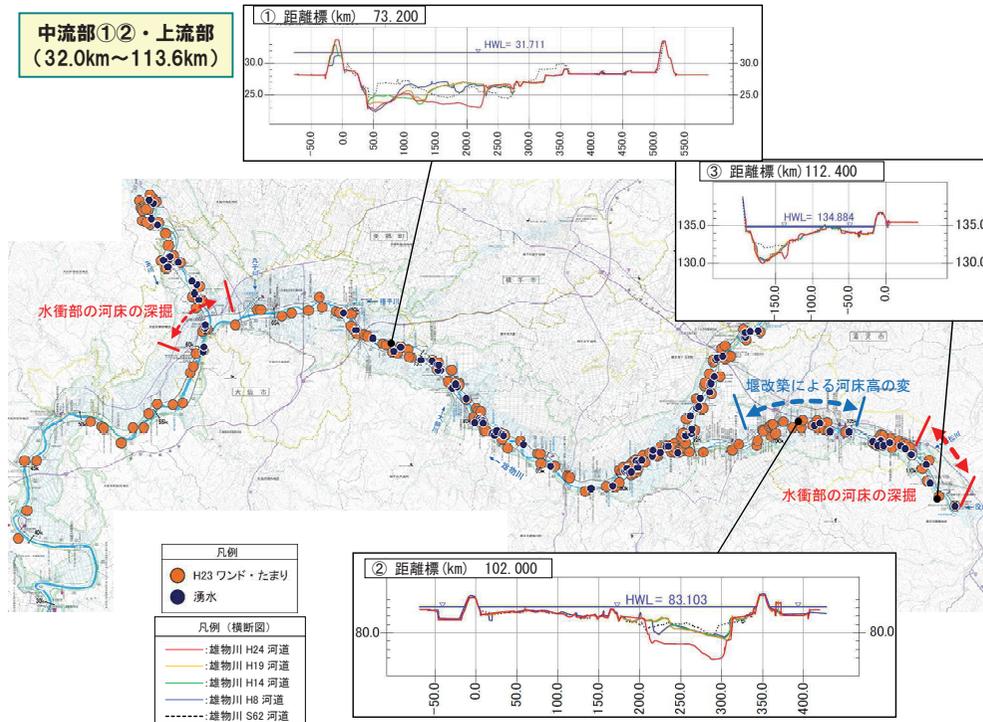
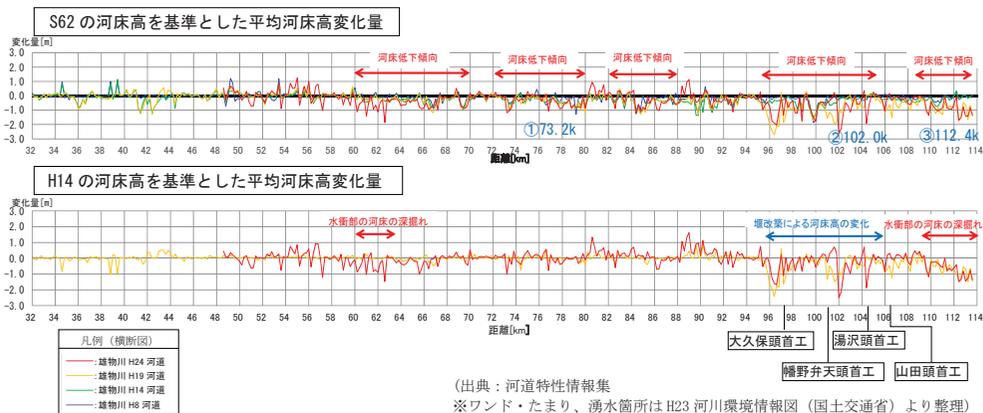
図 3.1.7 平均河床高の変化量の整理 (雄物川上流域)

一方、中流部②、上流部においては、昭和 62 年以降、60.0k 付近より上流では大部分の区間で河床低下傾向にある。ただし、平成 14 年以降は、河床低下傾向が小さくなる一方で、水衝部の深掘れや堰改築区間の上下流での河床高が変化している。河床が低下傾向ということは、上流から土砂が供給されないということであり、山からの土砂供給を抑える事業も要因と想定される。

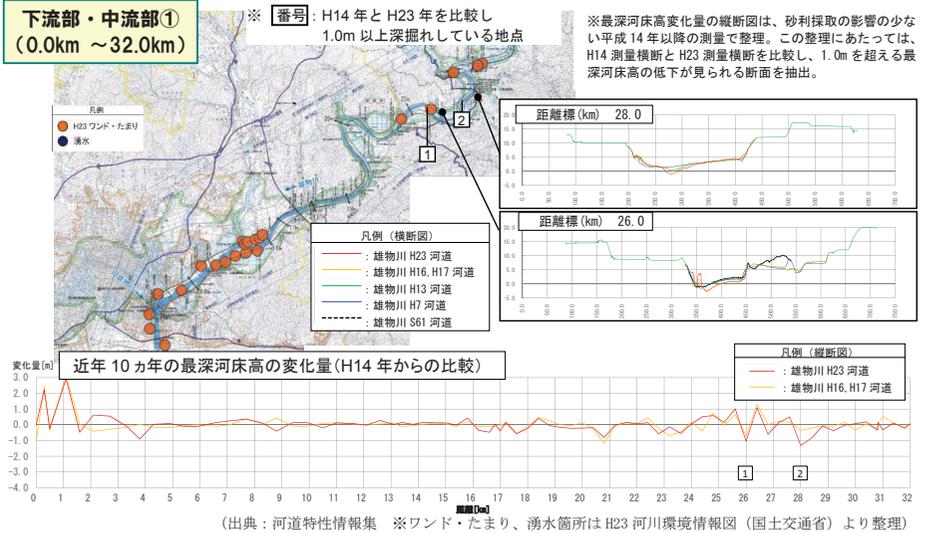
図 3.1.8 近年 10 年間の最深河床変化量 (雄物川下流域)

近年 10 年間の最深河床高の変化状況を見ると、下流部、中流部①においては一部局所洗掘が見られるもののこの区間において大きな変化は見られない。

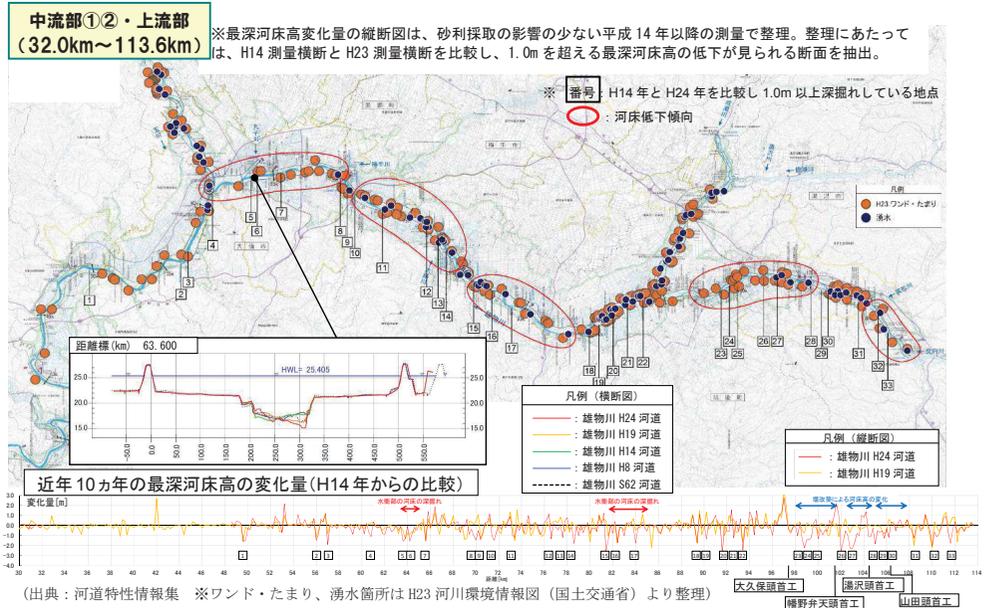
図 3.1.9 近年 10 年間の最深河床変化量 (雄物川上流域)

一方、中流部②、上流部においては、50.0k 付近より上流の大部分の区間で局所洗掘が発生している。主な要因は、上流部における堰改築による河床高の変化や水衝部の河床の深掘れと考えられる。

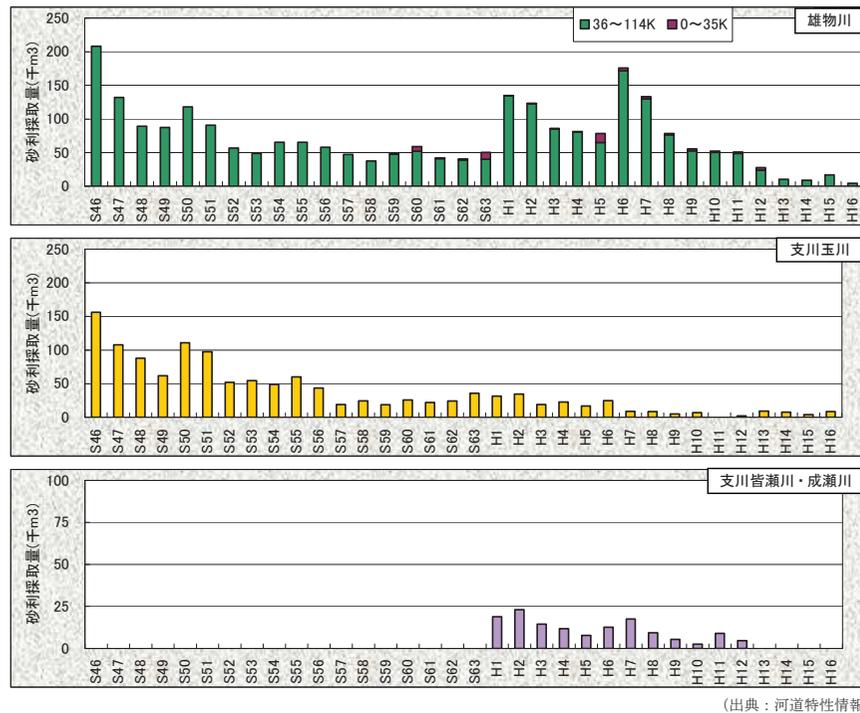
図 3.1.13 砂利採取量の経年変化(雄物川、支川玉川、支川皆瀬川・成瀬川)

雄物川では、昭和46年には20万m³/年を超える量の砂利を採取していた。その後、砂利採取量は減少するものの、平成になって増加をはじめ、平成6年には約18万m³/年まで増加した。その後再び採取量は減少し、平成17年以降、砂利採取は実施されていない。

支川玉川では昭和46年には15万m³/年を超える量の砂利を採取、その後採取量は減少したが、平成16年まで砂利採取が継続されていた。支川皆瀬川・成瀬川では平成元年～平成12年における砂利採取が行われ、採取量は約11万m³/年であった。

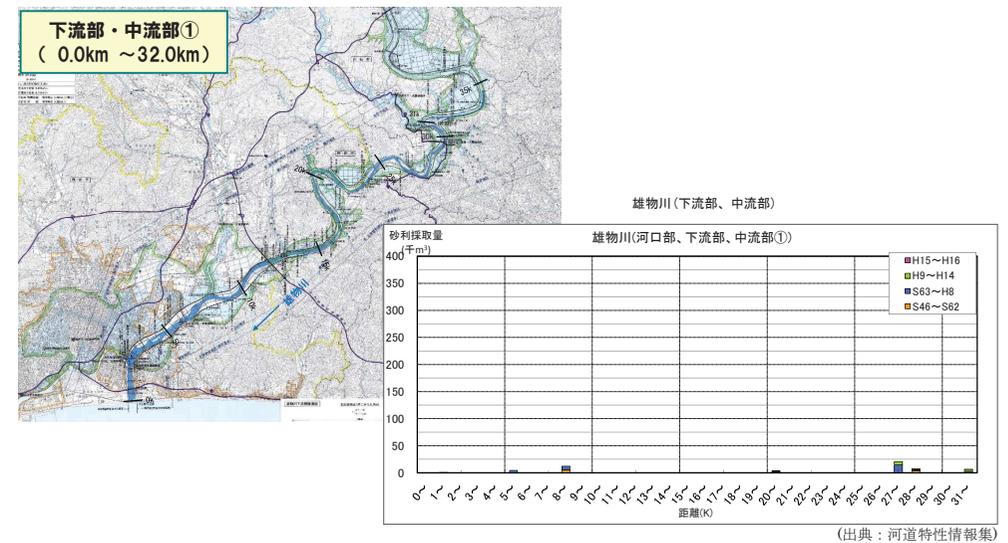
図 3.1.14 区間別砂利採取量(雄物川下流域)

区間ごとの採取状況を見てみると、雄物川本川の下流域(0.0~32.0k区間)では、砂利採取量は少ない。雄物川本川上流域(32.0k~113.0k区間)では、昭和62年ごろまでは50.0~60.0k付近、66.0~76.0k付近、平成8年ごろまでは98.0~100.0k付近で砂利採取が集中していた。

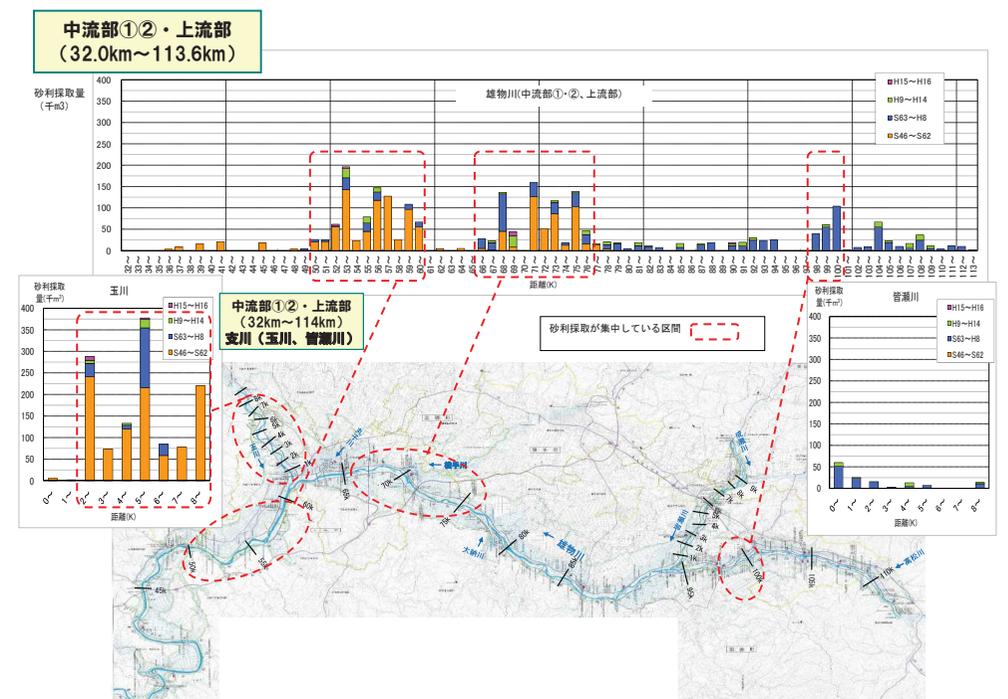
図 3.1.15 区間別砂利採取量(雄物川上流域)

支川玉川での採取量が多く、全域で採取されている。支川皆瀬川・成瀬川での採取は本川との合流点付近以外ではほとんど見られない。

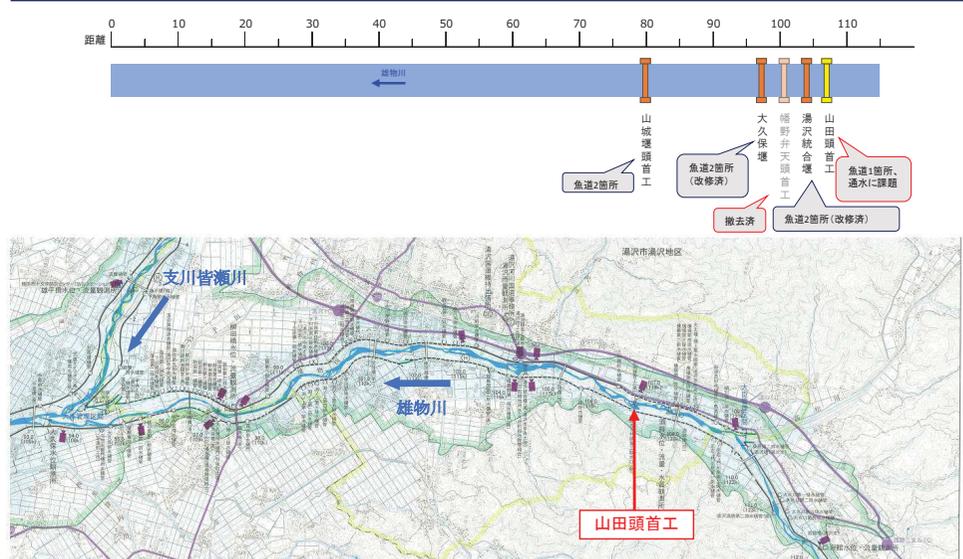
図 3.1.16 山田頭首工位置図

- ・下流側（湯沢統合堰）は魚道が改良されたが、**山田頭首工の所で魚が上れなくなっている**。魚道はあるが、**濁水期には水が流れなくなってしまう**。
- ・**山田頭首工の魚道は機能していないため、アユも普段は上流まで上ってこない**。増水時に少しの個体が上がってくる。
- ・**サケも山田頭首工あたりで止まっているようである**。

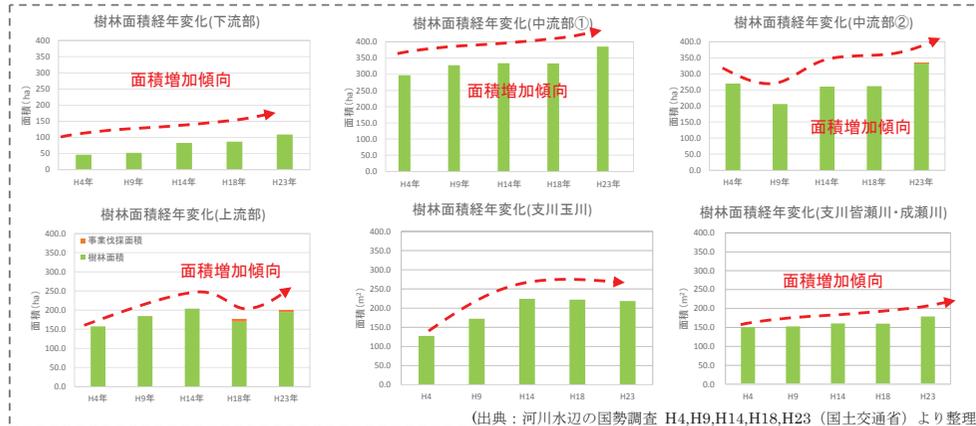
図 3.2.1 樹林面積の経年変化(雄物川、支川玉川、支川皆瀬川・成瀬川:河川区分別)

河川区分ごとの樹林面積の変遷をみると、中流部①～上流部では樹林化傾向がみられる。上流部では維持管理による伐採により一時的に樹林面積が減少しているが、効果は小さい。下流部も樹林化傾向にあるが、中流部①より上流側と比べて面積は小さい。

支川においては、区間が短いに関わらず、樹林面積が大きい。支川玉川の樹林面積は平成14年以降頭打ち傾向にある。支川皆瀬川・成瀬川は、わずかに増加傾向がみられる。

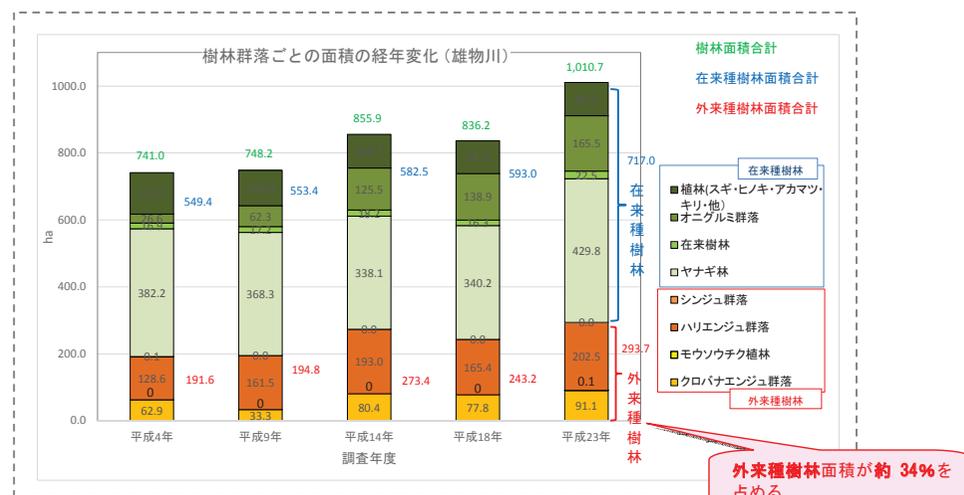
図 3.2.4 樹林群落ごとの面積の経年変化(雄物川)

樹林面積は20年間で約270ha増加しており、その内訳を見ると、在来種ではヤナギ林、オニグルミ群落が増加している。外来種ではハリエンジュ群落やクロバナエンジュ群落の増加が目立つ。外来種樹林の面積は20年間で約102ha増加(増加率153%)しており、在来種樹林の増加率(131%)を上回る速度で外来種樹林が増加している。樹林面積に占める外来種樹林面積の割合は約34%(およそ1/3が外来種樹林)である。

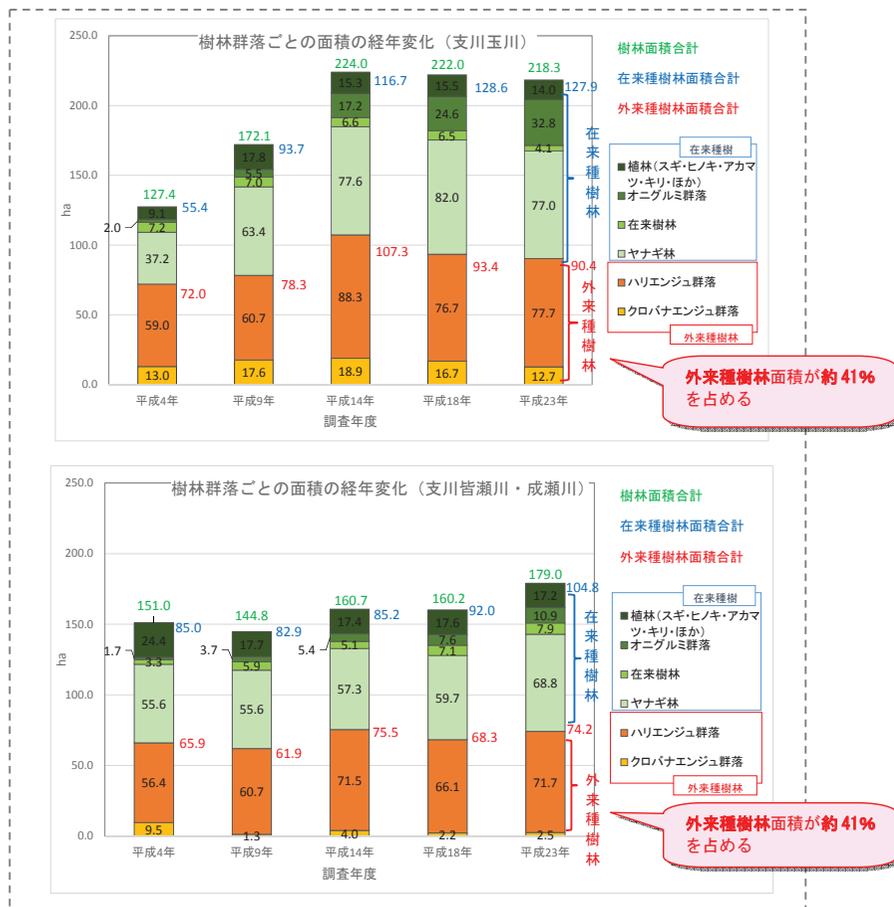
図 3.2.5 樹林群落ごとの面積の経年変化(支川玉川、支川皆瀬川・成瀬川)

一方、支川では本川よりもさらに外来種樹林面積の割合が大きく、約40%を占める。支川玉川では、ハリエンジュ林の増加に加え、在来種樹林の増加も顕著である。

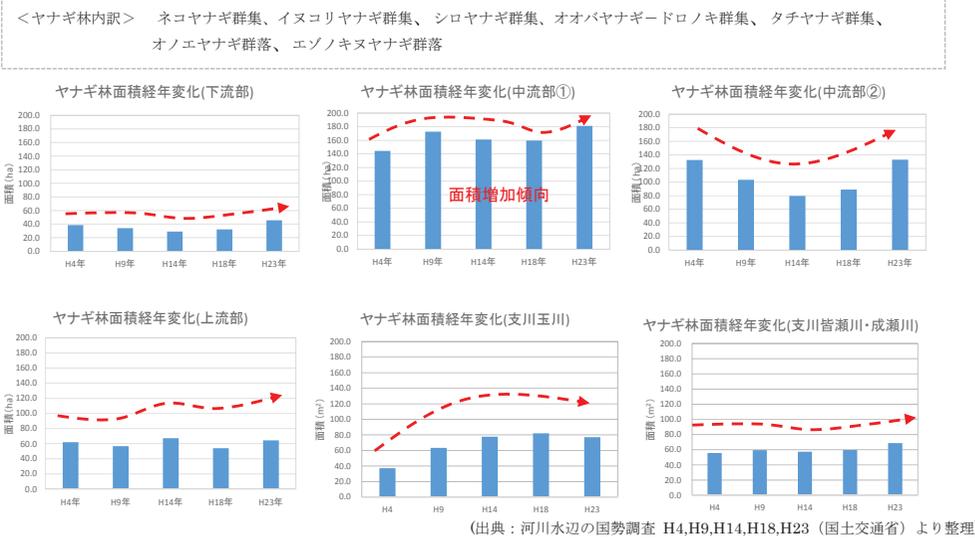
図 3.2.6 ヤナギ林面積の経年変化(雄物川、支川玉川、支川皆瀬川・成瀬川：河川区分別)

中流部①で面積が最も大きく、下流部で最も小さい。中流部②では平成4年から平成14年にかけて減少傾向にあったが、平成23年にかけて再び増加している。

支川玉川において、平成4年から平成23年にかけて約2倍の面積に増加している。

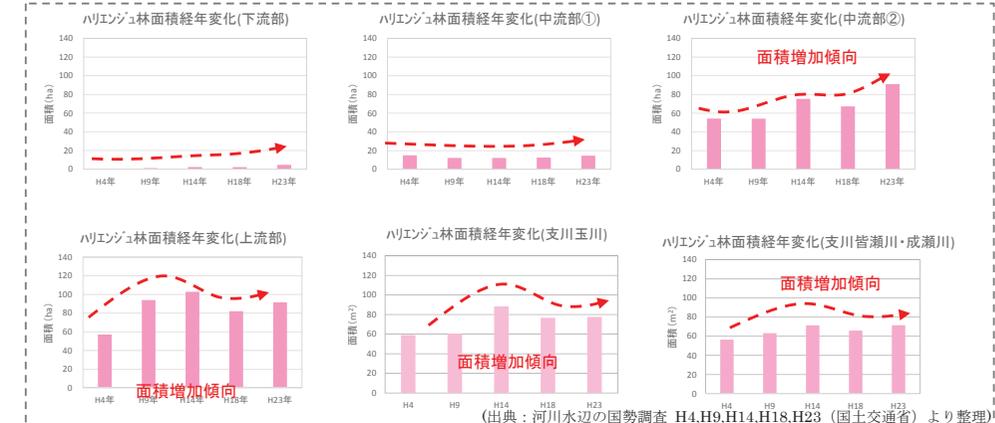
図 3.2.7 ハリエンジュ林面積の経年変化(雄物川、支川玉川、支川皆瀬川・成瀬川：河川区分別)

下流部での分布面積は小さい。中流部②、上流部での面積が特に大きく、上流部の面積は中流部①の約6倍となっている。

支川玉川で平成9年から平成14年にかけて急激な増加が見られるが、その後、面積は頭打ちとなっている。支川皆瀬川・成瀬川では、急激な増加は見られないが平成4年から平成23年にかけて約15ha増加している。

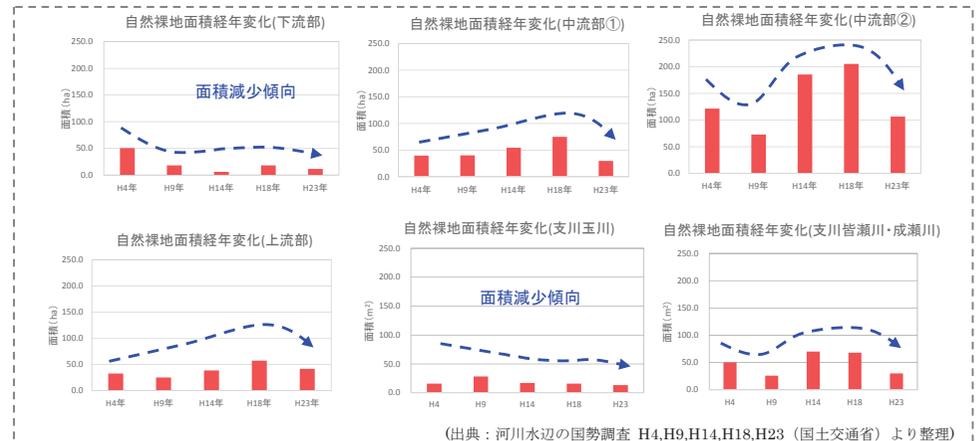
図 3.2.10 自然裸地(礫河原)面積の経年変化(雄物川、支川玉川、支川皆瀬川・成瀬川：河川区別)

自然裸地(礫河原)の面積は、20年間で上流部ではやや増えているものの、下流部～中流部②で減少している。特に、中流部①、中流部②で平成18年から平成23年の間で自然裸地(礫河原)面積が大幅に減少しているが、これは礫河原の草地化・樹林化による遷移進行によるものと考えられる。上流部では、堰の改築工事*等が行われ、礫地が一時的に増加している。

※大久保堰改築 (H17完成)、湯沢統合堰改築(H23完成)

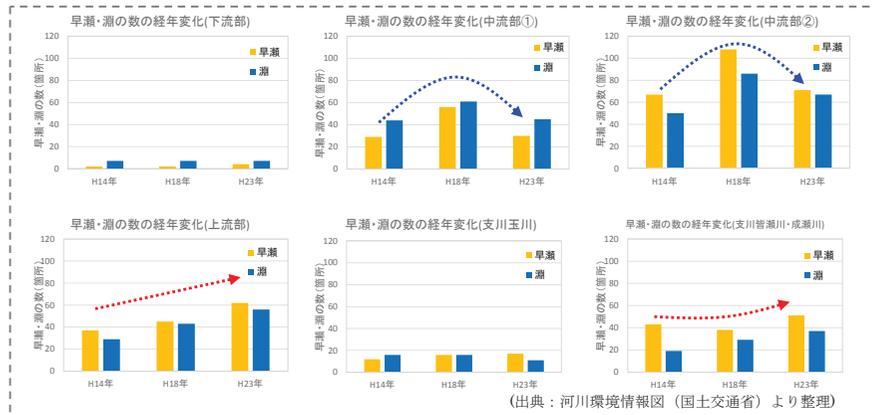
図 3.2.12 早瀬・淵の数の経年変化(雄物川、支川玉川、支川皆瀬川・成瀬川:河川区別)

雄物川本川の早瀬・淵の数は、中流部では平成18年に増加しているが、平成23年に減少がみられる。一方、上流部では、平成14年から平成23年にかけて増加している。また、支川玉川では、早瀬の数は平成23年にかけて少しずつ増加しているが、淵の数は減少している。支川皆瀬川・成瀬川では、早瀬は平成18年に一度減少するが、平成23年には増加している。

※空中写真の撮影時期が異なることから早瀬、淵の箇所数の違いは必ずしも河床の変化に伴うものではない。

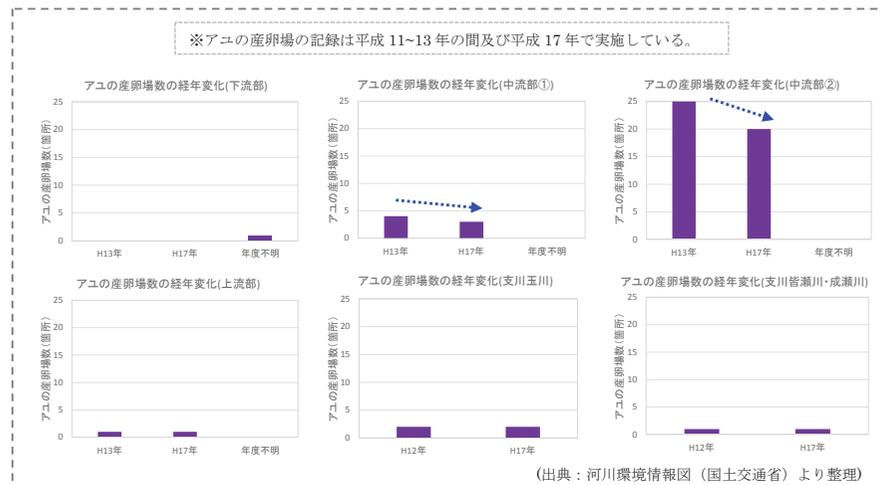
図 3.2.13 アユの産卵場数の経年変化(雄物川、支川玉川、支川皆瀬川・成瀬川:河川区別)

アユの産卵場は中流部②で最も多く、次いで中流部①で多く確認されている。上流部、支川玉川、支川皆瀬川・成瀬川でもわずかにみられるが、雄物川における産卵適地は中流部であることがうかがえる。しかし、中流部①、中流部②ともに、平成13年から平成17年にかけて産卵場数は減少している。

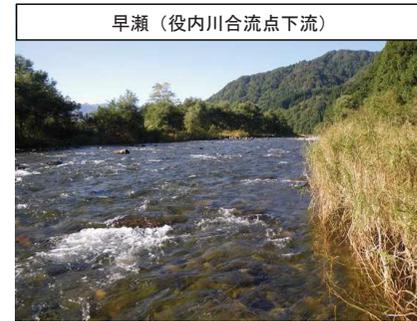
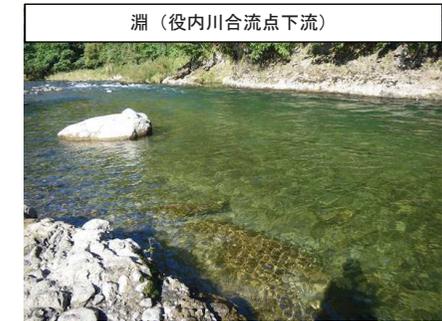
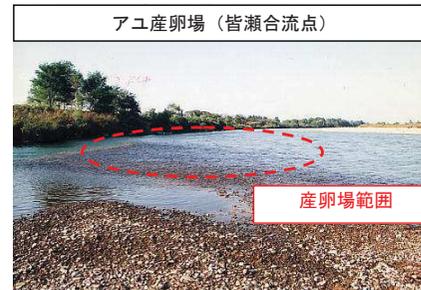
図 3.2.14 早瀬、淵、アユの産卵場の状況

●早瀬・淵について
(河川水辺の国勢調査基本調査マニュアル[河川編]より)
 <調査方法>
 早瀬:水面が乱れたり、白波が立つ等の特徴から、水深が浅く瀬が形成されている可能性がある場所を空中写真から判読する。また、砂州の前縁線等、地形的に早瀬が形成されていると考えられる場所を抽出する。
 淵:水の色が濃い等、周囲より相対的に水深が深くなっていると思われる場所を空中写真から抽出する。また、早瀬の下流側、砂州の後縁部、水衝部等、地形的に淵が形成されていると考えられる場所を抽出する。本調査では、淵とは、周囲と比較して相対的に深掘れしている場所を指し、低水路幅全体で水深が深い場所が連続する部分(通常“とろ”と呼ばれる)は対象としない。
 <早瀬・淵の定義>
 具体的な早瀬・淵の範囲については、早瀬・淵の定義づけが困難な場合がある。また、現地調査ですべての早瀬・淵の確認ができない場合も想定され、判読結果の利用にあたっては留意する必要がある。

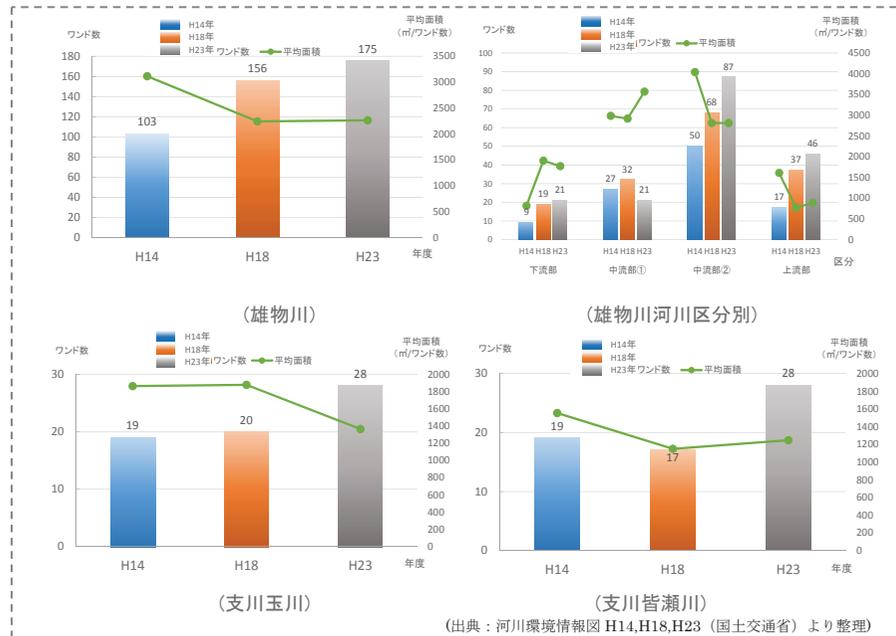
図 3.2.17 ワンド・たまり数の変遷(雄物川、雄物川河川区別、支川玉川、支川皆瀬川)

なお、ワンド・たまりの数は増加傾向にあるものの、ワンド・たまり 1箇所あたりの面積は平成 14 年から平成 23 年にかけて減少傾向にある。

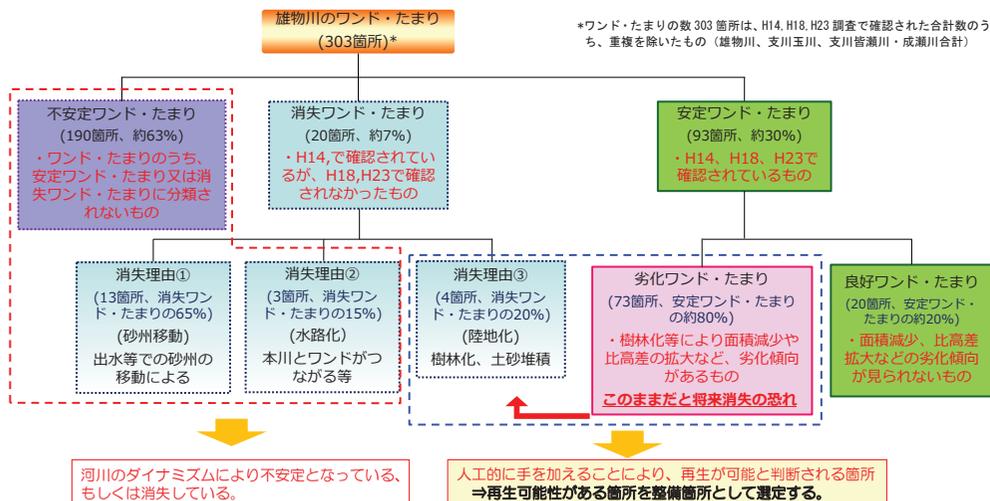
図 3.2.18 ワンド・たまり分類図

特に③のワンド・たまりのうち、湧水があるものは、樹林化、堆積を抑制することで再生される可能性があると考えられる。

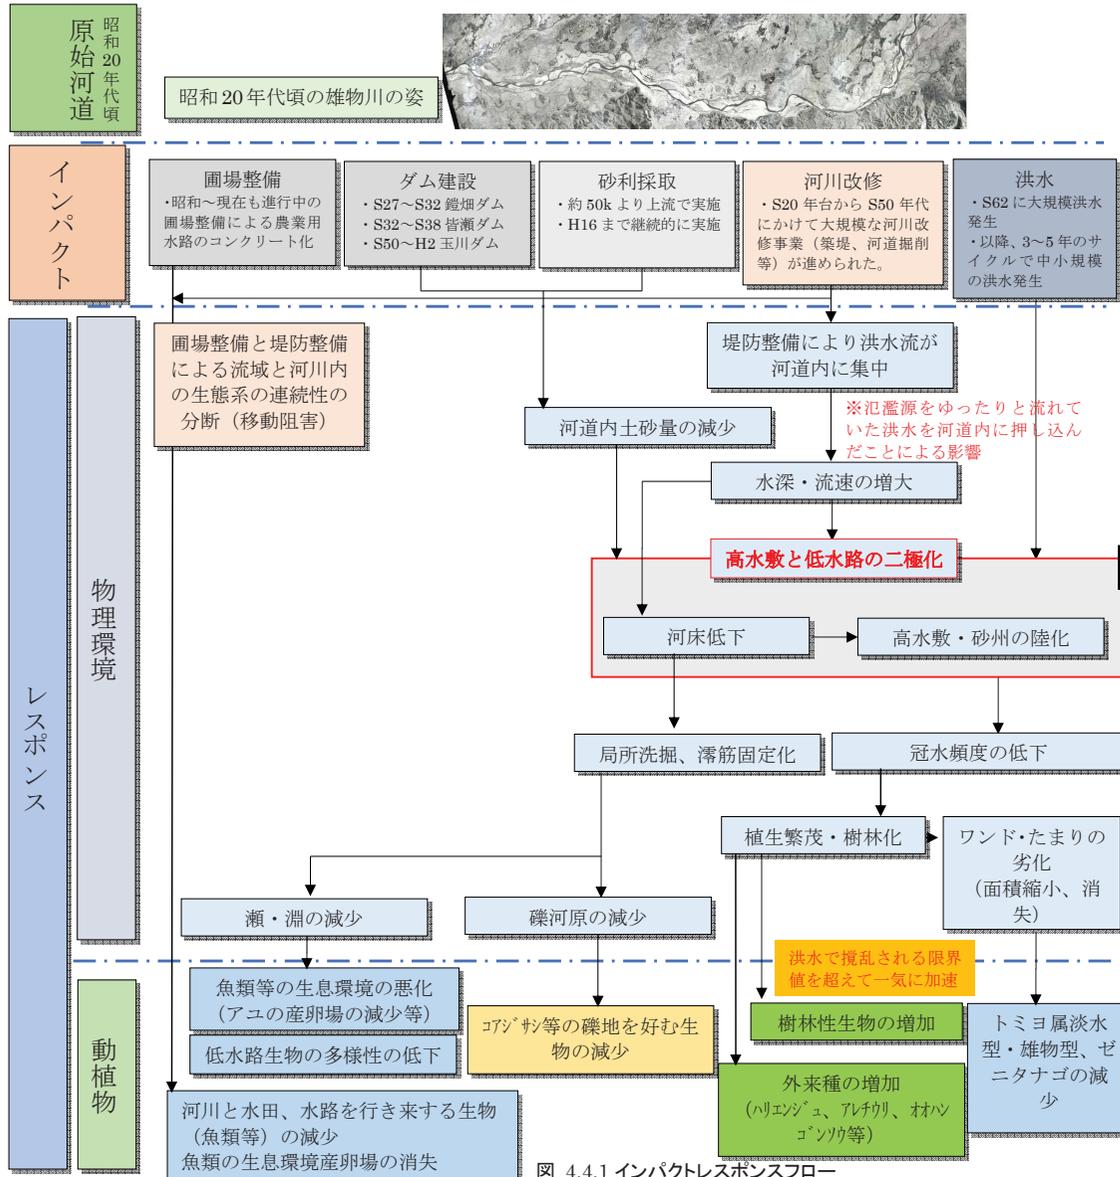
図 4.4.1 インパクトレスポンスフロー

河川整備や流域における各種整備によるインパクトレスポンスを整理した（図4.4.1）。

雄物川の流域および河川の課題は、圃場整備や堤防整備等のインパクトによる河川と流域の分断と、堤防整備等に伴う河道の二極化の影響が大きいものと推測される。

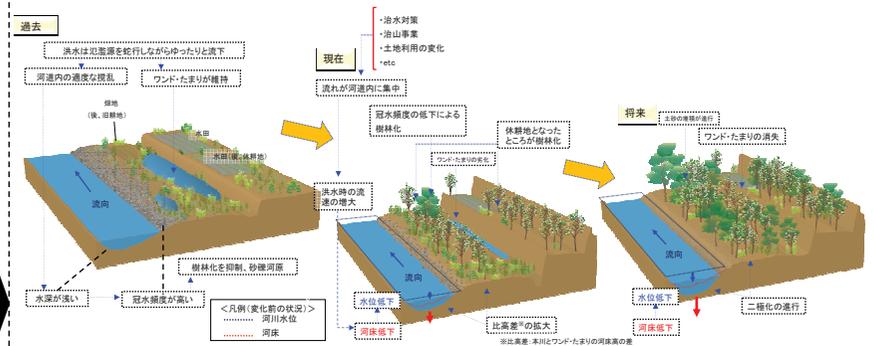
二極化のメカニズム

- 堤防整備が行われる以前は、洪水は汎濫源を蛇行しながらゆったりと流下しており、河道内の適度な攪乱により砂礫河原が維持されていた。
- 堤防整備をはじめとする治水対策、治山事業が進むにつれ、洪水は堤防内に閉じ込められたことにより流れが河道内に集中し、河床低下が進行すると同時に砂州は冠水頻度が低下することにより樹林化が進行し、ワンド・たまりも比高差の拡大により劣化していった。

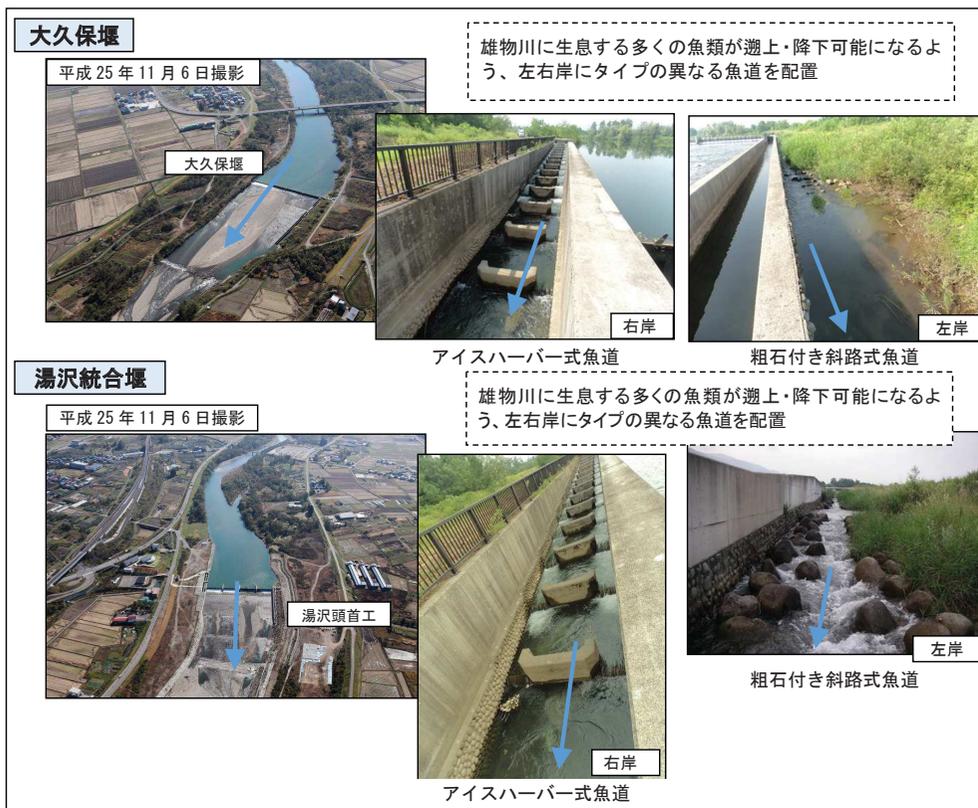
図 5.3.1 魚道の整備事例

河川横断工作物により魚類等の遡上・降下が阻害されている箇所については、川の連続性を確保する必要がある。対策の方法としては、大久保堰や湯沢統合堰で採用している魚道整備手法を参考として実施する。なお、対策にあたっては、川の連続性の調査（魚道の機能評価）を行い、必要に応じて地域住民や頭首工の管理者等と連携し、対策を検討する。

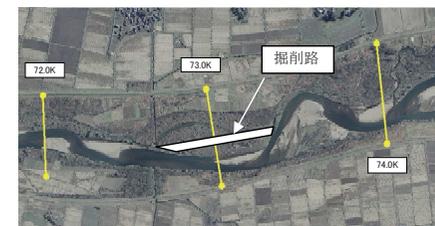
図 5.3.2 掘削路の平面イメージ

固定砂州内に掘削路を整備して、中小洪水（出水）時の砂州内部での洪水攪乱を誘発させ、低水路内の流速の緩和による二極化の軽減と樹林化の抑制を図る。

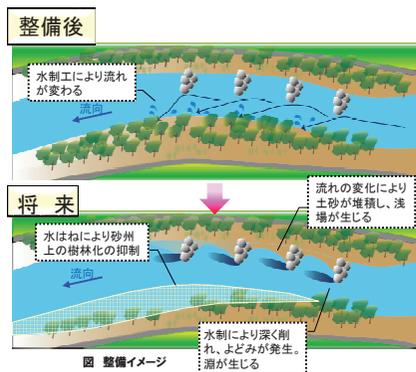
図 5.3.4 水制工の設置による多様な流れの創出イメージ(平面模式図)

水制工の設置により、水衝部における局所洗掘の進行を抑制するとともに、水はね効果による対岸の砂州の発達を抑制することで二極化の軽減を図り瀬、淵を創出する。

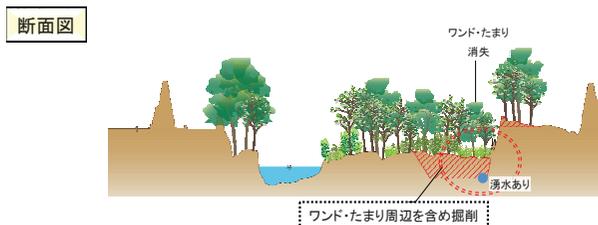
図 5.3.5 消失ワンド・たまりの再生 イメージ

⇒湧水により安定したワンド・たまりの再生が期待される。
