雄物川上流

No.308 発行日 令和3年10月29日
国土交通省 東北地方整備局
湯沢河川国道事務所 十文字出張所
〒019-0522
横手市十文字町字西上38-3
TEL 0182-42-0109

堤防徒歩点検を実施しました

雄物川上流福島・大久保地区災害復旧工事

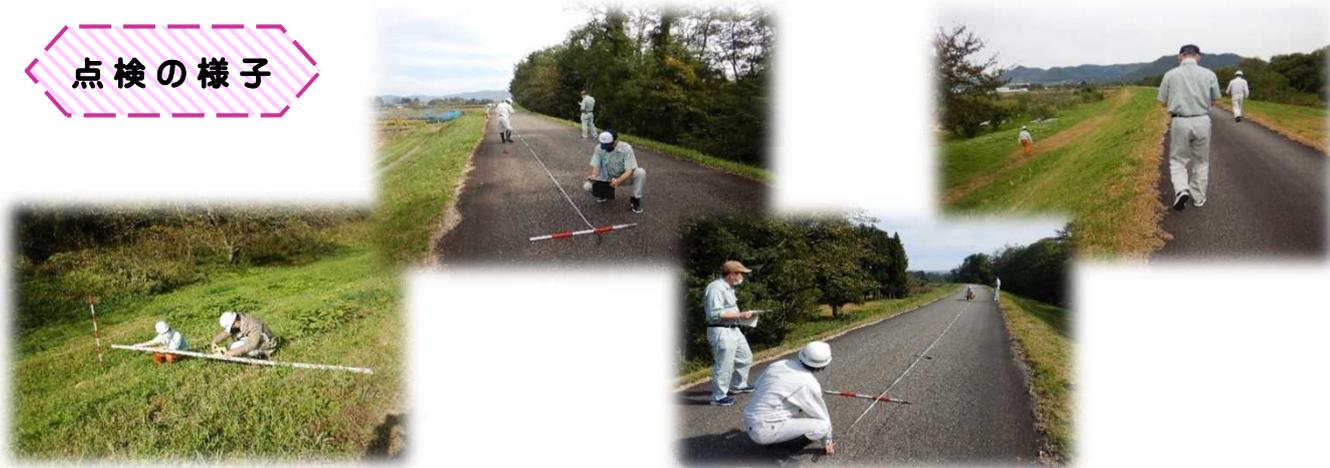
点検の様子

堤防の安全性を確認するため、今年度2回目となる堤防徒歩点検を実施しました。
十文字出張所管内の雄物川・皆瀬川・成瀬川沿いの堤防約100kmを点検した結果、緊急を要する大きな問題は確認されませんでした。

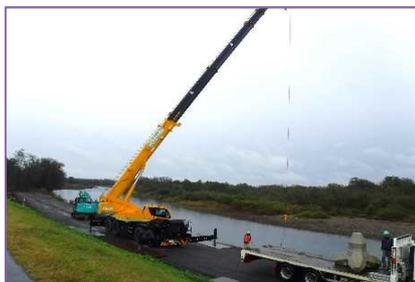
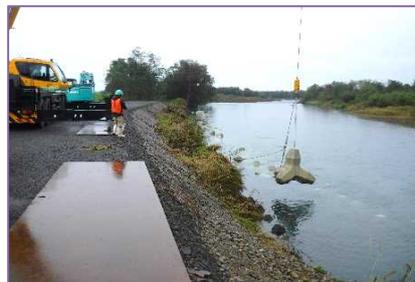
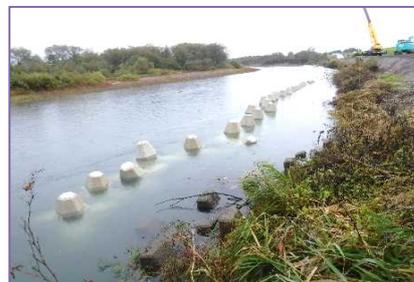
工事現場の様子

この台風の爪痕は、雄物川にも残ることとなり、令和3年度「雄物川上流福島・大久保地区災害復旧工事」として、横手市十文字町睦合福島川原～羽後町大久保地内で工事を行っています。写真は、羽後町大久保地内で行われている河道内へ消波根固(※1)ブロックを設置する作業の様子です。この消波根固ブロックの設置により、増水した河川の水で、河岸や河底が削られていくことを防ぐ効果があります。今後、本格的に工事を行う福島地区は、河岸を護岸(※2)工事により復旧することになります。

※1 根固とは、洪水により、深掘した河底を復旧させる方法のひとつ

※2 護岸とは、河岸を守るために設置された施設の名称(今回は、洪水により、削れた河岸を復旧させるために設置)
