最上クロスロード

国道13号 泉田道路通信

第11号 令和4年9月 発行

泉田道路で現場見学会!

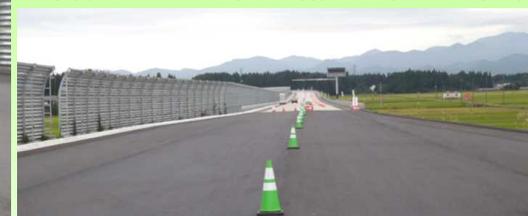
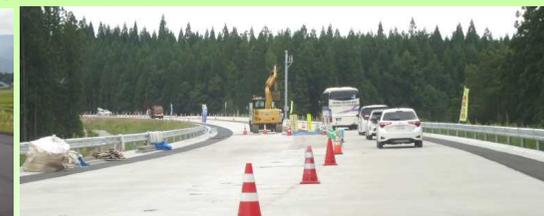
舗装現場の様子

舗装中の現場では「連続鉄筋コンクリート舗装」が行われています。その特長やアスファルト舗装との違いについて現場代理人さんより教えて頂きました。

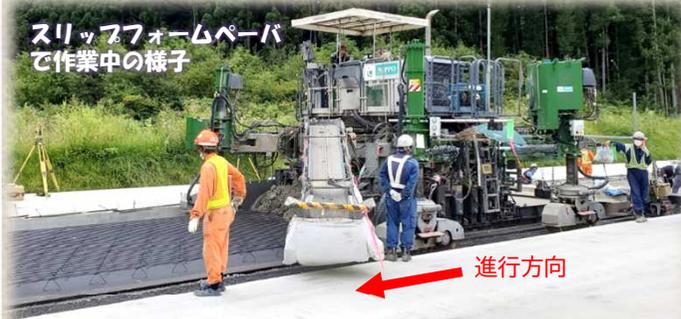
スリップフォームペーバで作業中の様子

進行方向

こちらは「スリップフォーム工法」という施工を行っています。

使用する機械には、コンクリートの数均し・締固め・成型・表面仕上げの機能があり、型枠を使用せずにコンクリート舗装を連続的に施工する工法です。施工能力が大きく施工速度が速いなどの特長があります。

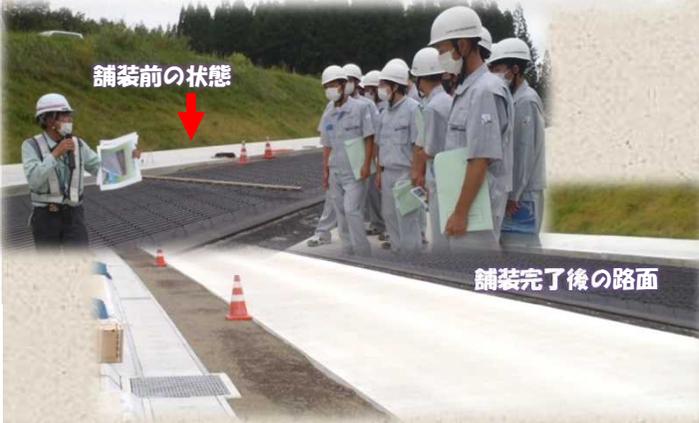
舗装前の状態

舗装完了後の路面

舗装前の状態で、アスファルトの上に配置された鉄筋にはコンクリート収縮のひび割れを分散させる役割があります。

舗装完了後は、通常のコンクリート舗装に比べ路面の凹凸がありません。

そのため、走行時の振動や騒音が低減されます。

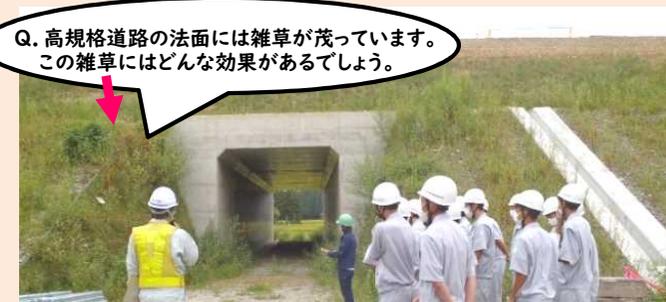
Q. 高規格道路の法面には雑草が茂っています。この雑草にはどんな効果があるでしょう。

A. 雨で土が流れないようにするという効果があり、「法面保護」と言います。
