# 最上クロスロード

## 国道13号 真室川雄勝道路通信

第1号 令和5年3月 発行

## 冬の現場で見学会を行いました

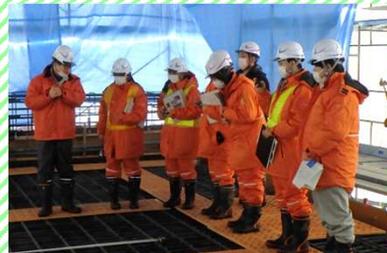
現在は、現場打コンクリートのBOXカルバートの施工を進めています。コンクリートの品質を保つため、コンクリート打設後の現場の温度管理が大切なようです。山間部に位置するこの及位地区では雪も多く、気温が低い状態が続くため、現場を幕で覆い、コンクリート養生のため1日に約150ℓの灯油を使用することでした。

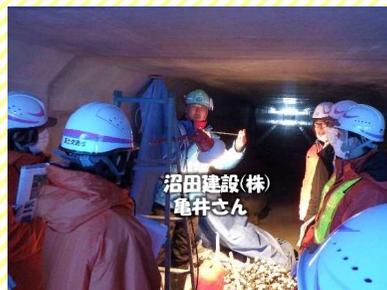
既設の水路を付け替える水路の施工を進めています。工場で製造したBOXカルバートを設置し、現在流れている川の水が金山道路の下を流れるようにしていきます。BOXカルバートは、一基あたり長さ2m 重さ約8tあり、現場でつなぎ合わせていくとのことでした。
