回道机号 高屋道路通信

第7号 令和元年11月 発行

最上クロスロードについて◆

【古口地区道路改良工事】

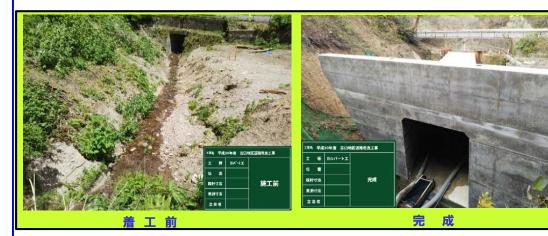
道路土工(掘削工) • 排水構造物工 ◆受注者 株式会社 柿﨑工務所 舗装工(アスファルト舗装工) 庄内町 ブロック積エ 高屋道路 ◆工期 平成31年4月1日~令和2年1月20日 場所打函渠工 - 法面工(法面排水工) 今回は主な工種である場所打函渠工について紹介します。高屋道路は元々、沢形状になっている場所に

道路が計画されているため、上流から流れる沢水を遮断させないための水路用雨渠を造ります。
