令和4年8月の出水状況

最上川上流における出水概要

山形河川国道事務所

令和4年8月3日から4日の大雨における 気象状況及び地域防災支援について

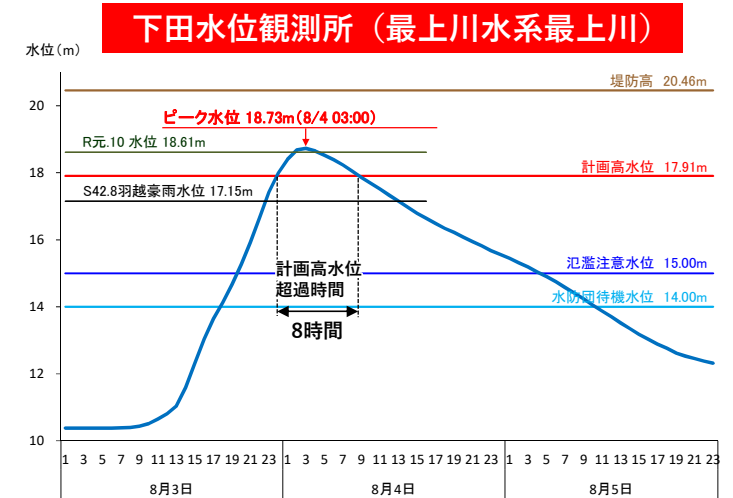
令和4年8月出水(前線)における もがみがわ 最上川上流域の状況

おきたま 置賜地方の水位観測所は、にしおおつか 西大塚水位観測所(川西町)で**17.45m**、かわにしまち 下田水位観測所(川西町)で**18.73m**と、令和元年10月(台風19号)時の最高水位を超える **観測史上第1位の水位** を記録しました。また、しもだ 下田水位観測所は **計画高水位を8時間超過** しました。

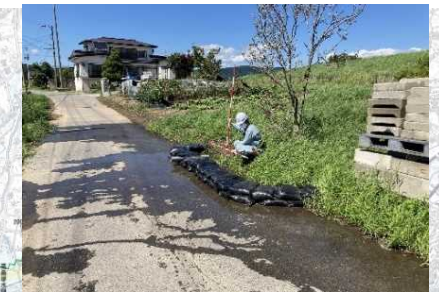
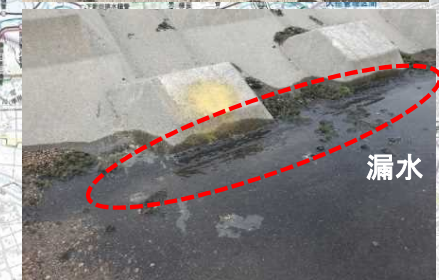
⑩191.7k(左) 堤体漏水

[川西町東大塚]

漏水

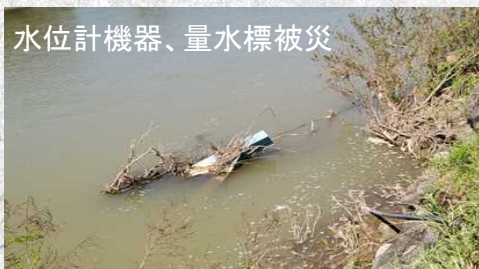
⑧179.2k(右) 水位計機器、量水標被災

[長井市]小出水位観測所

水位計機器、量水標被災

[H.W.L超過]

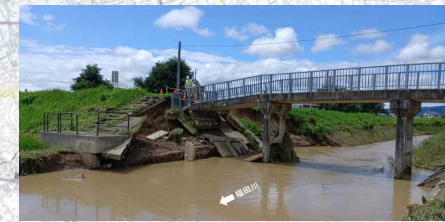
⑨182.7k(左) 福田川合流部 護岸破損

[長井市泉]

じゃかご工流出

[H.W.L超過]

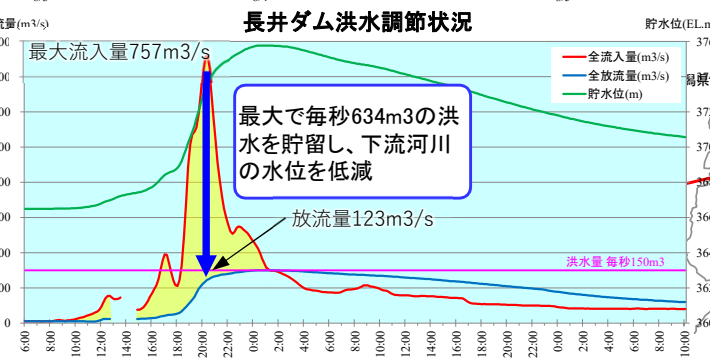
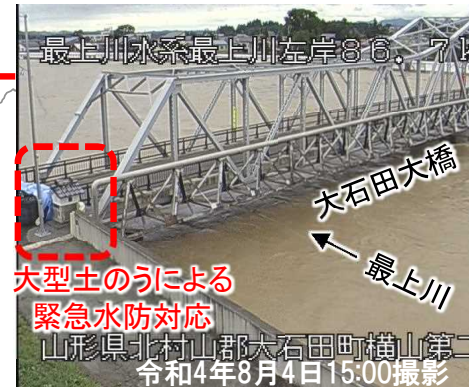
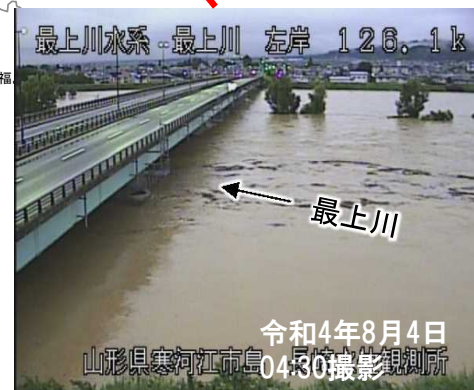
白川ダム、寒河江ダム、長井ダム、大久保遊水地による洪水調節効果(最上川水系)

- 最上川上流ダム群の白川ダムの特別防災操作と長井ダムの洪水調節の効果により、河口から126kmに位置する長崎地点において約0.5mの水位低減効果を発揮しており、2ダムがなかった場合、計画高水位を超過し、堤防が決壊する恐れがあったと想定。
- さらに、40km下流の大石田地点においても、上記2ダムに加え、寒河江ダムの洪水調節、大久保遊水地の貯留効果により、約0.5mの水位低下が図られ、避難判断水位を回避することができたと推定。

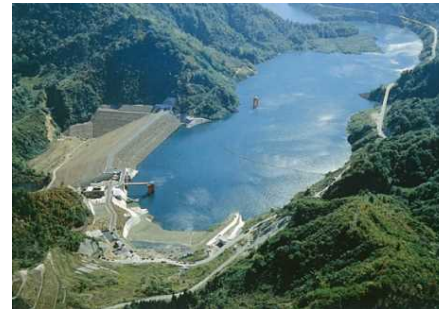
白川ダム／飯豊町
(着工昭和46年／完成昭和50年)

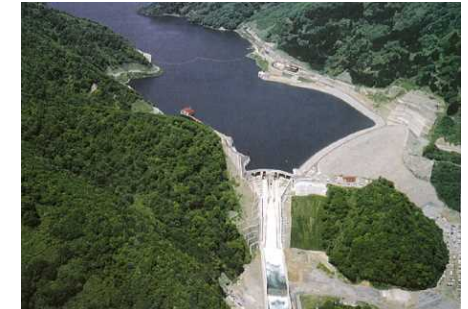
寒河江ダム／西川町
(着工昭和47年／完成平成2年)

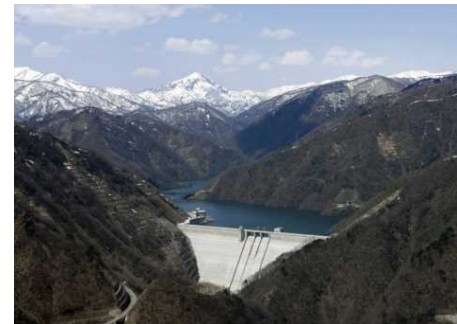
長井ダム／長井市
(着工昭和59年／完成平成23年)

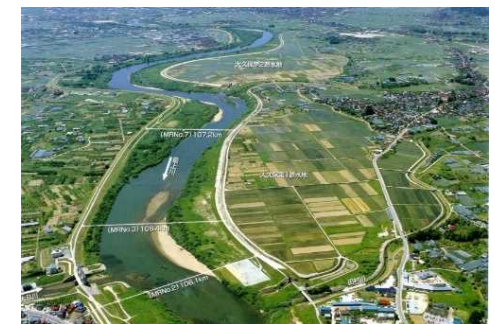
大久保遊水地／村山市・河北町
(着工昭和50年／完成平成9年)
