# 危機管理型 ハード対策 ～大蔵村白須賀地区～

## 『粘り強い堤防構造』

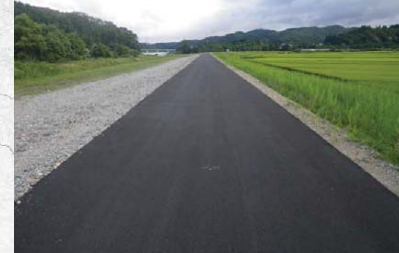
法尻補強 平成29年度完了予定

コンクリートブロック等で法尻を補強

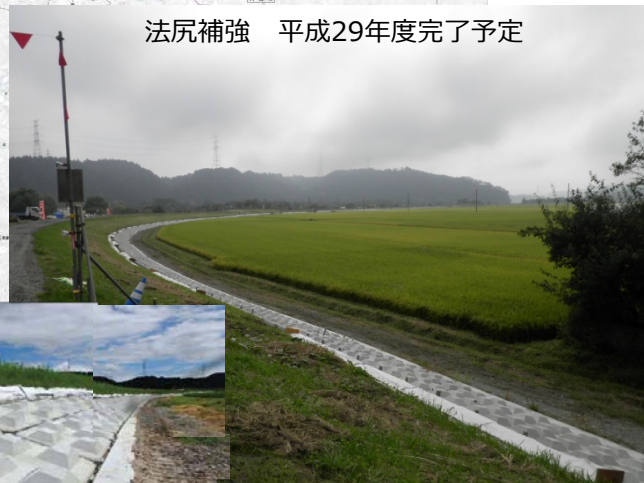
イメージ図

強化前

強化後

堤防天端を舗装で保護
