川通信

第41号 平成24年11月
国土交通省 東北地方整備局
新庄河川事務所 大石田出張所

亀井田橋架替工事が始まっています 亀井田橋下部工工事

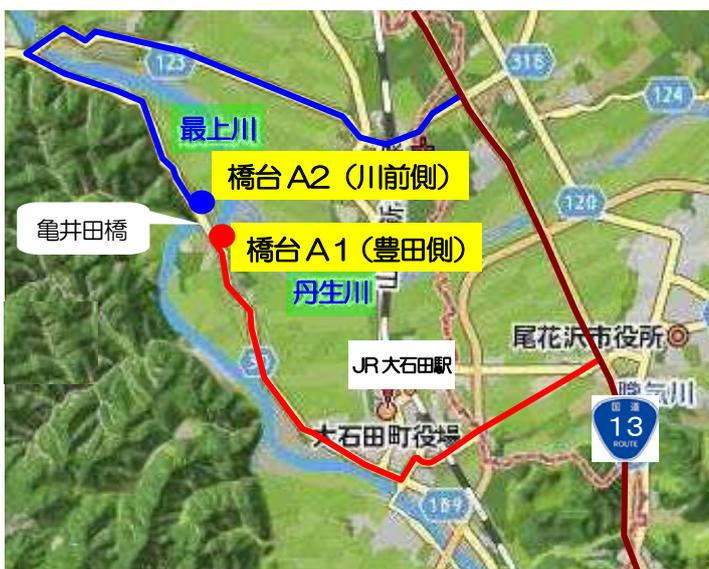
トレーラー・ダンプトラック(10t)・生コン車(大型)が通行します。

運搬ルート

- 橋台A1(豊田側)・・・赤
- 橋台A2(川前側)・・・青

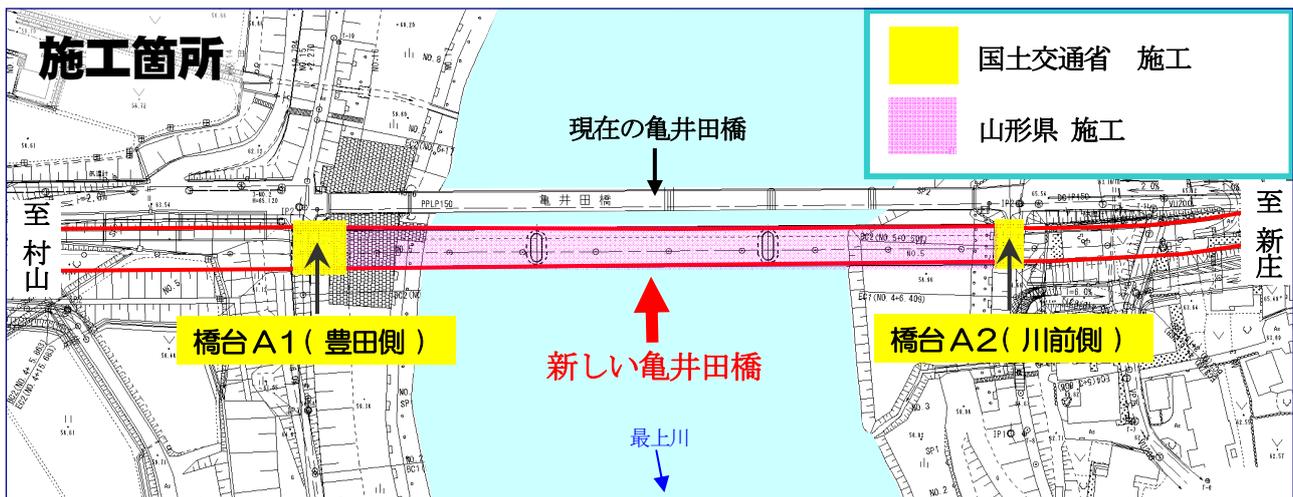
工事状況 堤防に、橋の土台となる「コンクリート杭」を打ち込みます

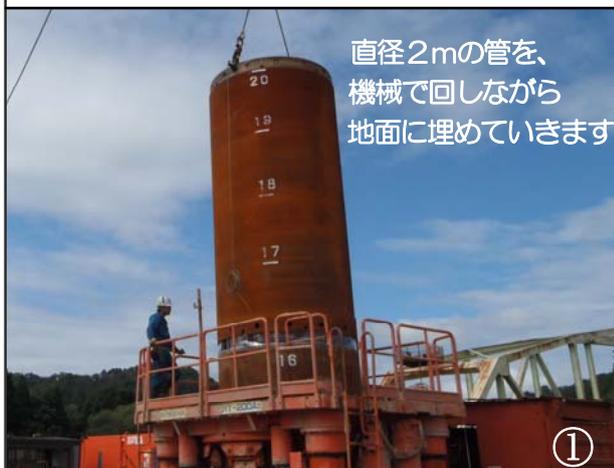
直径2mの管を、
機械で回しながら
地面に埋めていきます

- 橋台 A1(豊田側) : 9本 (直径2m×長さ10m)
- 橋台 A2(川前側) : 6本 (直径2m×長さ8.5m)

- ① コンクリート杭用の縦穴を掘るため、
地面に管を回しながら埋める。
- ② 管内の土砂を掘り出す。
- ③ 掘削した穴に現場で組んだ鉄筋を入れる。
- ④ 穴にコンクリートを流し込みながら、
①で埋めた管を取り出す。

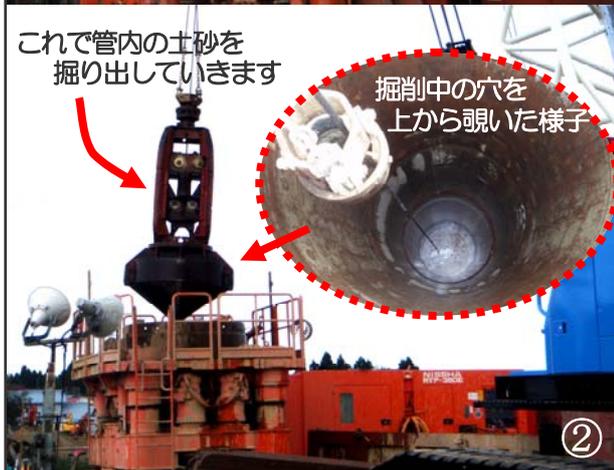
これで管内の土砂を
掘り出していきます

掘削中の穴を
上から覗いた様子

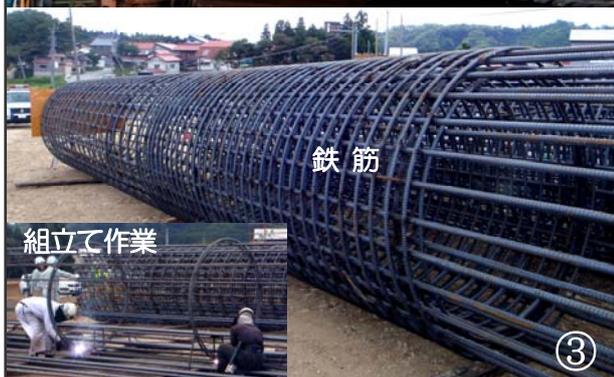
鉄筋

組立て作業

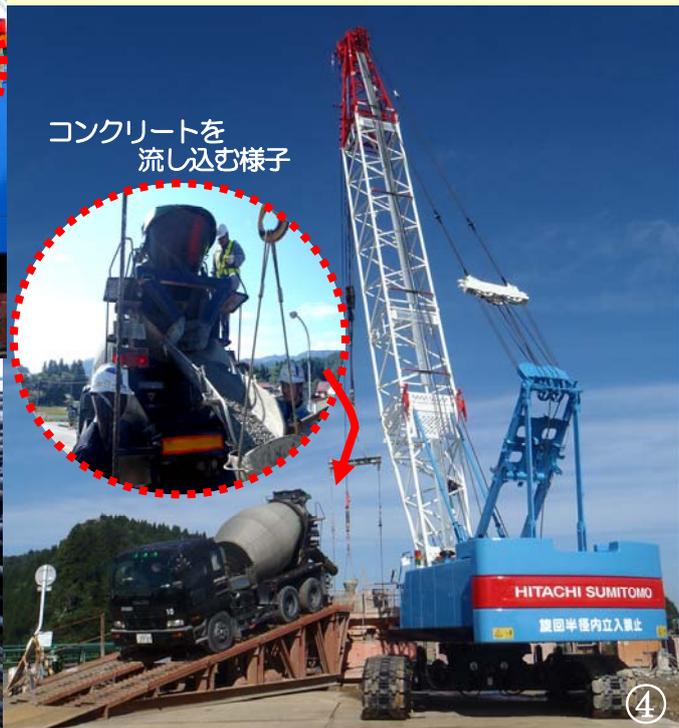
④

コンクリートを
流し込む様子

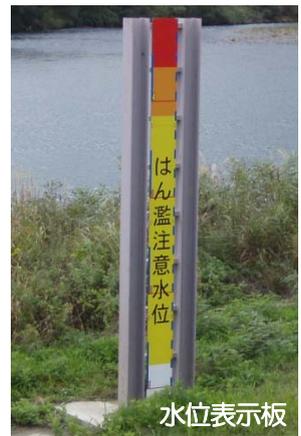
水位表示板

大石田出張所管内でも、洪水がおきたときに避難する目安となる水位が表示されている「水位表示板」を設置しています。

四日町・豊田・寄沢地区に設置しております。

| | はん 濫 危 険 水 位 |
| | 避 難 判 断 水 位 |
| | はん 濫 注 意 水 位 |
| | 水 防 団 待 機 水 位 |
