# 銅山だより

No. 93  
発行 平成31年3月  
国土交通省 東北地方整備局  
新庄河川事務所  
銅山川砂防出張所

最上川水系 銅山川

# 第23回「安全施工技術」研究発表会が行われました

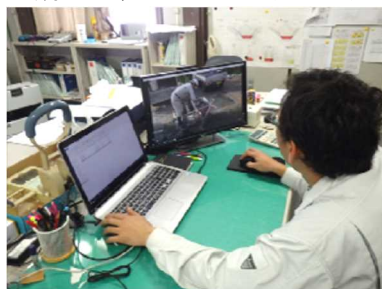
施工現場にWEBカメラを設置し、現場から離れた場所でも、パソコンやタブレットから状況を確認できる

ようにしています。  
昨年の大雨では休日にもかかわらず、現場の状況確認を迅速に行い、機材を安全に移動しておくことができました。

↑現場をパソコンで確認。  
ズームで細部も確認できます。

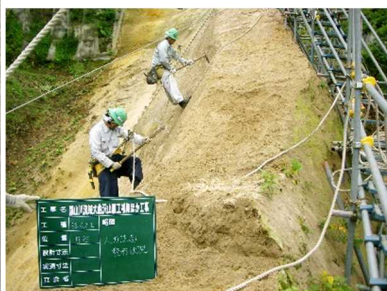
大曲沢一帯は崩れやすいシラス台地のため、谷の侵食を抑える工事を行いました。急斜面での作業は危険を伴うため、命綱の扱いなど、安全対策を徹底し作業しました。

↑急斜面での作業の様子

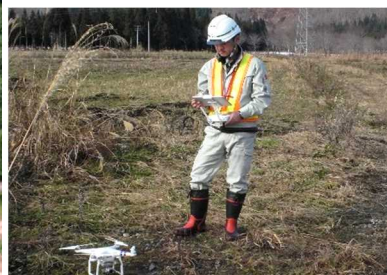
災害時には道路が寸断されてしまうこともあります。昨年豪雨災害では、人が入れない場所はドローンを飛ばして、被災状況を確認しました。

↑実際に使用しているドローン
