台風11号の影響について

～柵形雨量観測所で総雨量120mmを記録～

赤川砂防出張所

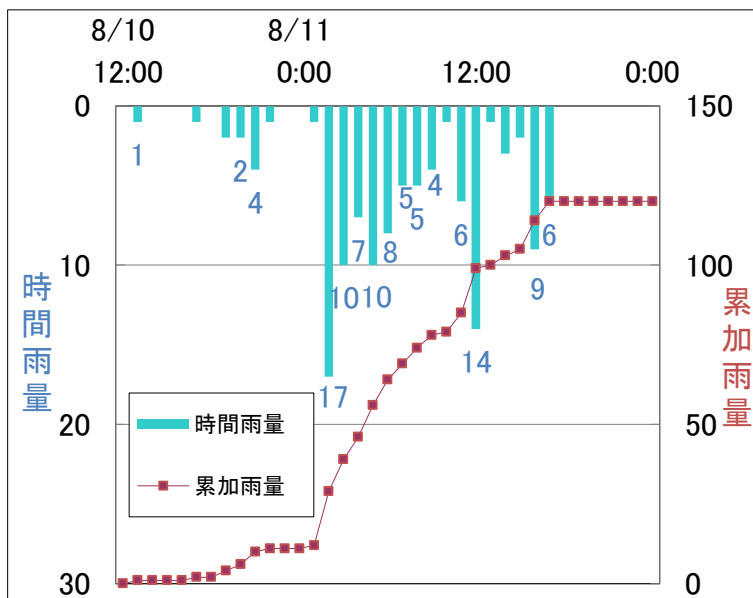
柵形雨量観測所の観測記録

赤川流域西大鳥川上流にある柵形雨量観測所では、台風11号の影響により、平成26年8月10日昼頃から降り出した雨は、11日に入り時間雨量10mmを超えるやや強い雨を時折記録しながら、降り始めからの総雨量120mmを記録しました。

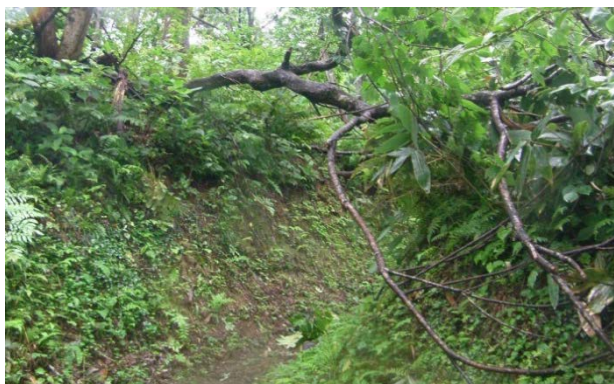
なお、各工事現場においては台風襲来前の9日(土)に台風対応を行い、11日(月)工事開始前に現場点検を行いました。被害は認められませんでした。ただし、強風によると思われる倒木が工事現場への通路上にありましたので、処理を行った後に工事に着手しました。

工事現場へ通じる通路上の倒木
