鮭川出張所河川愛護モニタ－通信Vol.65

真室川小学校環境委員会の児童のみなさんからいただいた質問・報告と、鮭川出張所からの回答をご紹介します。

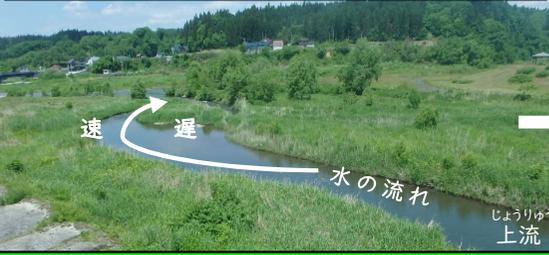
令和6年5月の金山川と真室川の合流点の様子

回答① 大雨による洪水で山から流れてきた石や土砂が、水の流れの遅い場所や川幅が広がって流れがゆるやかになった場所にだんだんたまってしまい、河原が広がったと考えられます。土砂がたまると、水を流せる量が減るので、土砂の状態をいつもチェックしています。そして、これ以上たまと危険と判断したときは、川の流れが良くなるように、土砂を邪魔にならない場所に寄せたり、取り除いたりしています。

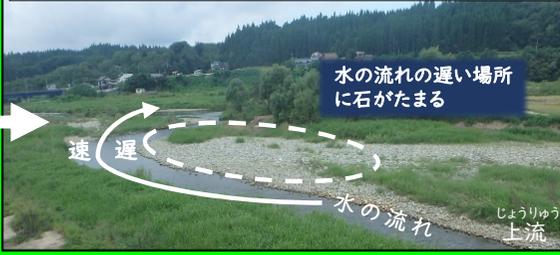
令和6年8月の金山川と真室川の合流点の様子

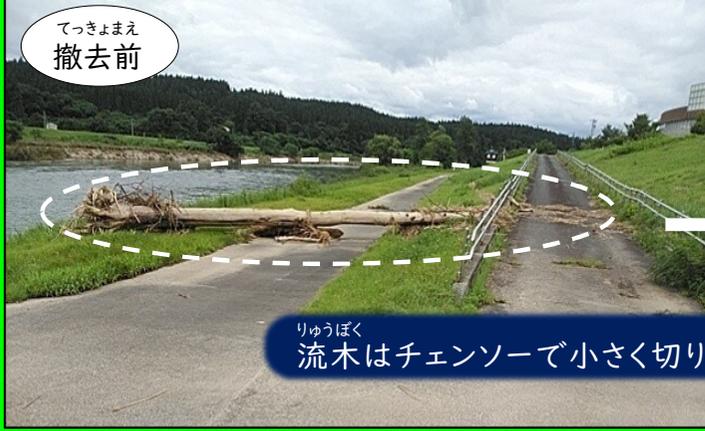
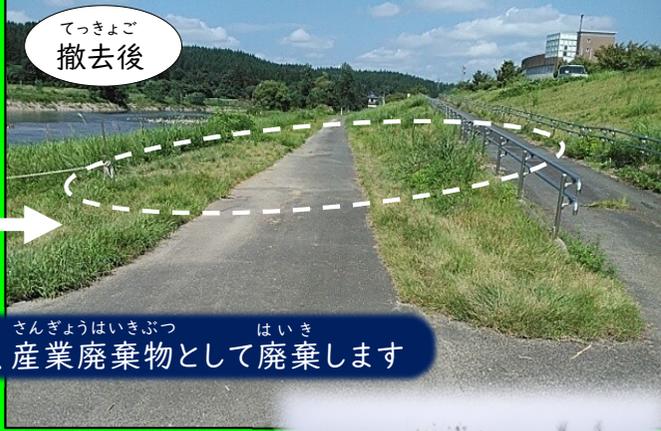
流木はチェーンソーで小さく切り、産業廃棄物として廃棄します

回答② 7月に大雨による大きな災害があり、流木や土砂で川の状況が大きく変わりました。流れ着いた木は再び洪水になると、堤防に悪さをするので、取り除く作業を急いでいます。
