たちやざわがわ さほうしゅつちようしょ
立谷沢川砂防出張所の
地域との交流への取り組み

最上川水系立谷沢川流域
きれいだの～
たちやざわがわ
立谷沢川

こくとうつうしやう とうほくちほうせいびきょく
国土交通省 東北地方整備局

しんじやうかせんじむしよ たちやざわがわさほうしゅつちようしょ
新庄河川事務所 立谷沢川砂防出張所

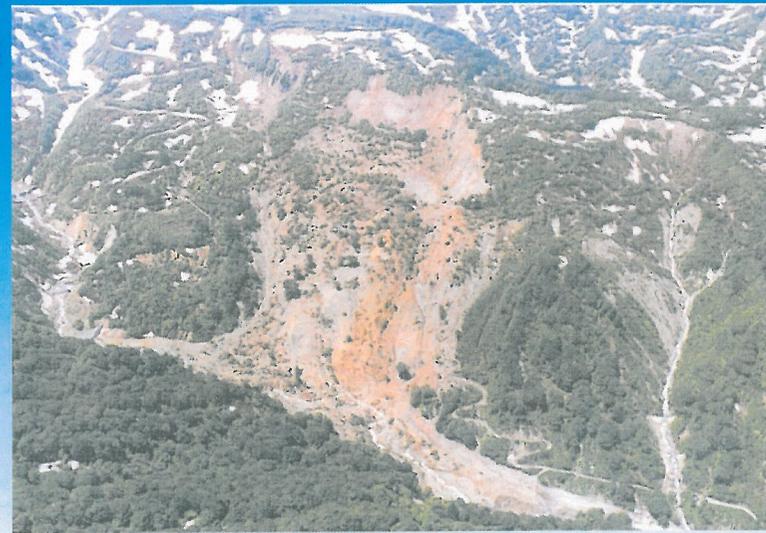
にごりさわ 濁沢の 大規模 崩壊地

平成5年6月5日未明、濁沢第3堰堤上流約1km付近左岸部に幅約350m、崩壊地土砂量576万m³の大規模な地すべりが発生。直接被害はなかったものの、施工中であった濁沢第5堰堤をはじめ、下流の砂防堰堤を濁し、川をせき止めて洪水等を引き起こすことがあります。

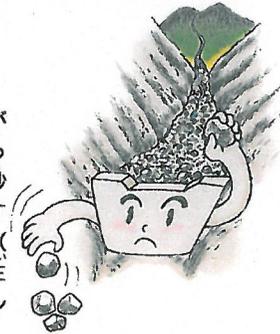
とこがためこう 床固工

川の流れて川底が削られることを防ぐために行われます。砂防堰堤に似ていますが、高さは5m以下のものがほとんどです。
