# 業務概要

国土交通省 東北地方整備局

# 新庄河川事務所

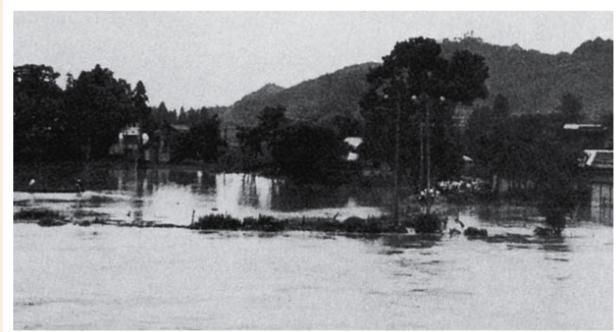
最上川 昭和42年8月29日  
(大石田町豊田地区)

低気圧に伴う前線の影響により飯豊・朝日山系を中心に未曾有の集中豪雨となり、最上川の水位も急激に上昇し、次々と警戒水位を突破・氾濫しました。置賜地方全域から村山地方にかけて死者8人、負傷者137人、家屋流失167戸、床上浸水10,818戸、床下浸水11,066戸、農地等の浸水13,180haの大災害となりました。

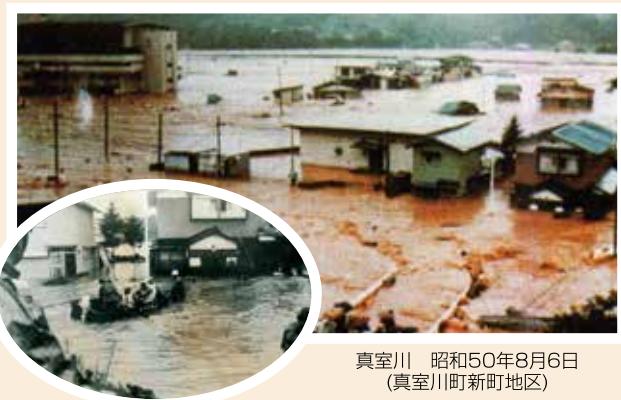
真室川 昭和50年8月6日  
(真室川町新町地区)

寒冷前線により山形県北部が豪雨に見舞われ、鮎川、真室川、金山川等で水位が上昇し、真室川の新橋水位観測所では計画高水位を越え氾濫しました。この豪雨による被害は、鮎川流域に集中し、真室川町は、一瞬のうちに町の3分の1が濁流にのみ込まれ、死者3人、負傷者24人、行方不明1人、家屋全壊53戸、半壊62戸、床上浸水331戸、床下浸水457戸、耕地等の冠水3,407haに及ぶ激甚的な災害となりました。

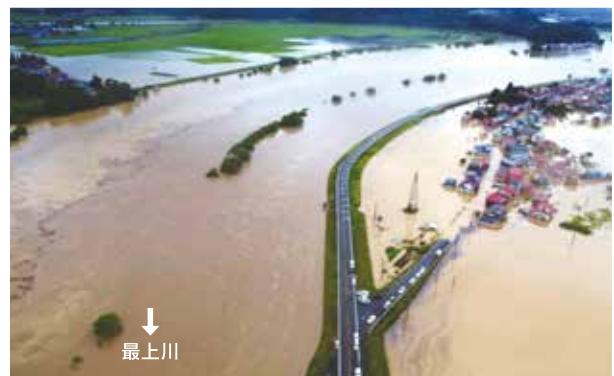
最上川 平成30年8月6日 (戸沢村藏岡地区)

前線の影響により8月6日は累加雨量が多いところで300mmを超え、古口雨量観測所では、24時間雨量366mmを観測、主要観測所で既往最大24時間雨量を更新するなど記録的な豪雨となりました。この雨により古口水位観測所では、氾濫危険水位を超過しました。さらに8月31日にも同地域で出水が発生し一ヶ月の短期間で二度の被害に見舞われました。浸水家屋数は8月6日225戸、8月31日44戸の被害が発生するなどの災害となりました。

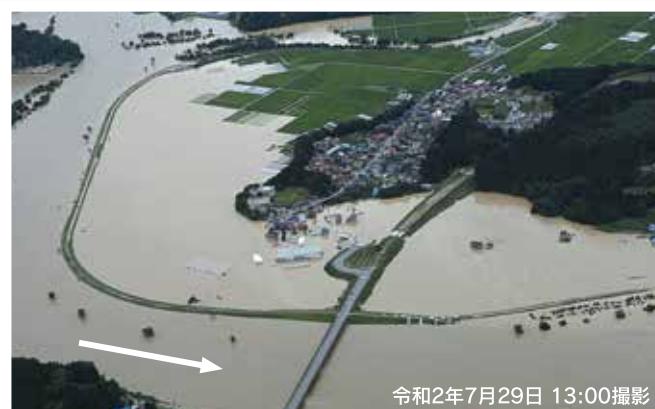
(大蔵村白須賀地区)

前線及び低気圧の影響により7月27日から山形県を中心に非常に激しい雨となり、湯殿山雨量観測所で280mmを観測するなど例年7月の降雨量が2日間で降り既往最大を記録しました。

大石田では、計画高水位を約0.7m越えるなど、4水位観測所で既往最高水位を更新しました。

これにより、大石田町をはじめとする最上川沿川で床上浸水58戸、床下浸水357戸の被害が発生しました。

令和2年7月29日 13:00撮影

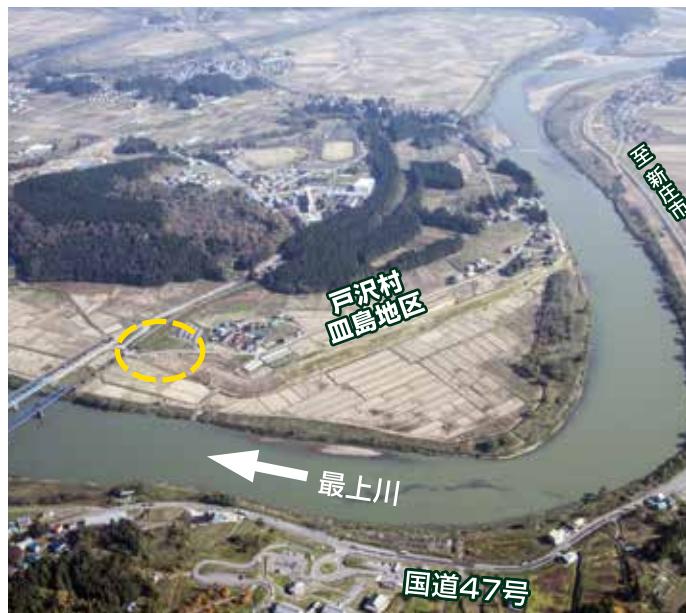
工事実施箇所

最上郡戸沢村皿島地区において堤防整備を実施し、洪水からの浸水被害を防止します。

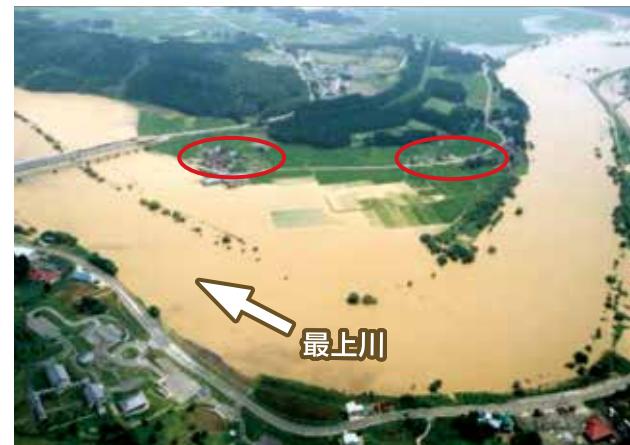
平成16年7月 出水状況 (○は集落)

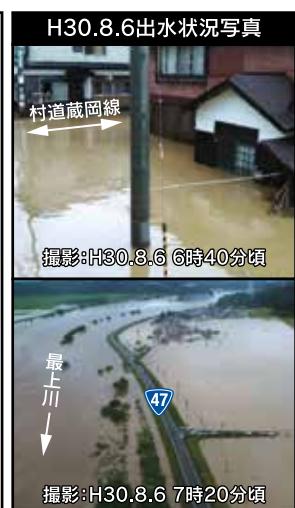
平成30年8月出水等で内水浸水被害が発生し甚大な被害を受けた蔵岡地区において、浸水被害を解消するため、抜本的な対策として、角間沢川を管理する山形県と連携し、河川氾濫を防止する治水対策を実施します。

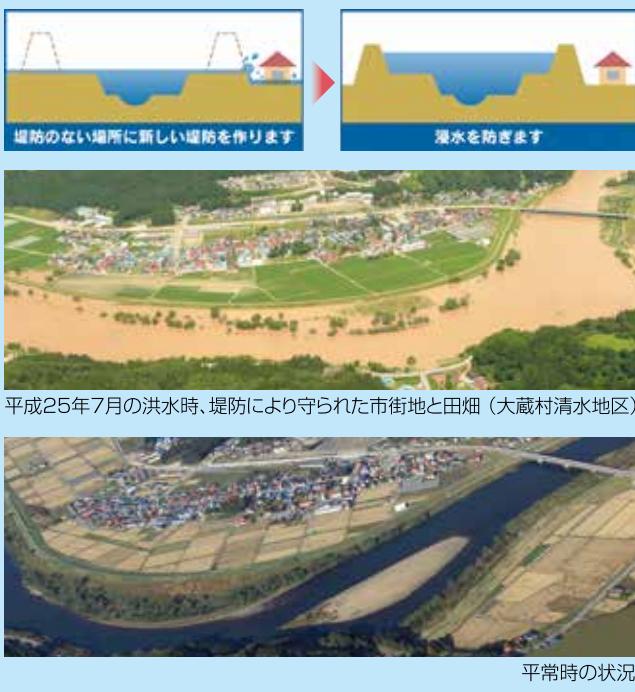
### 築堤<堤防を築いて川の氾濫を防ぐ>

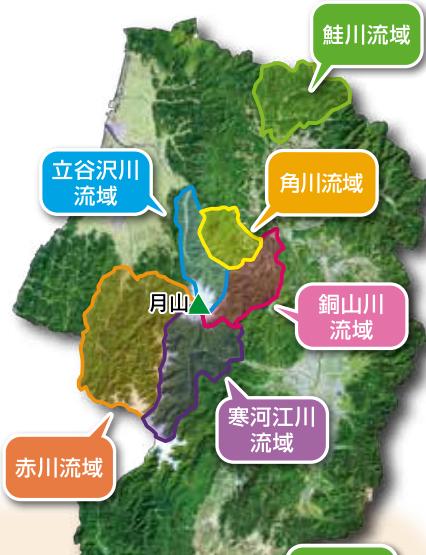
### 平成12年 鶴岡市(西大鳥川) 赤川流域

5月、西大鳥川支川舟形川右岸斜面で土砂量約8万m<sup>3</sup>の斜面崩壊が発生、そのうち約2万m<sup>3</sup>の土砂が河道を閉塞。

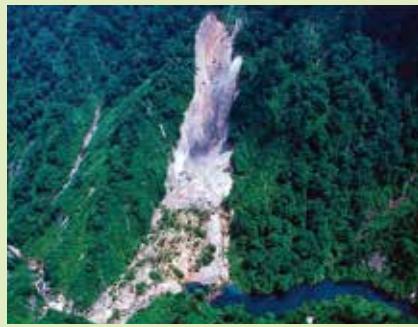
### 昭和49年 大蔵村(赤松) 銅山川流域

4月26日、松山が突然、地すべりを起こし、長さ約200m、幅約100mにわたり約15万m<sup>3</sup>の土砂が流出、死者17名、負傷者13名、全壊家屋20戸の大災害となる。

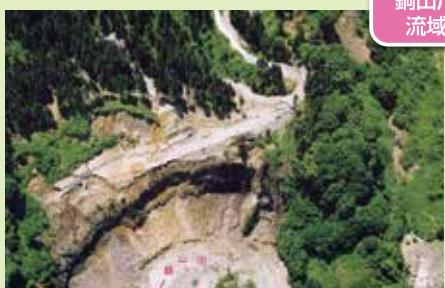
### 平成23年 庄内町(濁沢川) 立谷沢川流域

5月、濁沢川右岸池ノ台地区で幅約340m、斜面長さ約250m、崩壊土砂量約190万m<sup>3</sup>の大規模な深層崩壊が発生。崩壊土砂は約1.5km下流まで一気に流下、5号堰堤まで約110万m<sup>3</sup>の全量を捕捉。

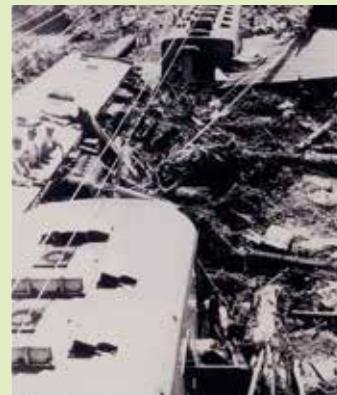
8月6日に最上地方を襲った集中豪雨により土石流が発生、大滝駅に臨時停車していた列車を直撃。

列車を襲った土石流(現在はJR奥羽本線)

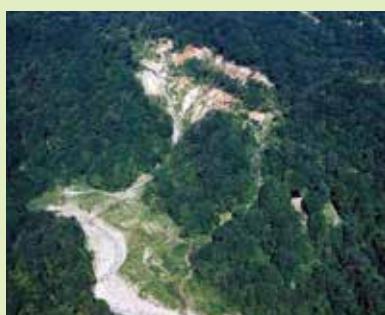
### 平成6年 戸沢村(鹿の入沢) 角川流域

11月、地すべり活動に起因して約36万m<sup>3</sup>の土砂が崩壊、一時的に河道を閉塞。

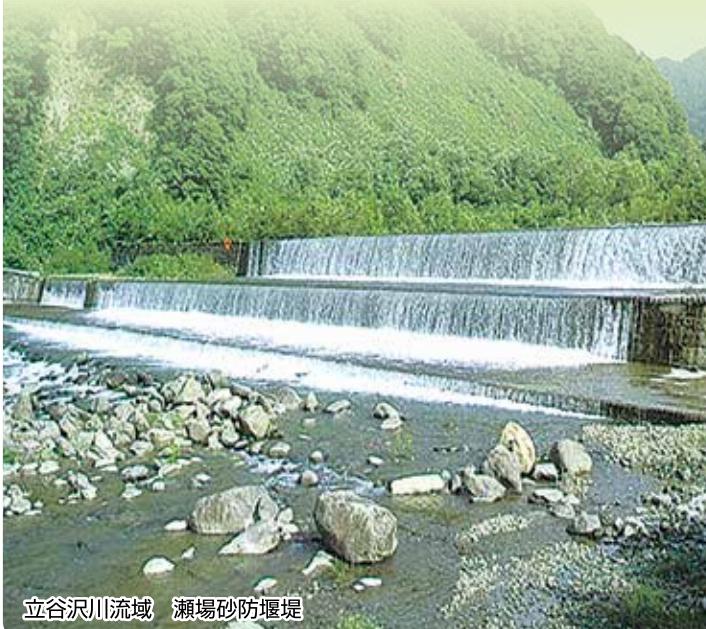
立谷沢川流域 瀬場砂防堰堤

庄内町立谷沢地区にある「六渕砂防堰堤」及び「瀬場砂防堰堤」、大蔵村肘折温泉にある「肘折砂防堰堤」は、昭和20年代に造られた砂防堰堤で、当時の高い技術と造形で施工されています。そのため、未来につなぐ貴重な財産として、登録有形文化財に登録されています。

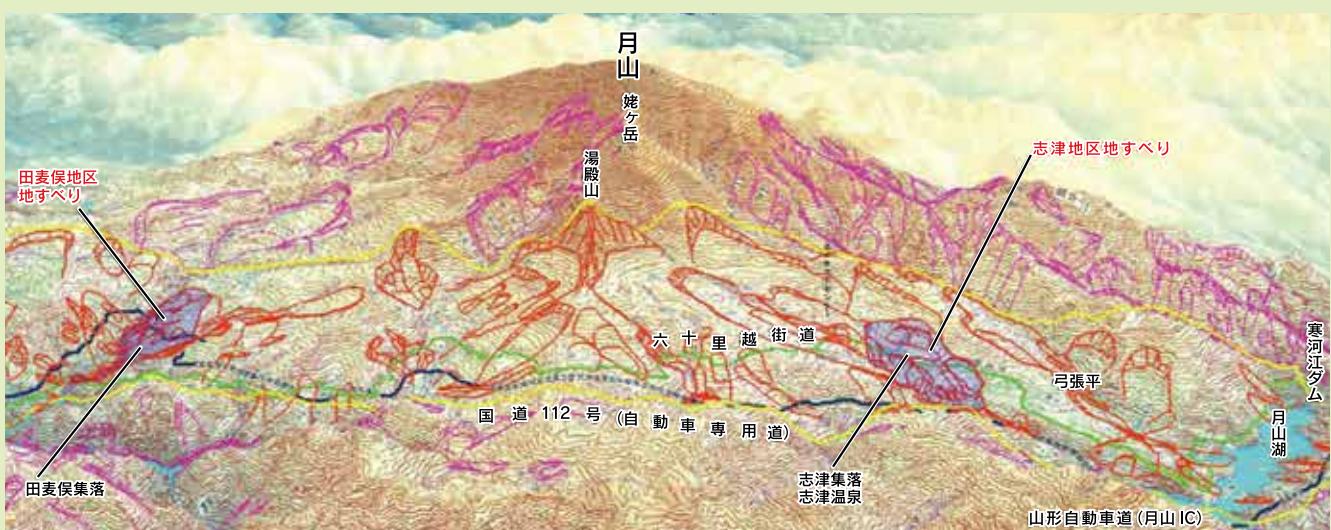
## 月山周辺地形の特性

月山周辺の地質は、月山の山体崩壊により形成された第四紀火山岩屑から構成されており、ぜい弱な地質となっています。また雪の期間が長く、多雪により地下水への供給が長期にわたり、多雨であることから高い地下水位が形成され、月山やその西に位置する月山ダム及び南に位置する寒河江ダムを外周とする山腹斜面に、非常に多くの地すべり地形が集中しています。

月山から北西～南西側は、以東岳を源流とする赤川流域で、月山西側の標高300～1000m程度の山間部に大網、田麦俣、湯殿山地区が位置しており、中央部を深く開析して流下する田麦川の両岸に大小の地すべり地形が数多く存在しています。

また月山から南西～南側は、大朝日岳を源流とする寒河江川流域で、月山南山麓の標高400～1200mの山間部に志津地区が位置しており、大越川、四ツ谷川及び月山から湯殿山にいたる山頂稜線にそって地すべり地形が分布し、火山地形特有の緩斜面地形が形成されています。

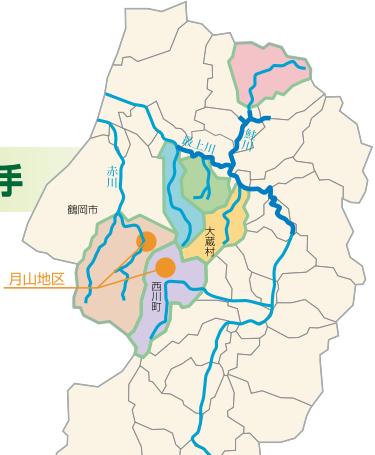
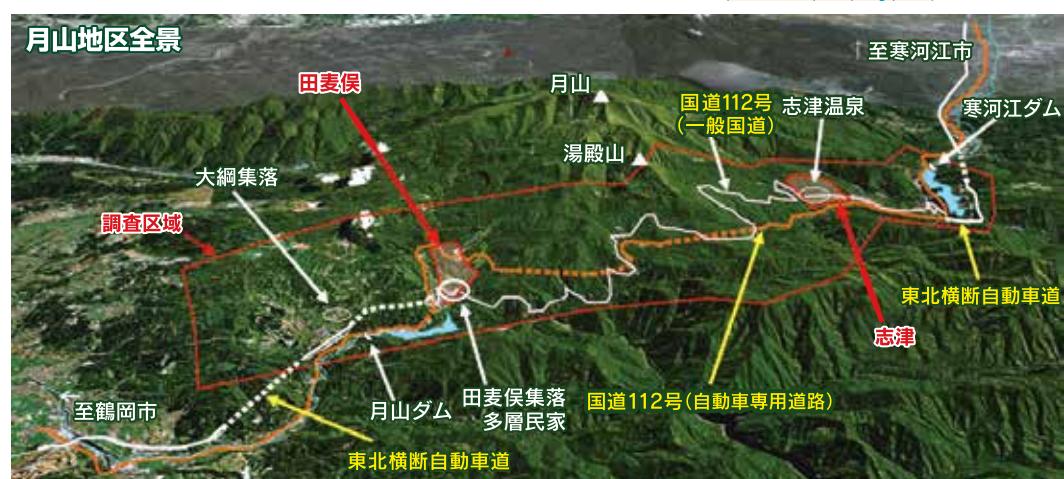
被災状況(H16田麦俣地すべり)

被災状況(H17志津地すべり)

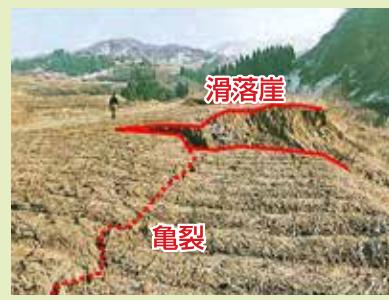
豊牧地区は、肘折カルデラ形成に伴う火山灰(シラス)が堆積した丘陵地で、古くから融雪期や豪雨による地すべりと被害が発生していました。被害は更に下流の大蔵村中心地付近まで及ぶと予想され、昭和37年に直轄地すべり対策事業として施設整備に着手し、平成28年4月に対策工事が完了。現在では、全国棚田百選にも認定され、多くの観光客が訪れる様になりました。

昭和45年 耕地に段差や亀裂が入る

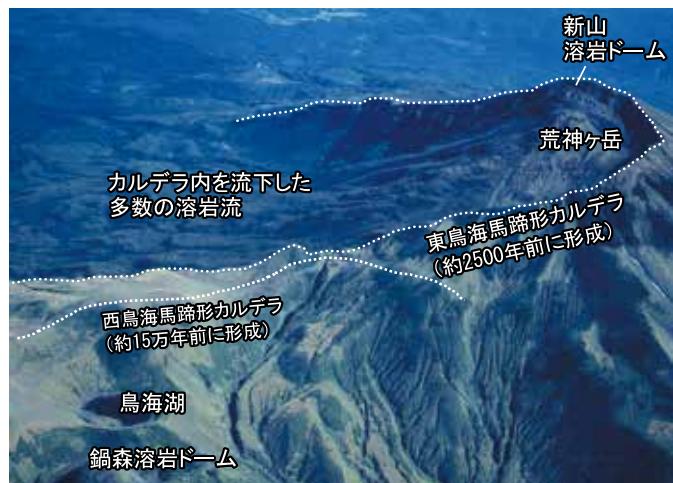
鳥海山の山頂付近にみられる東鳥海馬蹄形カルデラ
