業務概要

国土交通省 東北地方整備局

新庄河川事務所

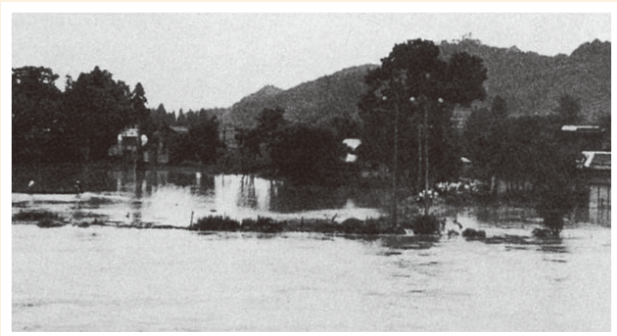
最上川 昭和42年8月29日
(大石田町豊田地区)

●昭和42年8月28日洪水(羽越水害)

低気圧に伴う前線の影響により飯豊・朝日山系を中心に未曾有の集中豪雨となり、最上川の水位も急激に上昇し、次々と警戒水位を突破・氾濫しました。置賜地方全域から村山地方にかけて死者8人、負傷者137人、家屋流失167戸、床上浸水10,818戸、床下浸水11,066戸、農地等の浸水13,180haの大災害となりました。

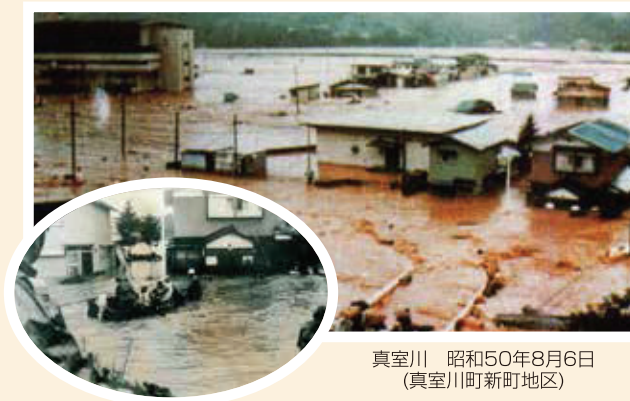
真室川 昭和50年8月6日
(真室川町新町地区)

●昭和50年8月洪水(真室川災害)

寒冷前線により山形県北部が豪雨に見舞われ、鮭川、真室川、金山川等で水位が上昇し、真室川の新橋水位観測所では計画高水位を越え氾濫しました。この豪雨による被害は、鮭川流域に集中し、真室川町は、一瞬のうち町の3分の1が濁流にのみ込まれ、死者3人、負傷者24人、行方不明1人、家屋全壊53戸、半壊62戸、床上浸水331戸、床下浸水457戸、耕地等の冠水3,407haに及ぶ激甚的な災害となりました。

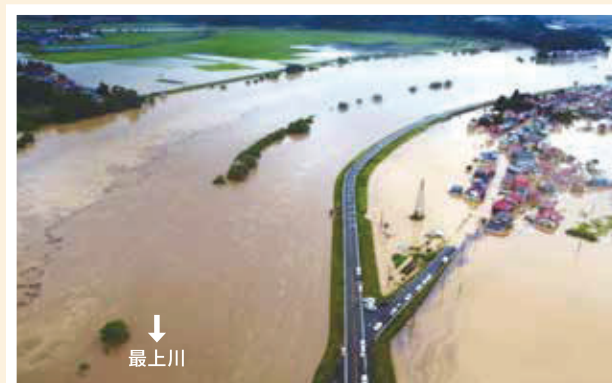
最上川 平成30年8月6日 (戸沢村蔵岡地区)

●平成30年8月洪水

前線の影響により8月6日は累加雨量が多いところで300mmを超え、古口雨量観測所では、24時間雨量366mmを観測、主要観測所で既往最大24時間雨量を更新するなど記録的な豪雨となりました。この雨により古口水位観測所では、氾濫危険水位を超過しました。さらに8月31日にも同地域で出水が発生し一ヶ月の短期間で二度の被害に見舞われました。浸水家屋数は8月6日225戸、8月31日44戸の被害が発生するなどの災害となりました。

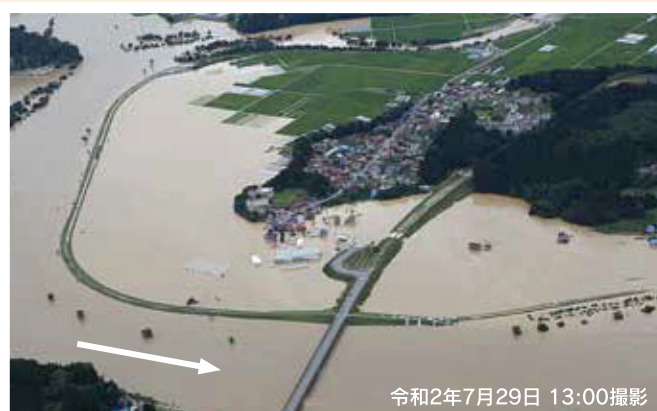
(大蔵村白須賀地区)

●令和2年7月洪水

前線及び低気圧の影響により7月27日から山形県を中心に非常に激しい雨となり、湯殿山雨量観測所で280mmを観測するなど例年7月の降雨量が2日間で降り既往最大を記録しました。

大石田では、計画高水位を約0.7m越えるなど、4水位観測所で既往最高水位を更新しました。

令和2年7月29日 13:00撮影

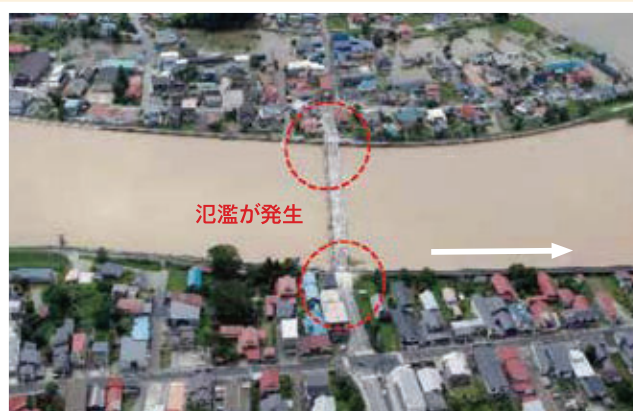
(大石田町横山・大石田地区)

これにより、大石田町をはじめとする最上川沿川で床上浸水58戸、床下浸水357戸の被害が発生しました。

氾濫が発生

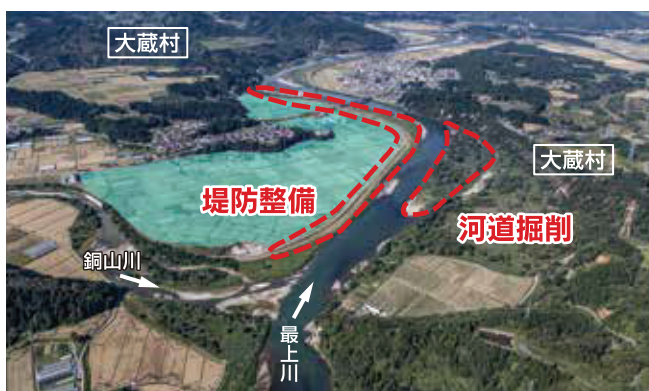
令和2年7月豪雨を受け、再度災害防止対策として、「河川大規模災害関連事業」に着手しました。令和2年度～令和11年度までに、河道掘削、堤坊整備等を実施します。

■整備箇所
■令和2年7月 浸水範囲

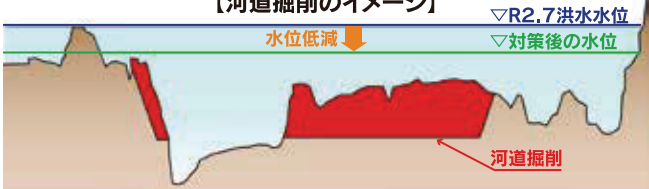
【河道掘削のイメージ】

※堤防の法線・断面、河道掘削等は、今後の詳細検討により決定します。

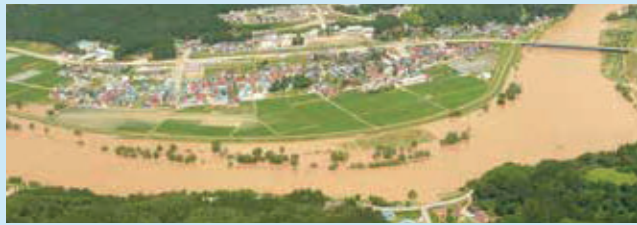
築堤<堤防を築いて川の氾濫を防ぐ>

平成25年7月の洪水時、堤防により守られた市街地と田畑（大蔵村清水地区）

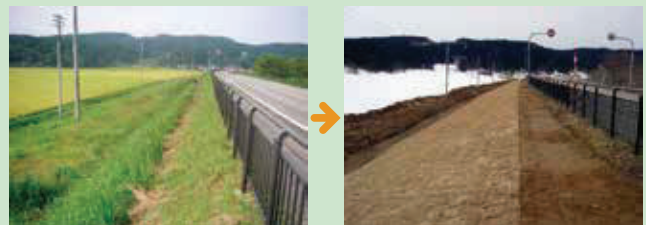
堤防強化<堤防の断面を大きくする>

堤防強化前

堤防強化後

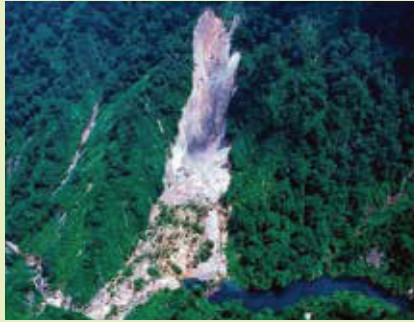
平成12年 鶴岡市(西大鳥川)

5月、西大鳥川支川枅形川右岸斜面で土砂量約8万m³の斜面崩壊が発生、そのうち約2万m³の土砂が河道を閉塞。

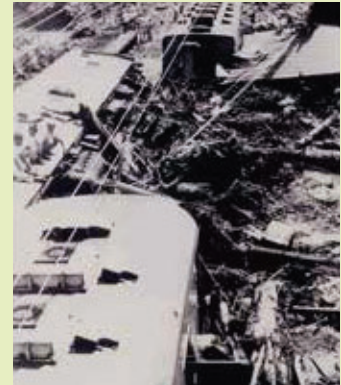
昭和50年 真室川町

8月6日に最上地方を襲った集中豪雨により土石流が発生、大滝駅に臨時停車していた列車を直撃。

列車を襲った土石流(現在はJR奥羽本線)

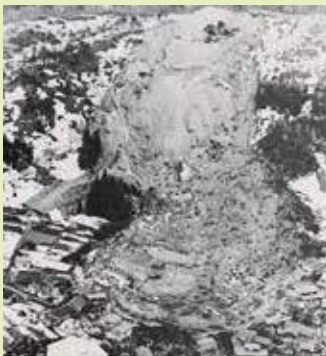
昭和49年 大蔵村(赤松)

4月26日、松山が突然、地すべりを起こし、長さ約200m、幅約100mにわたり約15万m³の土砂が流出、死者17名、負傷者13名、全壊家屋20戸の大災害となる。

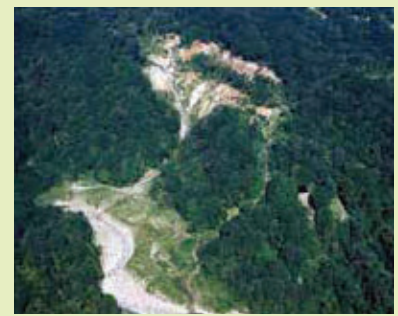
平成6年 戸沢村(鹿の入沢)

11月、地すべり活動に起因して約36万m³の土砂が崩壊、一時的に河道を閉塞。

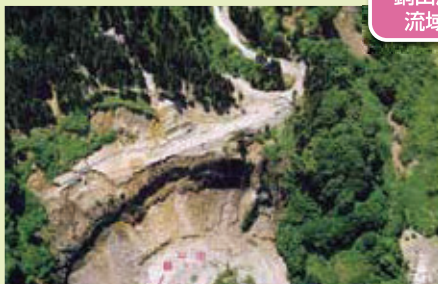
平成8年 大蔵村(湯の台)

国道458号沿いに長さ約2km、幅約1km、移動土砂量は約7000万m³の地すべりが発生、国道が沈下、銅山川へ土砂が流出。

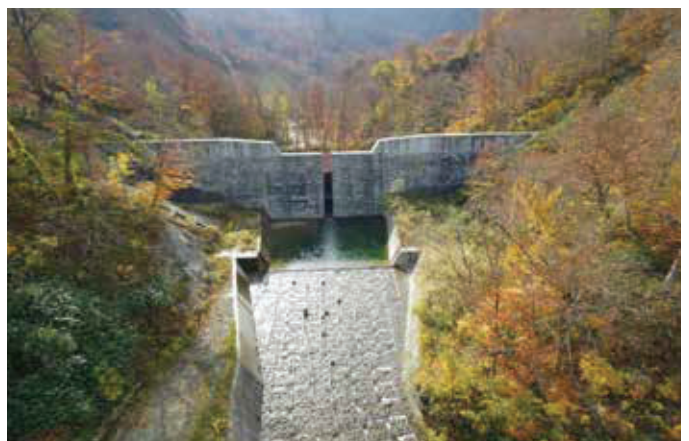
か いりさわ ●鹿の入沢第4砂防堰堤

戸沢村西山地区

このため、昭和37年から国直轄事業として施設整備に着手し、これまでに47基の砂防堰堤を整備しています。

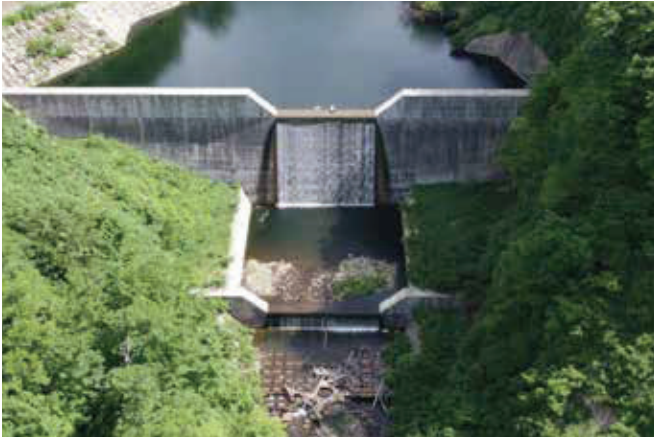
あかすな ●赤砂第8砂防堰堤

大蔵村南山地区

このため、昭和22年から国直轄事業として施設整備に着手し、これまでに51基の砂防堰堤と1,200mの渓流保全工を整備しています。

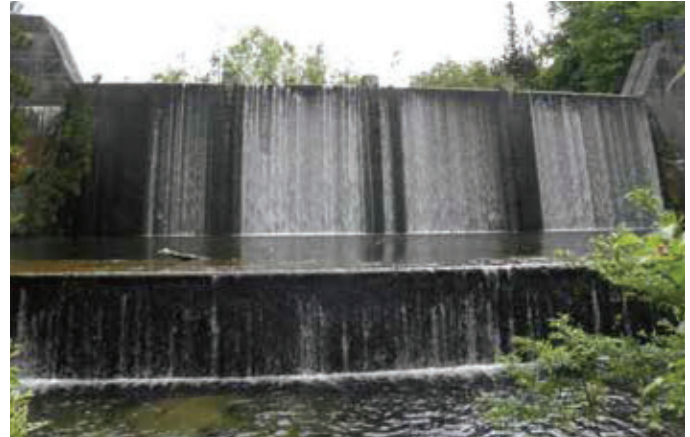
ねこざわ ●根子沢砂防堰堤

西川町大井沢地区

このため、昭和26年から国直轄事業として施設整備に着手し、これまでに47基の砂防堰堤を整備しています。

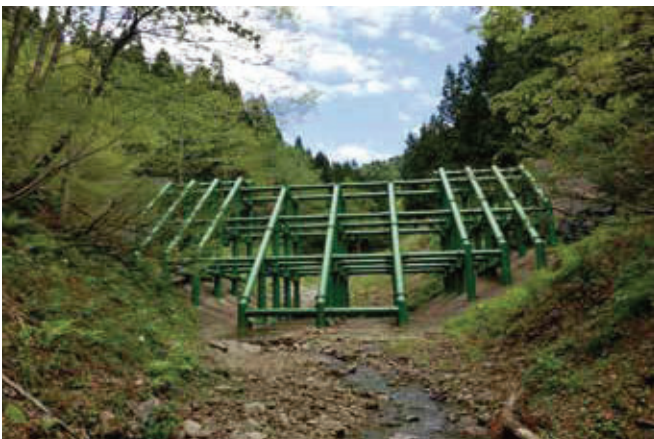
こらくらうざわ ●小六郎沢砂防堰堤

真室川町及位地区

このため、昭和53年から国直轄事業として施設整備に着手し、これまでに34基の砂防堰堤を整備しています。

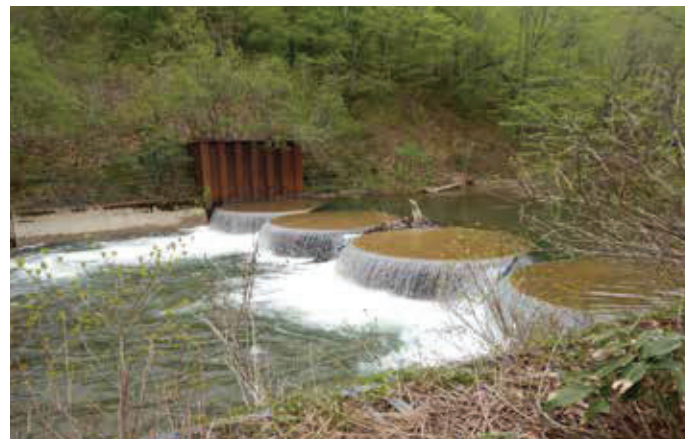
にしおとりがわ ●西大鳥川第2砂防堰堤

鶴岡市大鳥地区

このため、昭和62年から国直轄事業として施設整備に着手し、これまでに24基の砂防堰堤を整備しています。

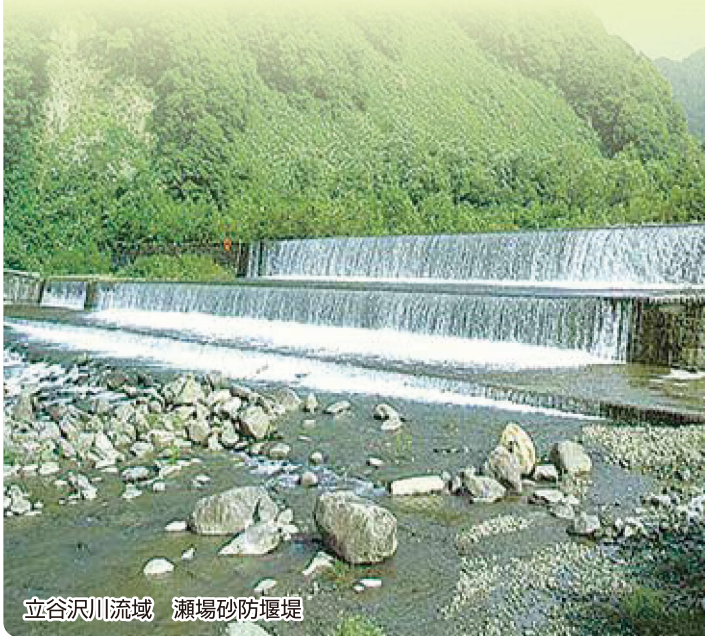
立谷沢川流域 瀬場砂防堰堤

庄内町立谷沢地区にある「六淵砂防堰堤」及び「瀬場砂防堰堤」、大蔵村肘折温泉にある「肘折砂防堰堤」は、昭和20年代に造られた砂防堰堤で、当時の高い技術と造形で施工されています。そのため、未来につなぐ貴重な財産として、登録有形文化財に登録されています。

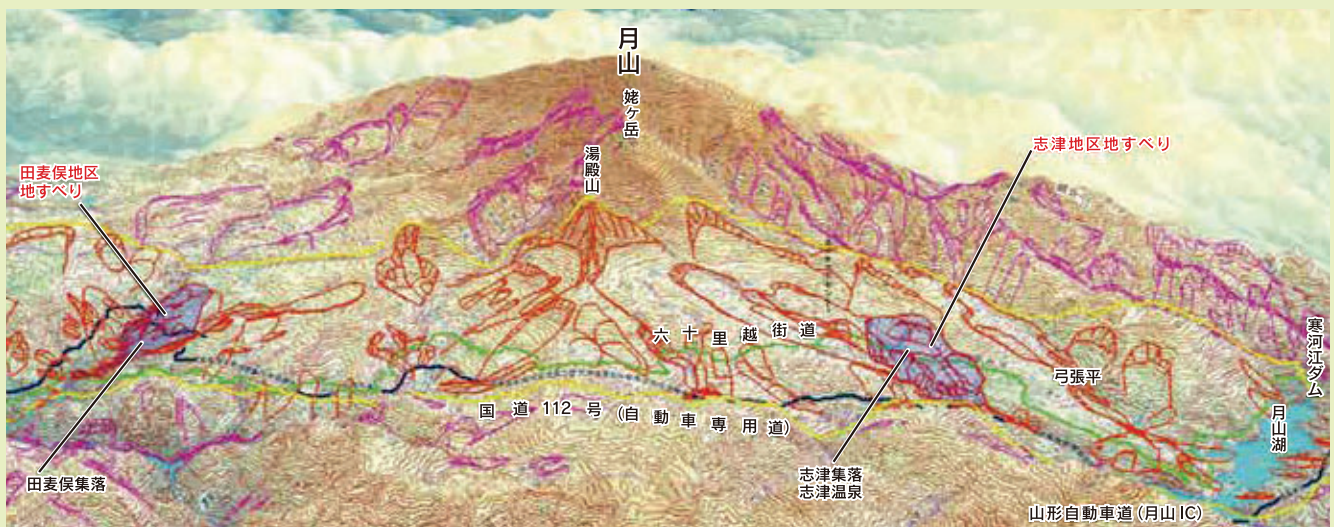
月山周辺地形の特性

月山周辺の地質は、月山の山体崩壊により形成された第四紀火山岩屑から構成されており、ぜい弱な地質となっています。また雪の期間が長く、多雪により地下水への供給が長期にわたり、多雨であることから高い地下水位が形成され、月山やその西に位置する月山ダム及び南に位置する寒河江ダムを外周とする山腹斜面に、非常に多くの地すべり地形が集中しています。

月山から北西～南西側は、以東岳を源流とする赤川流域で、月山西側の標高300～1000m程度の山間部に大網、田麦俣、湯殿山地区が位置しており、中央部を深く開析して流下する田麦川の両岸に大小の地すべり地形が数多く存在しています。

また月山から南西～南側は、大朝日岳を源流とする寒河江川流域で、月山南山麓の標高400～1200mの山間部に志津地区が位置しており、大越川、四ツ谷川及び月山から湯殿山にいたる山頂稜線にそって地すべり地形が分布し、火山地形特有の緩斜面地形が形成されています。

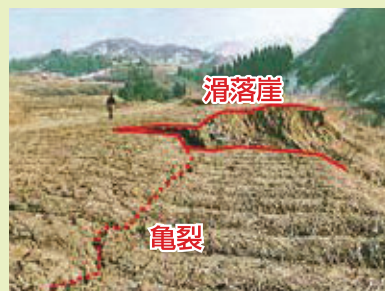
豊牧地区は、肘折カルデラ形成に伴う火山灰(シラス)が堆積した丘陵地で、古くから融雪期や豪雨による地すべりと被害が発生していました。被害は更に下流の大蔵村中心地付近まで及ぶと予想され、昭和37年に直轄地すべり対策事業として施設整備に着手し、平成28年4月に対策工事が完了。現在では、全国棚田百選にも認定され、多くの観光客が訪れる様になりました。

昭和45年 耕地に段差や亀裂が入る
