よしまみわ  
国道49号好間三和地区防災技術検討会の結果について  
～別線バイパスルートでの対策が妥当～

# よしまみわ 国道49号好間三和地区 検討対象地域 位置図

# 国道49号好間三和地区 別線の詳細について

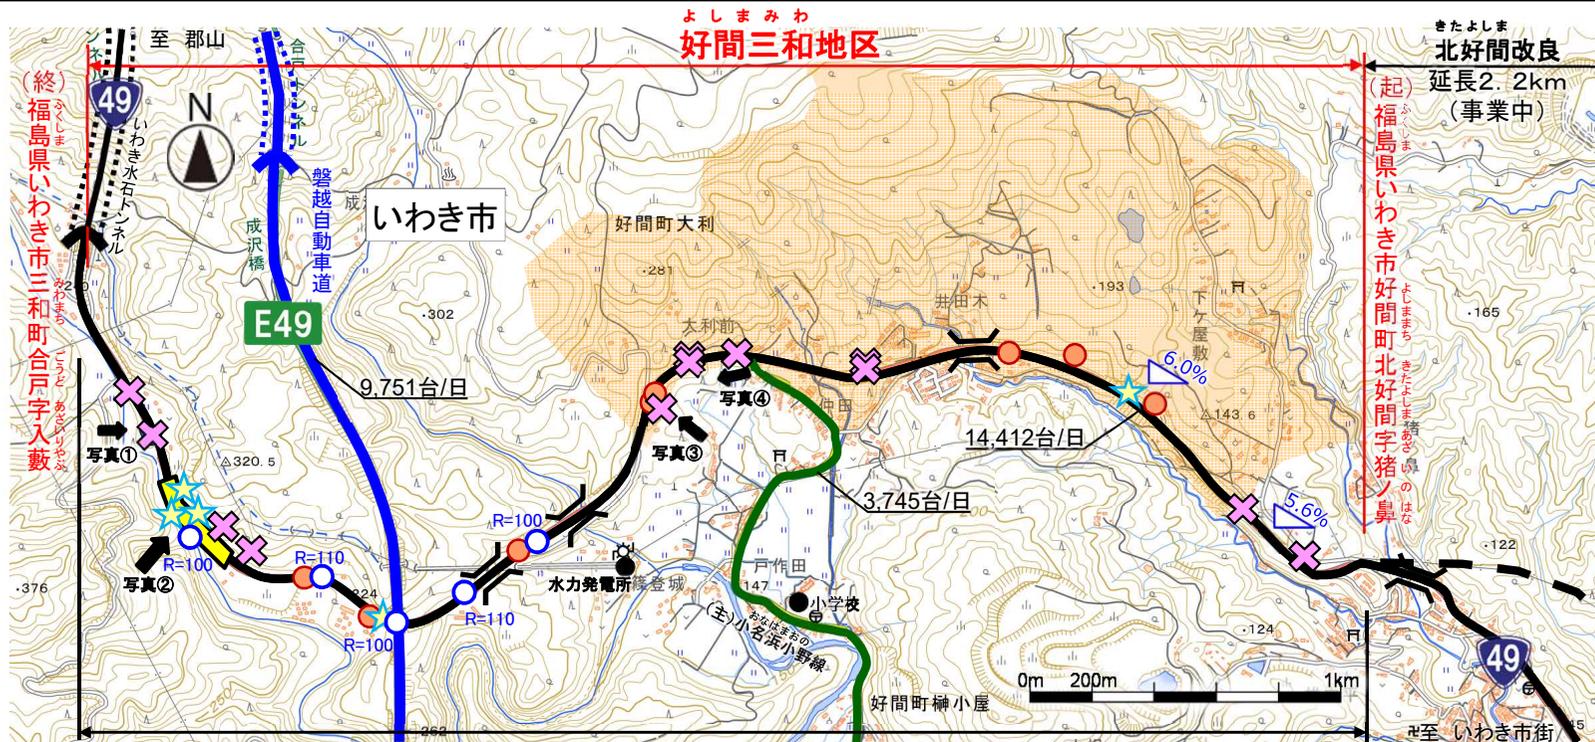
- 国道49号好間三和地区は大雨時に土砂災害等が頻発しており、令和5年9月の大雨では事前通行規制で約9時間の通行止めが発生。
- 異常気象による通行止め時には、並行する磐越自動車道も通行止めになるなど、地域活動においていわき・郡山間の交通に支障。
- 当該地区は、下り(郡山)方面に向けて登坂となっており、急勾配や急カーブが連続し、正面衝突等の重大な交通事故が頻発。

事前通行規制区間(地すべり・落石等、連続雨量200mm 延長4.5km)

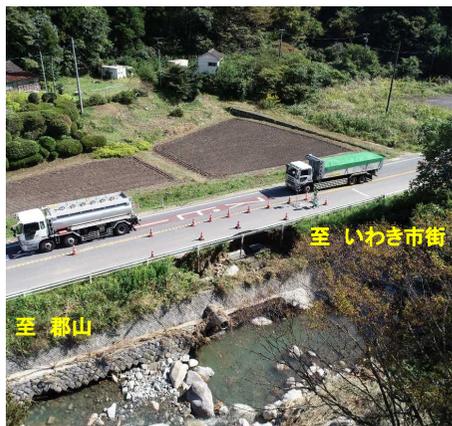
写真① 大雨により路肩法面が崩壊  
下り側の車線等が損壊  
(R1.10)

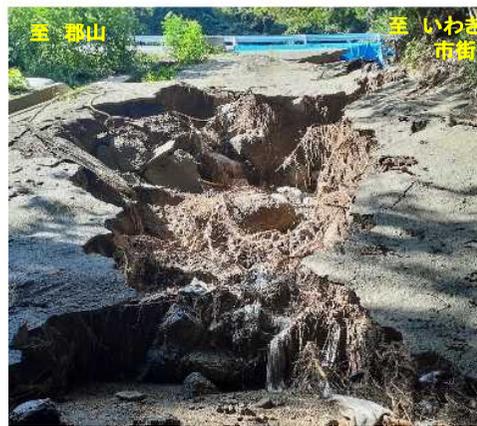
写真③大雨により法面が崩壊  
下り側の路肩が損傷  
(R5.9)

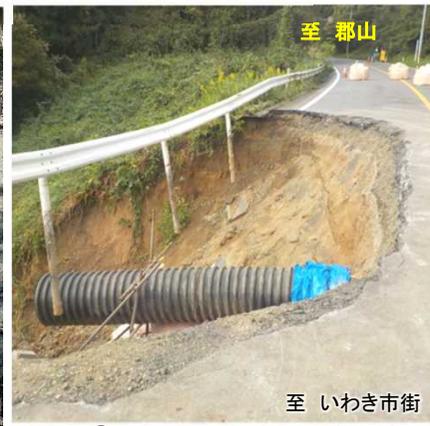
写真④ 大雨により法面が崩壊  
下り側の車線等が損壊  
(R1.10)

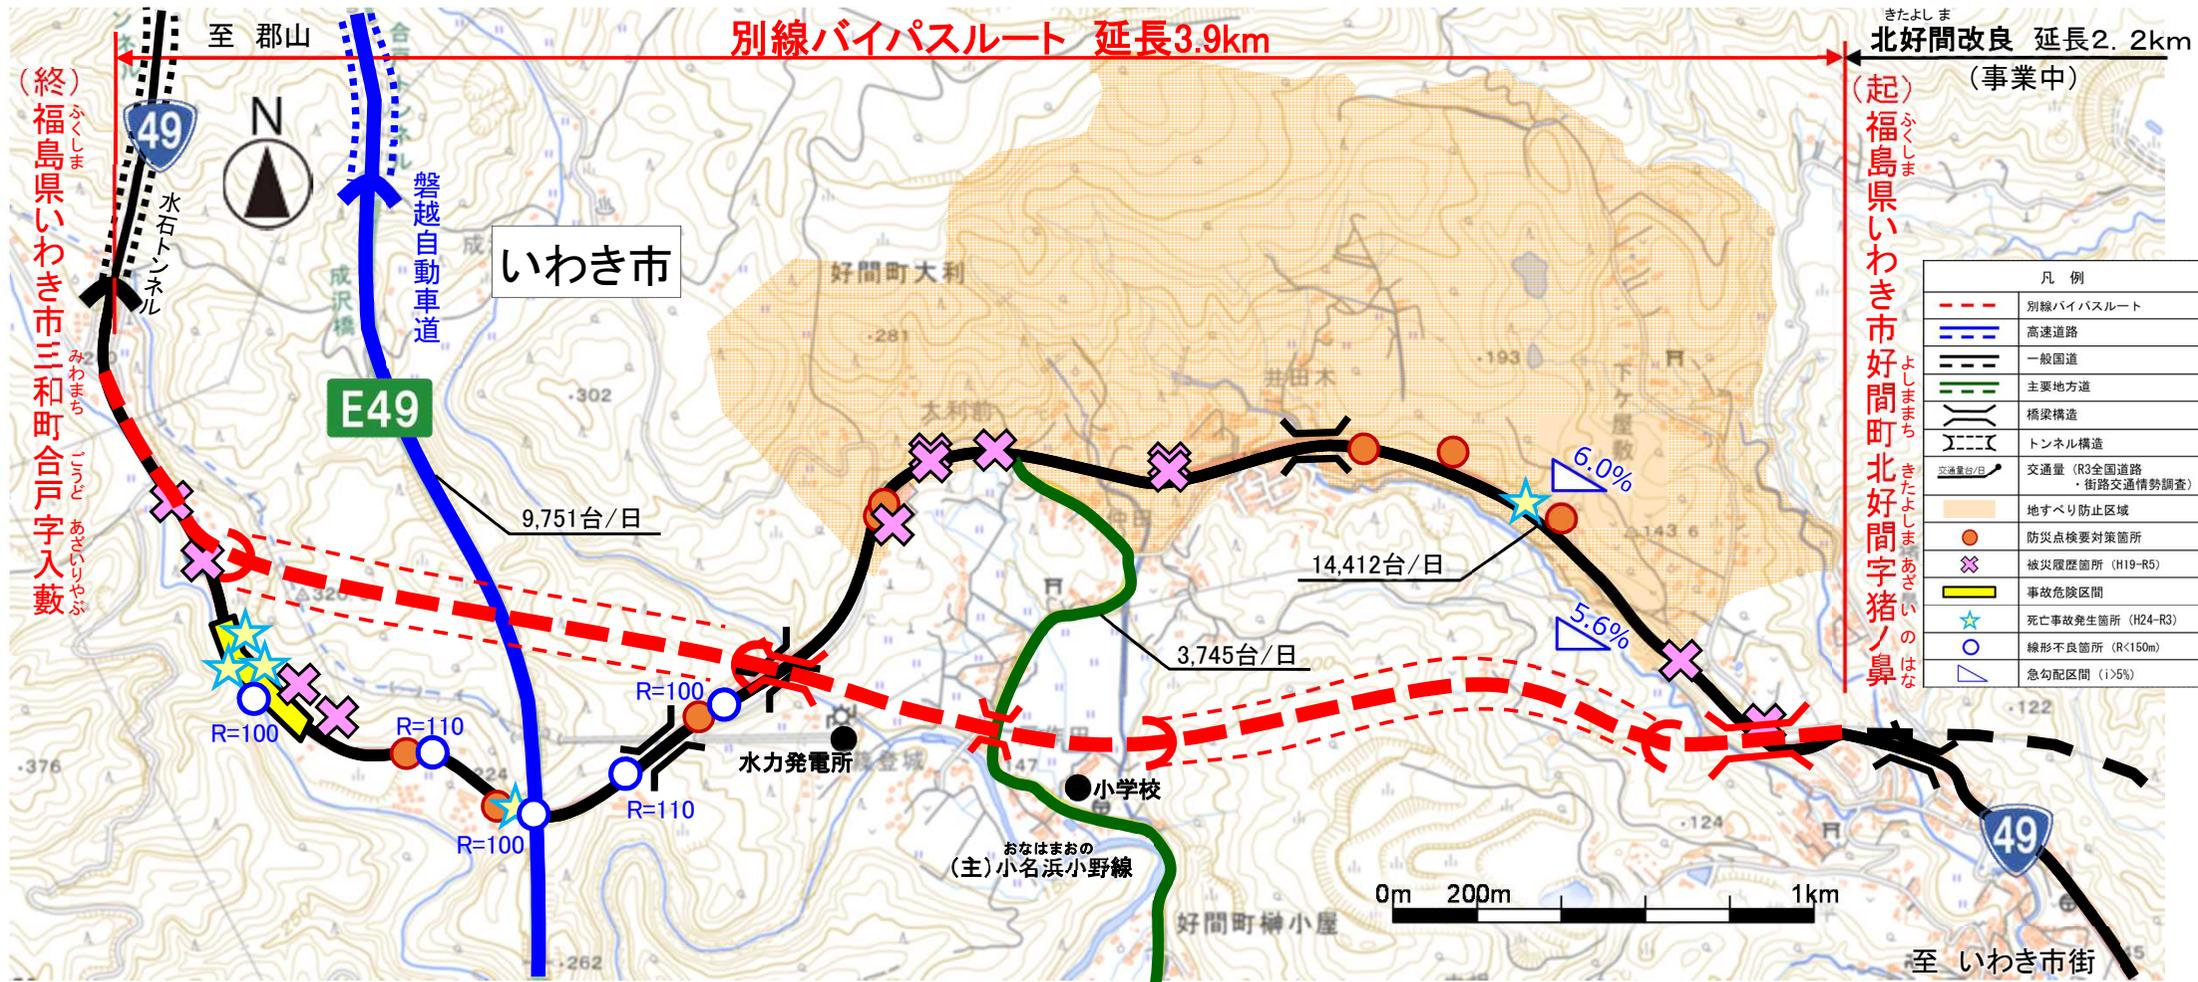
## 別線バイパスルートの概要

<区 間> 福島県いわき市好間町北好間字猪ノ鼻  
 ~いわき市三和町合戸字入藪

<延 長> 3.9km

- 国道49号の課題を解消し、安定的な道路交通を確保するためには、別線バイパスルートによる整備が妥当と判断。
- 検討した別線バイパスのルートは、線形不良箇所や土砂災害危険箇所を盛土やトンネル等の構造により回避しており、安全性が確保されているため、ルート・道路構造は妥当と判断。

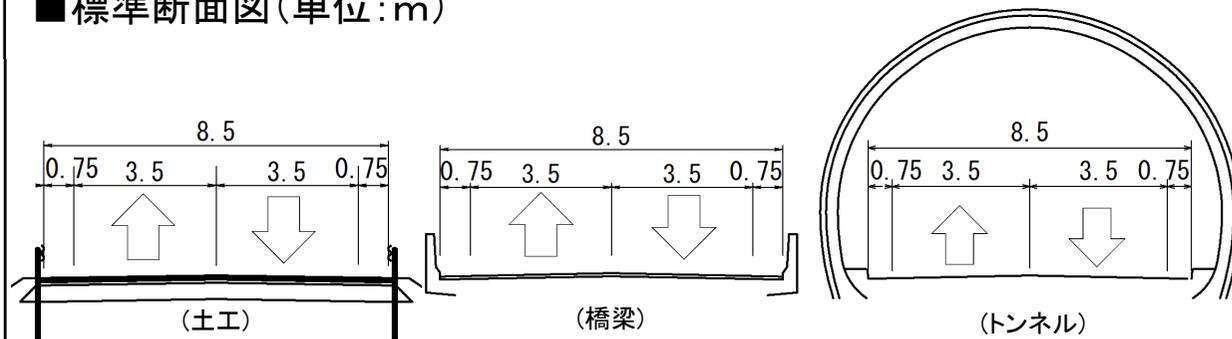
## 標準断面図(単位:m)

<道路規格等> 第3種第2級
