# 実物大の臨場感で!“見て触れて考える” 体験型河川堤防等実習施設

国土交通省 東北地方整備局 東北技術事務所

# 体験型河川堤防等実習施設の概要

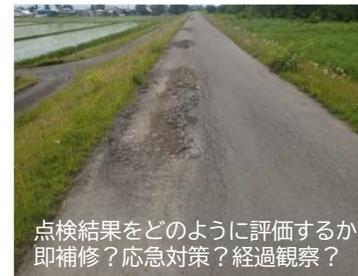
写真:堤防天端の荷重による沈下

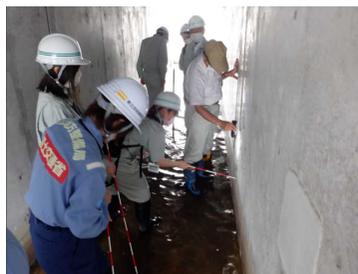
写真:函体内部の変状確認の実習

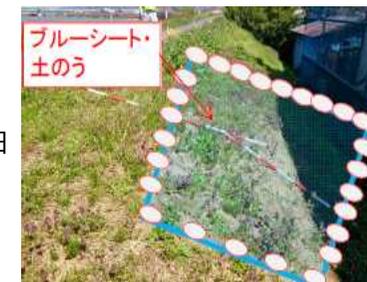
写真:「はらみ出し」の応急対策例
